# Formular de evaluare a condițiilor de accesibilitate a clădirilor publice

| Categorii | Indicatori | Date colectate |
|---|---|---|
| Localitate, raion: | Popeasca (Stefan voda) | |
| Instituția: | BESV-32/20(Casa de Cultură) | |

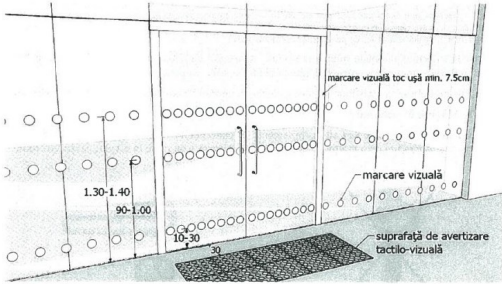
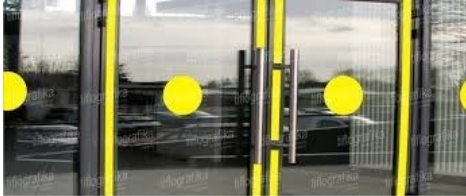
| Categorii | Indicatori | Date colectate |
|---|---|---|
| | <p>Fig. V.23. – Exemplu de conformare a suprafețelor vitrate în cadrul foi de ușă și realizarea contrastului vizual</p> <p>Fig. V.24. – Exemplu de conformare a suprafețelor vitrate în cadrul foi de ușă și realizarea contrastului vizual, atunci când ușa și suprafețele adiacente sunt vitrate</p> | |
