# Formular de evaluare a condițiilor de accesibilitate a clădirilor publice

Data: 30-05-2025

| Categorii | Indicatori | Date colectate |
|---|---|---|
| Instituția: | BESV 20/02 (gimnaziul „Mihai Viteazul”) | |
| Tipul instituției: | Instituție educațională | |

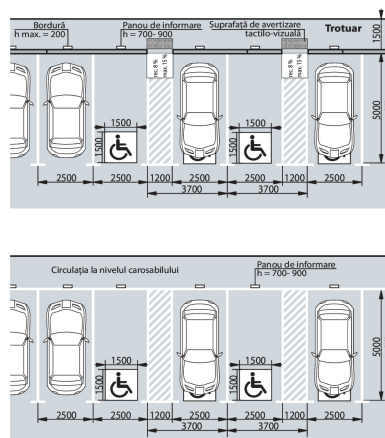
Fig. IV.18 Parcare pe o direcție perpendiculară față de carosabil

| Parcare obișnuită: | Nu |
| Locuri de parcare amenajate pentru persoanele cu dizabilități: | Nu |

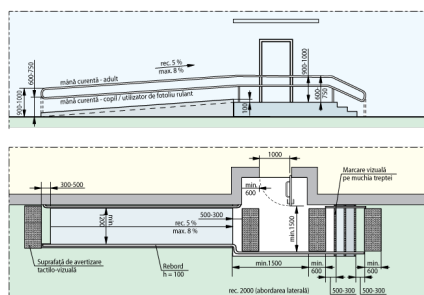
Fig. V.32.b Ramă de acces paralelă cu intrare în clădire

| Intrarea în clădire este la nivelul solului: | Da |
| Ușa se deschide în interior sau exterior: | Exterior |

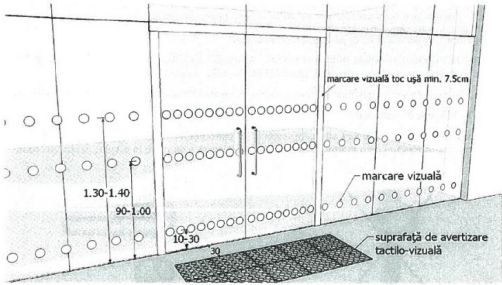
| Ușile de la intrare și din interiorul clădirii sunt dotate/marcate corespunzător cu semne contrastante: | Nu<br>Standard: este o diferență de culoare contrastantă (culori închise / culori deschise) între perete și podea |

| Categorii | Indicatori | Date colectate |
|---|---|---|
| | <p>Fig. V.23. – Exemplu de conformare a suprafețelor vitrate în cadrul foi de ușă și realizarea contrastului vizual</p> <p>Fig. V.24. – Exemplu de conformare a suprafețelor vitrate în cadrul foi de ușă și realizarea contrastului vizual, atunci când ușa și suprafețele adiacente sunt vitrate</p> | |

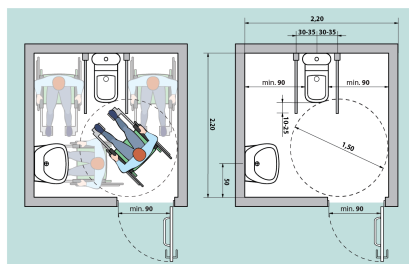
Fig. V.42.a Amenajarea unei cabine WC adaptate - tip A

| Categorii | Indicatori | Date colectate |
|---|---|---|
| | Ușa cabină WC, lățime: | 65 cm<br>Standard: ușa trebuie să fie de minim 90 cm |
| | Dimensiuni cabină WC: | 100 cm x 120 cm<br>Standard: minim 160 x 180 cm |
| | Vasul WC are bare de suport: | Nu |

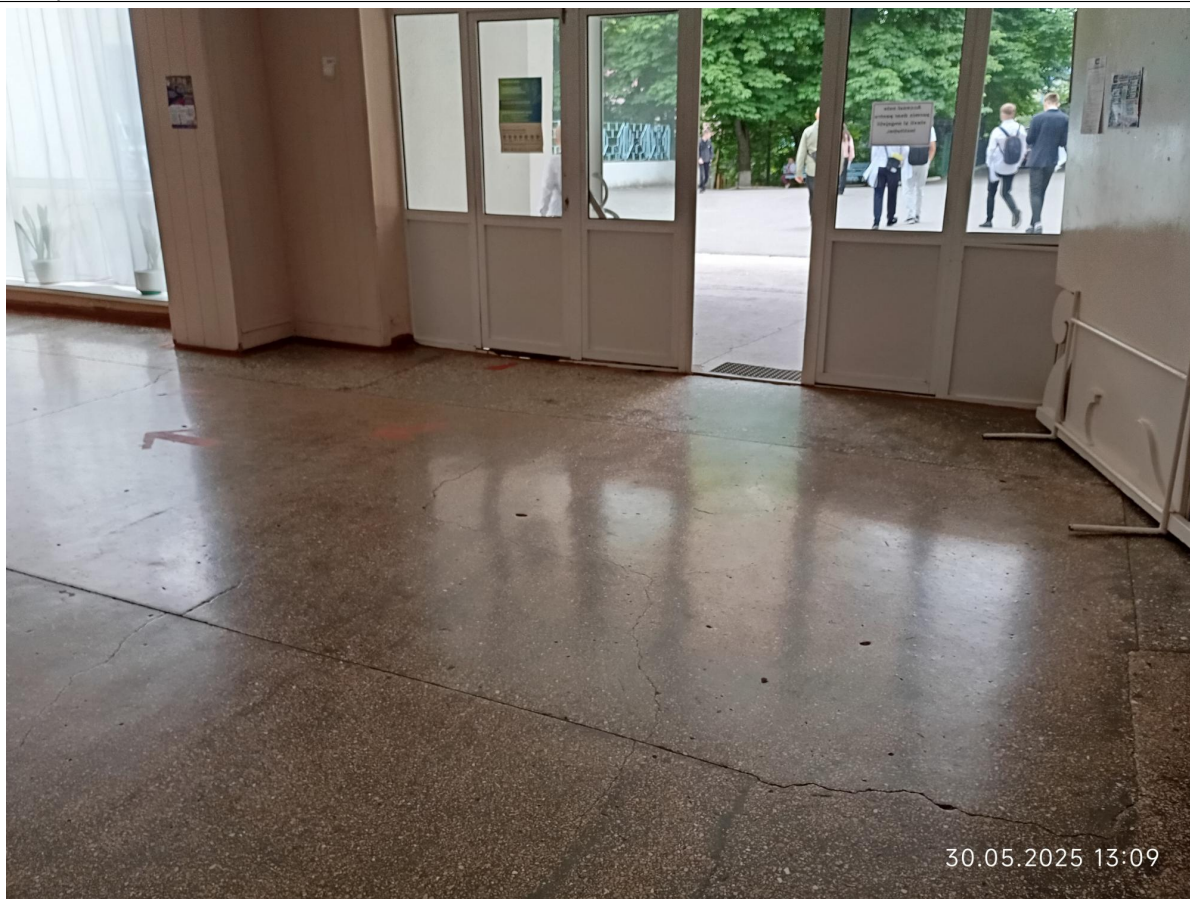
## Galerie - Uși

| Dimensiuni ușă de intrare: | Dublă: 70 cm + 70 cm<br>Standard: lumina ușii duble trebuie să fie de minim 90 cm<br>Ușa mică din cea dublă se deschide |

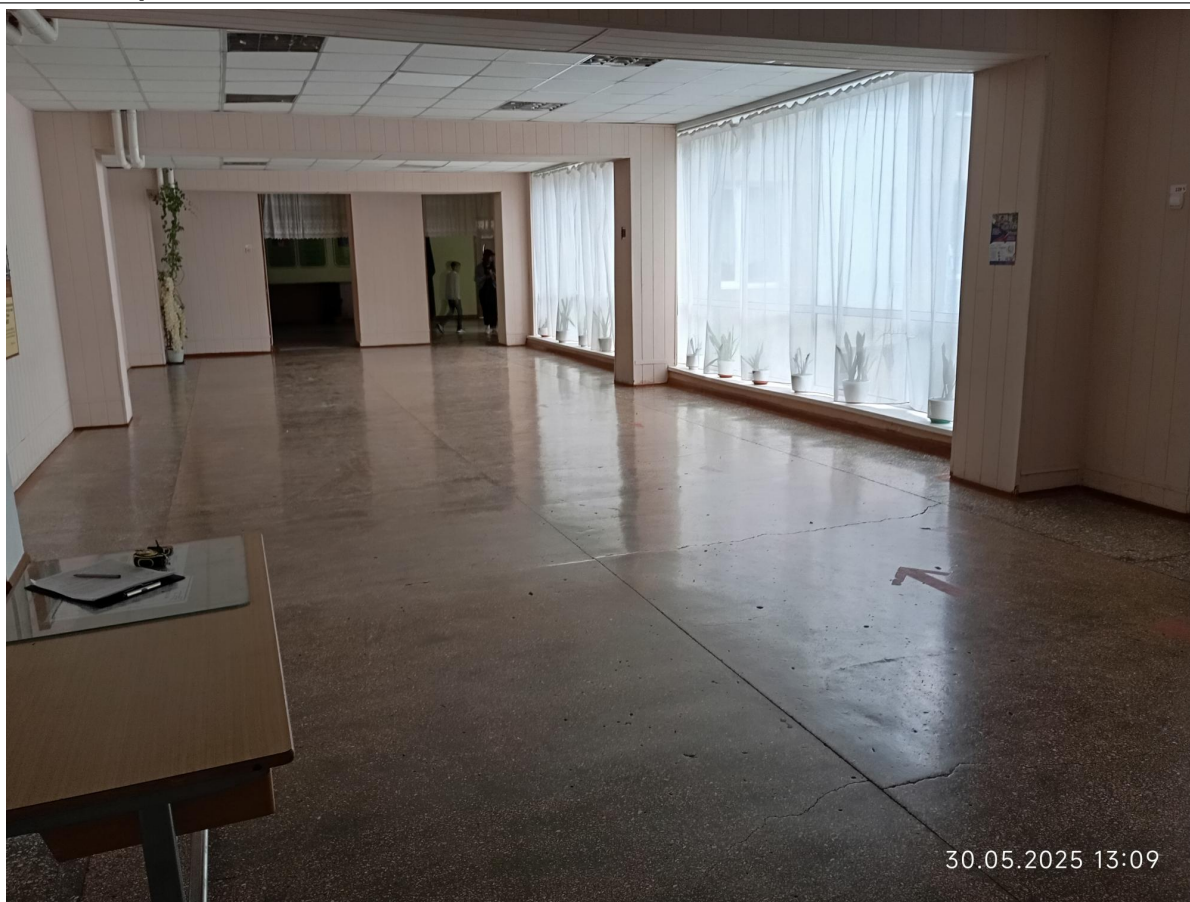
## Galerie - Sala de prestare a serviciului

În sală este spațiu de manevră pentru un scaun rulant cu diagonala minimă de 140 cm:

Spațiul interior este suficient iluminat:

Culori contrastante pentru sală:
