# Formular de evaluare a condițiilor de accesibilitate a clădirilor publice

| Categorii | Indicatori | Date colectate |
|---|---|---|
| Localitate, raion: | Saratica veche (Leova) | |
| Instituția: | BESV-22/42 (GRĂDINIȚA DE COPII) | |

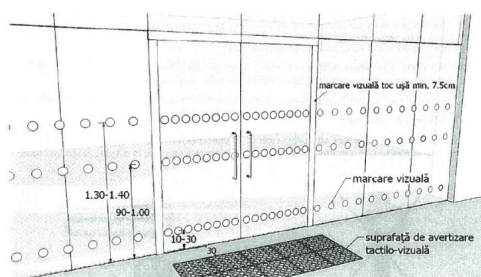
Fig. V.24. – Exemplu de conformare a suprafețelor vitrate în cadrul foi de ușă și realizarea contrastului vizual, atunci când ușa și suprafețele adiacente sunt vitrate

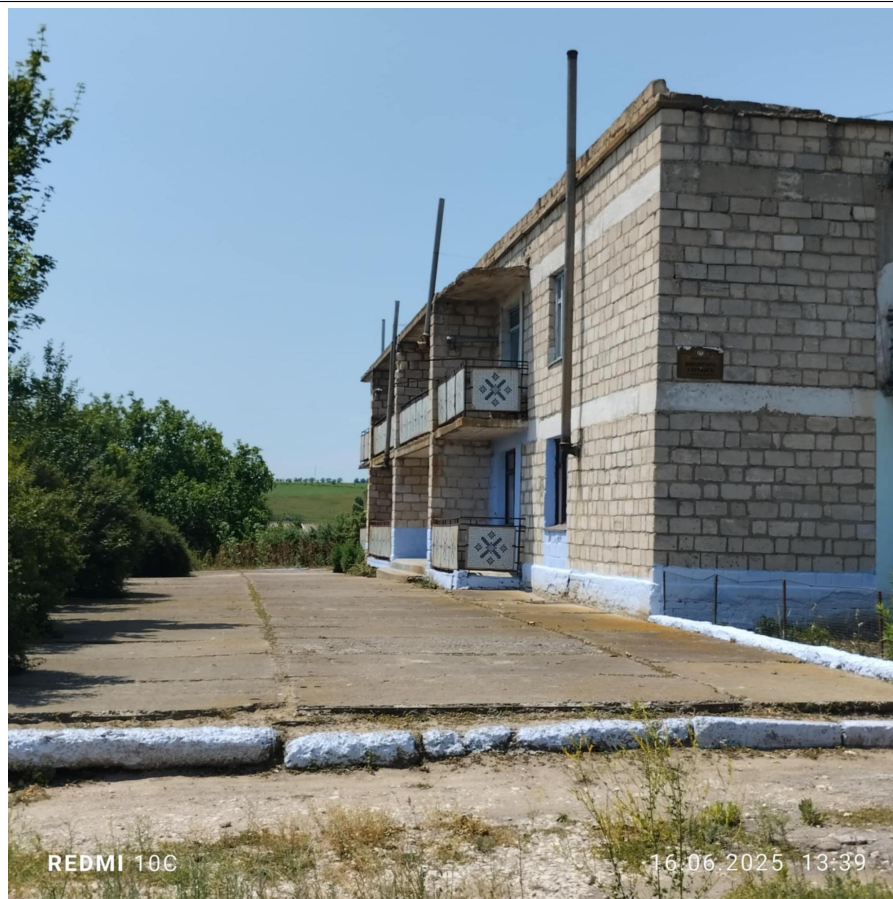
## Galerie - Căi de acces către clădire

| Drumurile/Căile de acces sunt: | Deteriorate |
| Borduri: | Da, 1 borduri , înălțimea:5 cm |

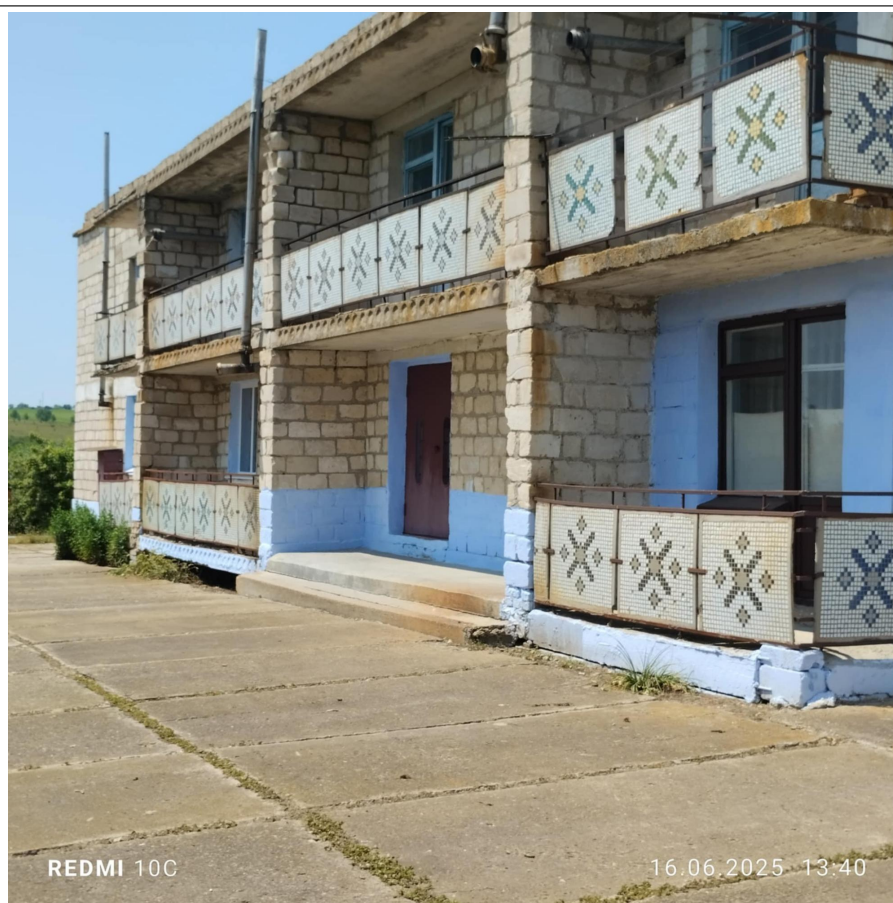
## Galerie - Intrare în clădire

| La intrare sunt trepte: | Da, 2 trepte, înălțime totală a treptelor/scărilor (cm) 26 cm |
| Înălțimea pragului ușii (de la nivelul solului până la nivelul superior al pragului): | 26 cm<br>Standard: Se aplica regula de 1:12 |
| Dacă există trepte, sunt semnalate treptele cu elemente contrastante și/sau tactile: | Nu<br>Standard: prima și ultima treaptă trebuie semnalate în culori contrastante |
| Există rampă de acces: | Nu |

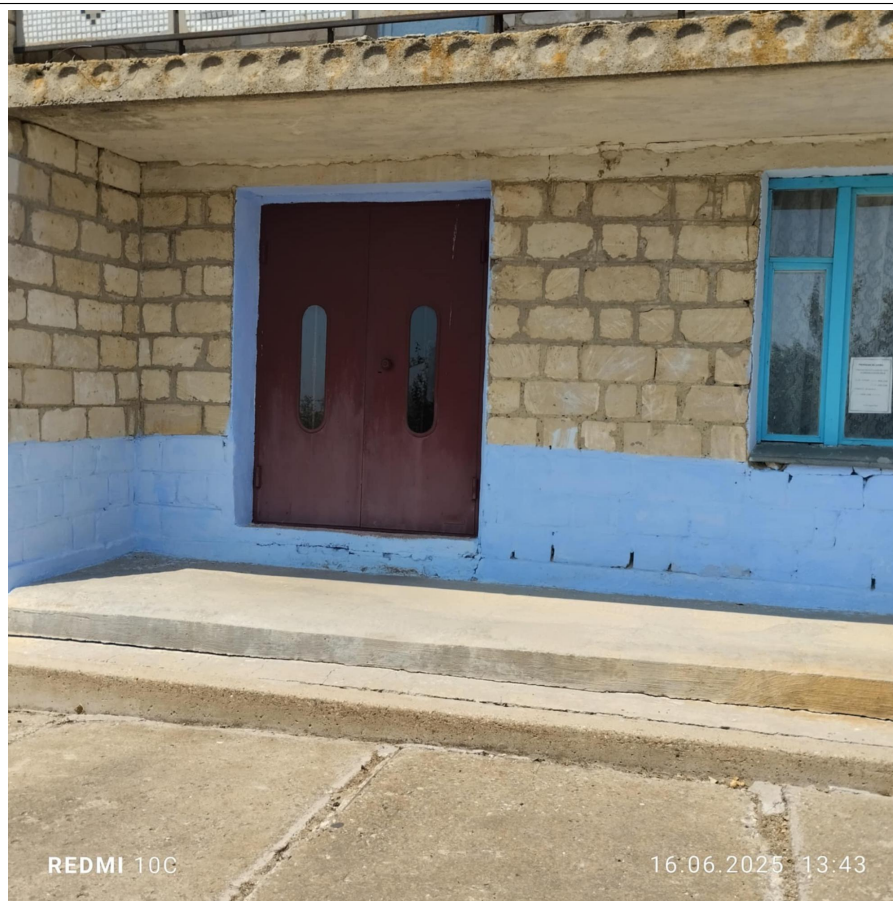
## Galerie - Uși

| Prag ușă de intrare: | Un prag cu înălțimea: 19 cm<br>Standard: pragul trebuie să fie de maxim 2 cm |

| Categorii | Indicatori | Date colectate |
|---|---|---|
| | Ușile de la intrare și din interiorul clădirii sunt dotate/marcate corespunzător cu semne contrastante: | Nu<br>Standard: este o diferență de culoare contrastantă (culori închise / culori deschise) între perete și podea |

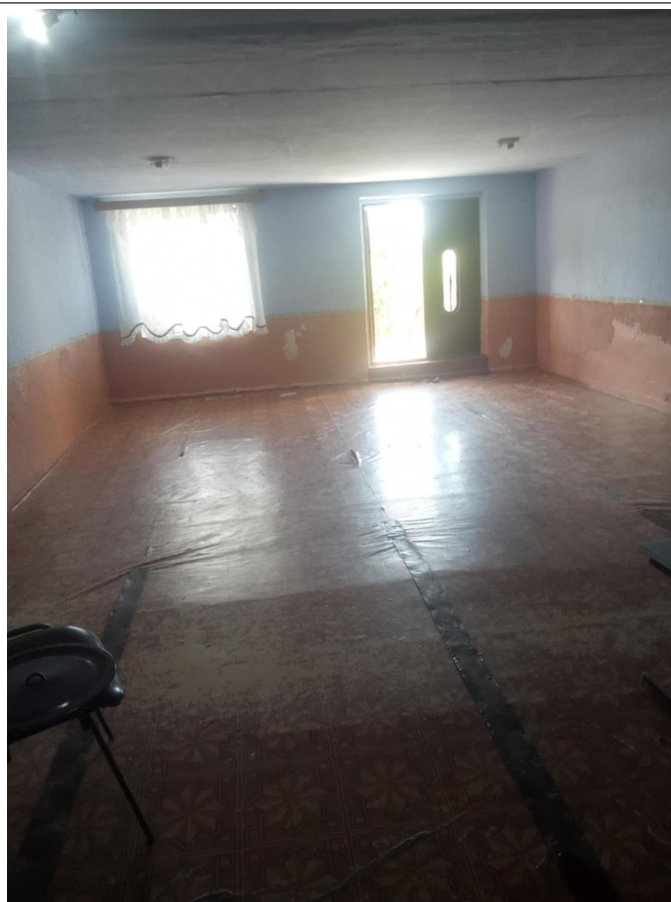
## Galerie - Sala de prestare a serviciului

| Spațiul interior este suficient iluminat: | Nu |
| Culori contrastante pentru sală: | Nu<br>Standard: este o diferență de culoare contrastantă (culori închise / culori deschise) între perete și podea |
