# Formular de evaluare a condițiilor de accesibilitate a clădirilor publice

Data: 03-06-2025

| Categorii | Indicatori | Date colectate |
|---|---|---|
| Localitate, raion: | Cobilea (Soldanesti) | |
| Instituția: | BESV-31/9 (Centrul cultural) | |

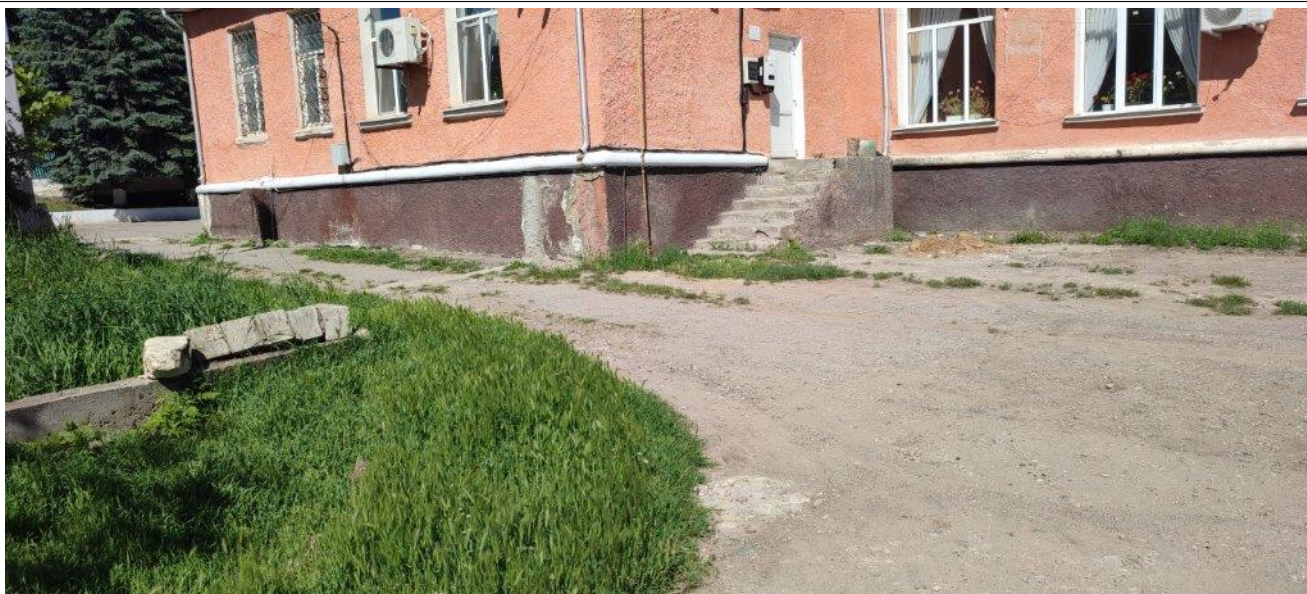
## Galerie - Loc de parcare

| Parcare obișnuită: | Nu , dar există loc unde poate fi amenajată parcare |
| Locuri de parcare amenajate pentru persoanele cu dizabilități: | Nu |

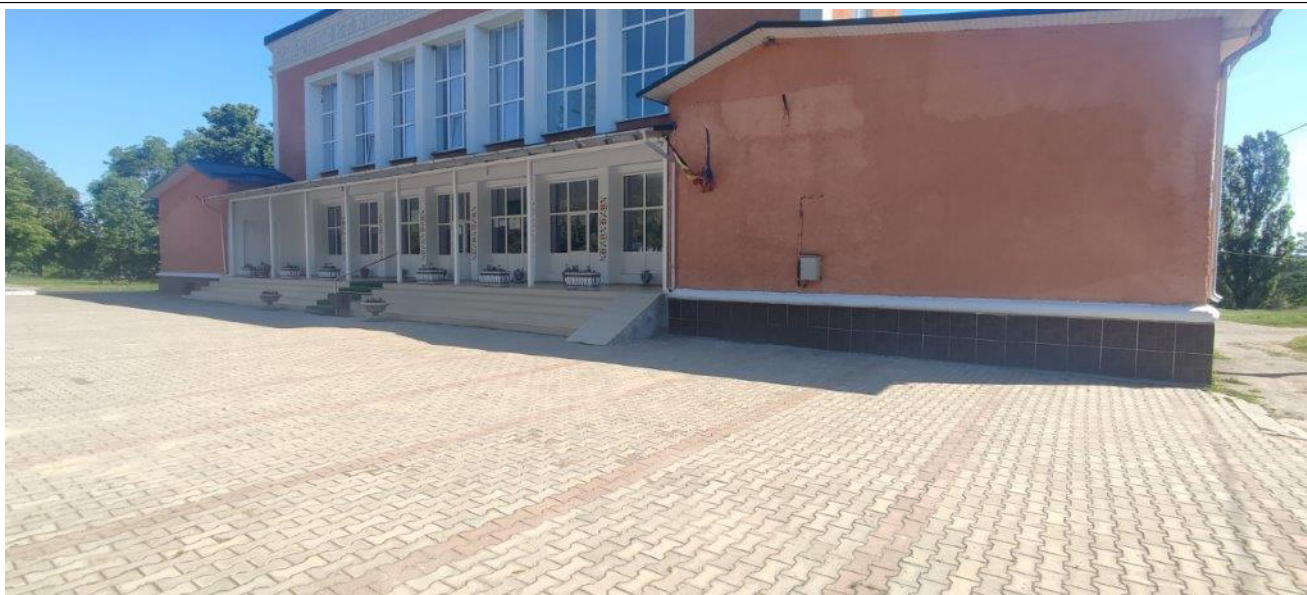
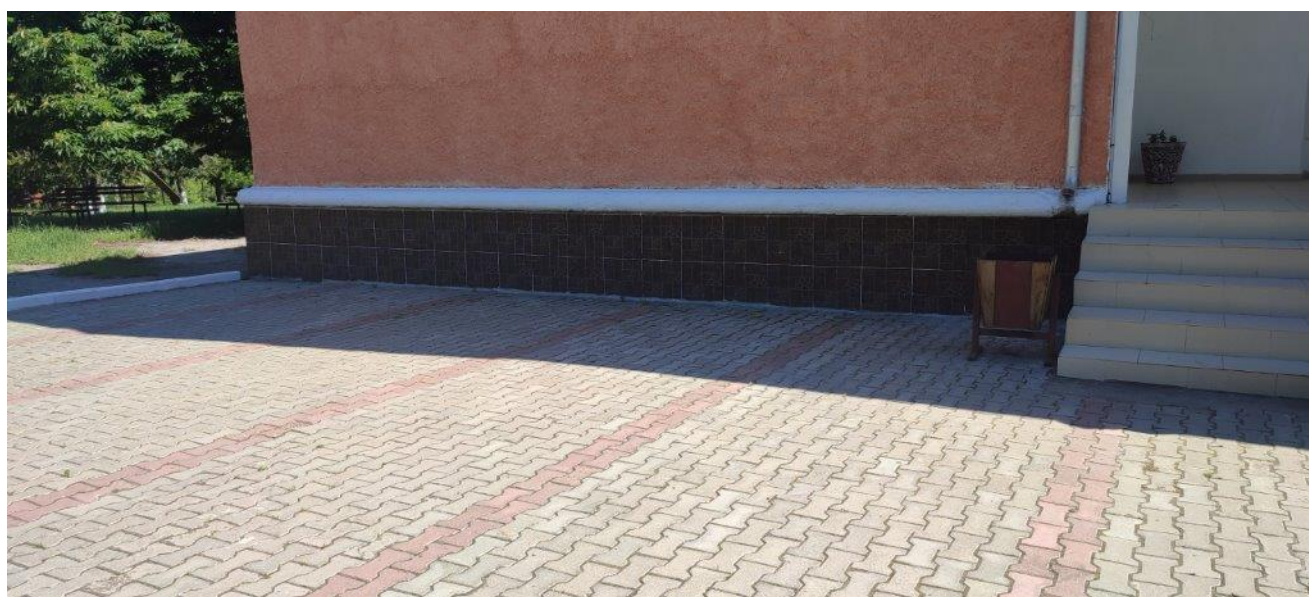
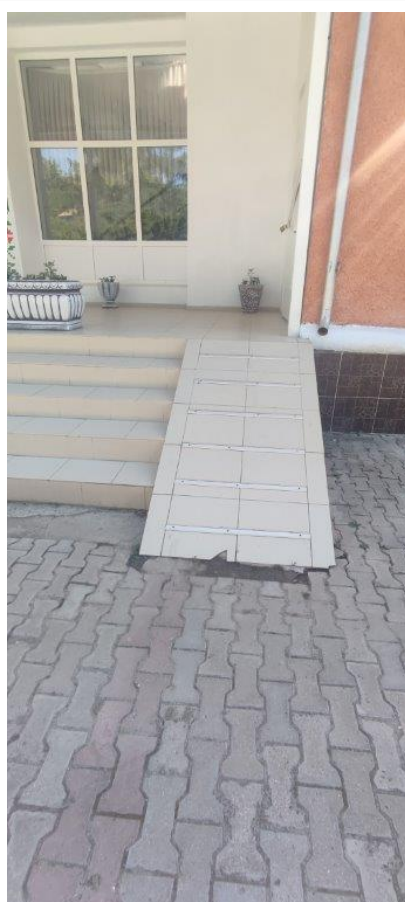
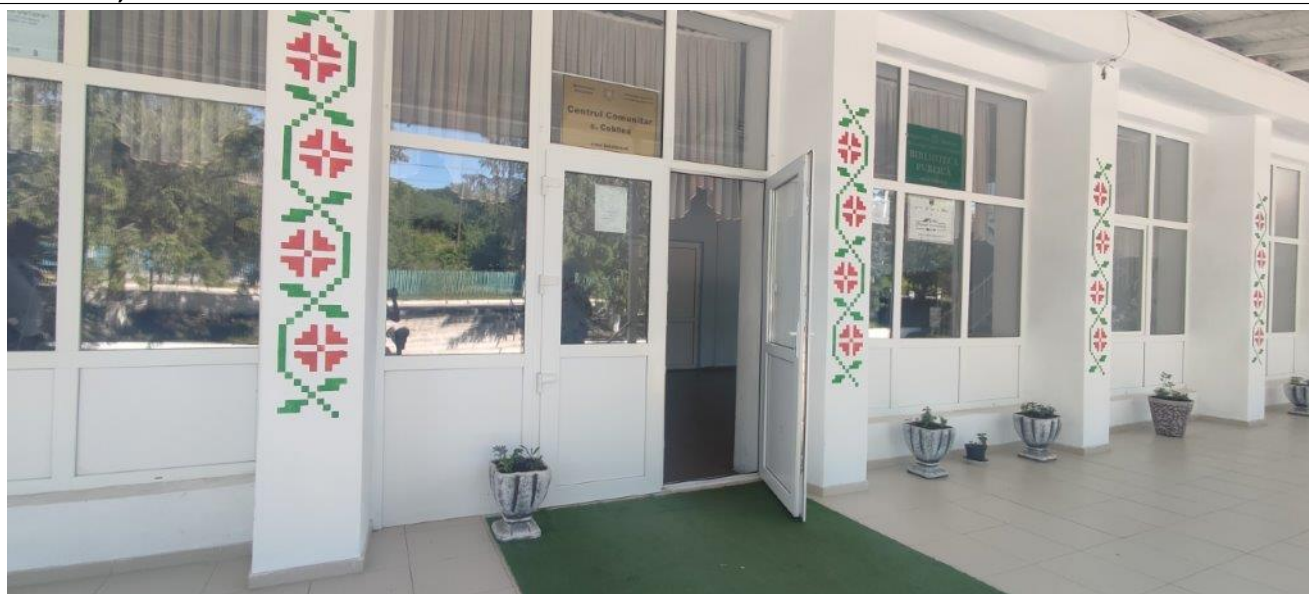
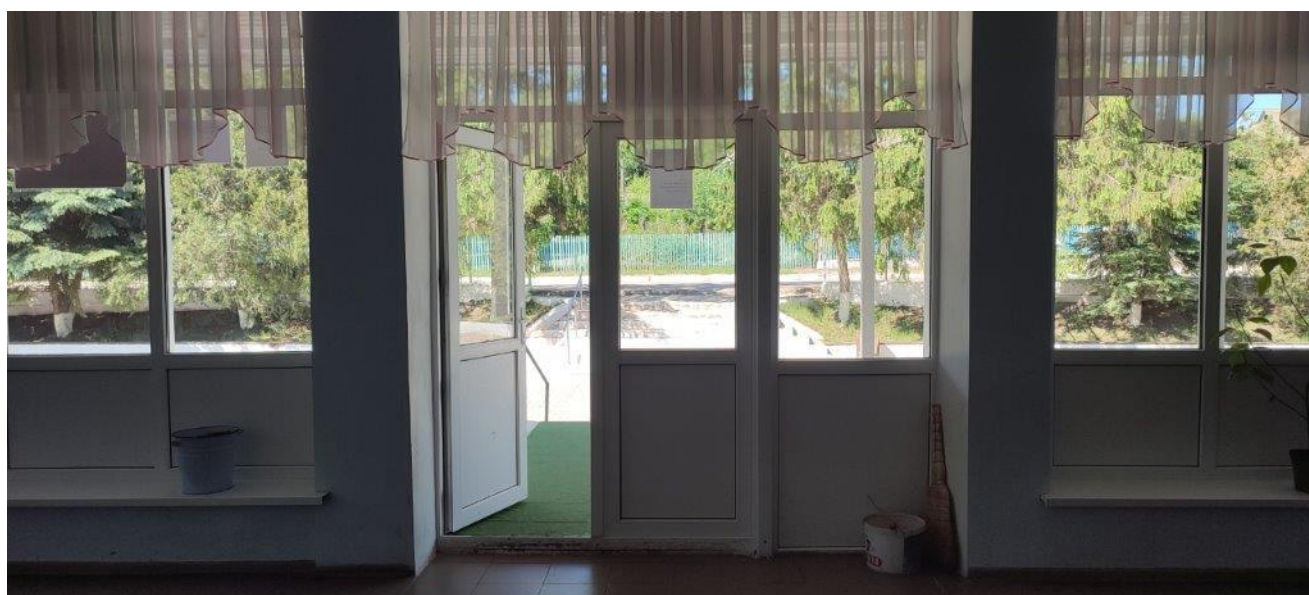
## Galerie - Intrare în clădire

| La intrare sunt trepte: | Da, 5 trepte , Înălțime totală a treptelor/scărilor (cm)90 cm |
| Înălțimea pragului ușii (de la nivelul solului până la nivelul superior al pragului): | 90 cm<br>! Pentru h - până în 20 cm – se aplica regula de 1:10<br>! La fiecare 9 m de cm x 140 cm |
| Dacă există trepte, sunt semnalate treptele cu elemente contrastante și/sau tactile: | Nu<br>Standard: prima și ultima treaptă trebuie semnalate în culori contrastante |

| Categorii | Indicatori | Date colectate |
|---|---|---|
| | Dimensiuni ușă de intrare: | Dublă: 65 cm + 65 cm<br>Standard: lumina ușii duble trebuie să fie de minim 90 cm<br>Ușa mică din cea dublă se deschide |
| | Prag ușă de intrare: | Un prag cu înălțimea: 7 cm<br>Standard: pragul trebuie să fie de maxim 2 cm |
| | Praguri de la ușile de interior: | Prag 1 cu înălțimea: 9 cm<br>Standard: pragul trebuie să fie de maxim 2 cm |

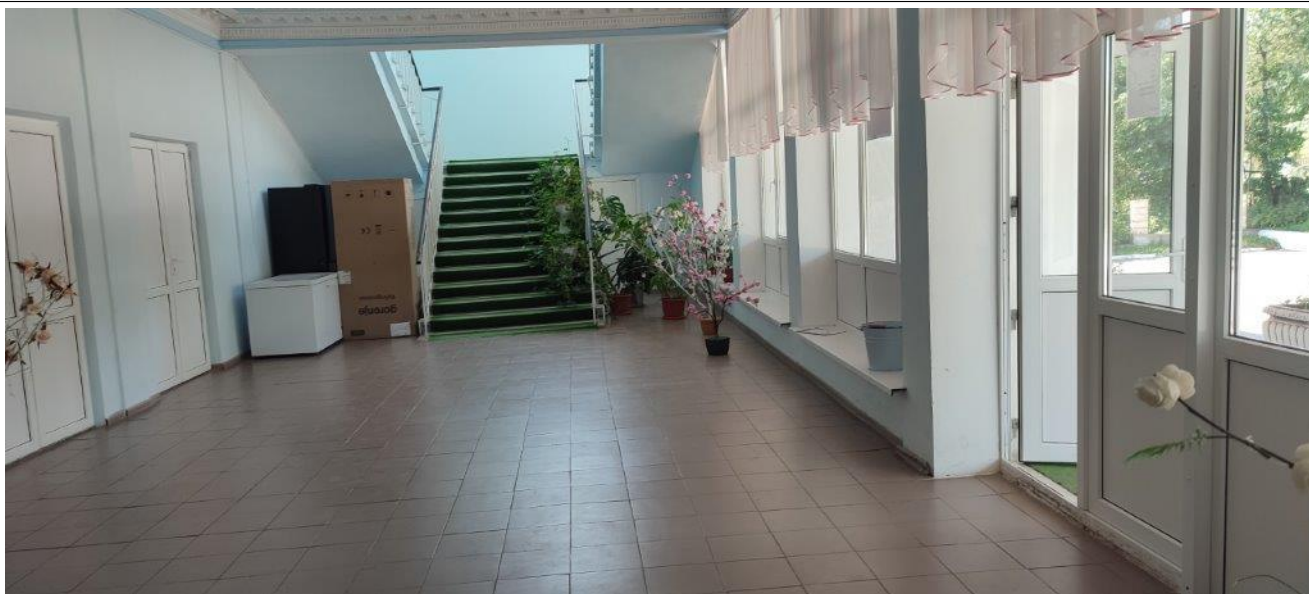
## **Galerie - Coridoare**

| Lățimea coridorului (în cel mai îngust loc) este peste 150 cm? | Da |
| Culori contrastante (este o diferență de culoare contrastantă (culori închise / culori deschise) între perete și podea): | Da |

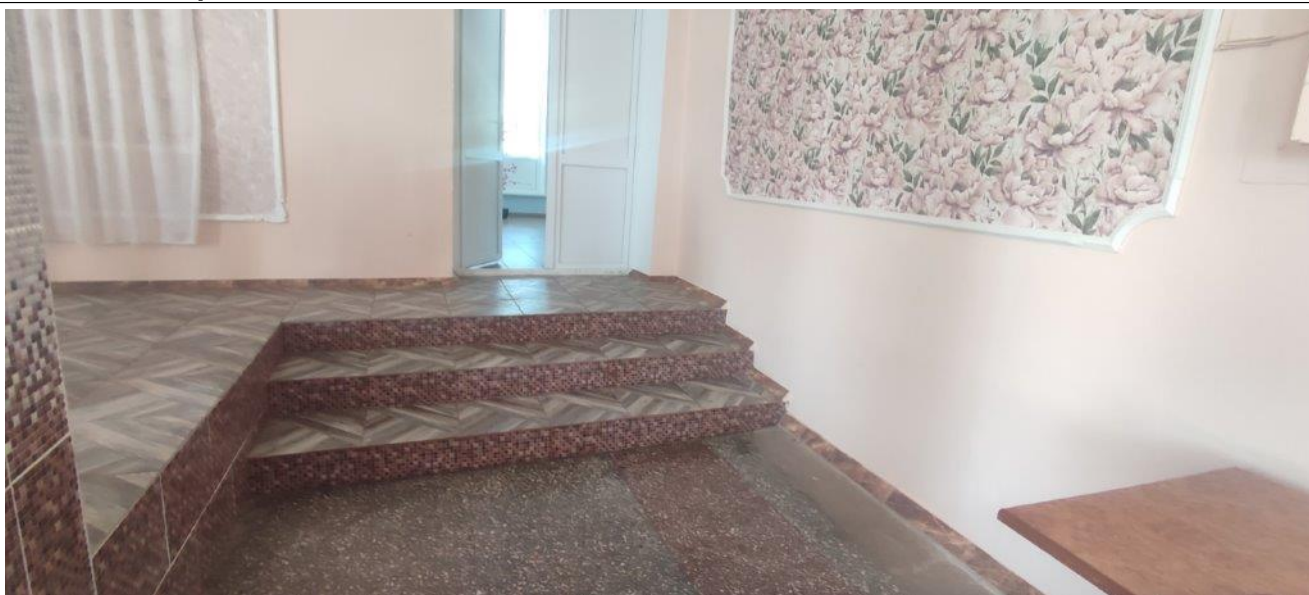
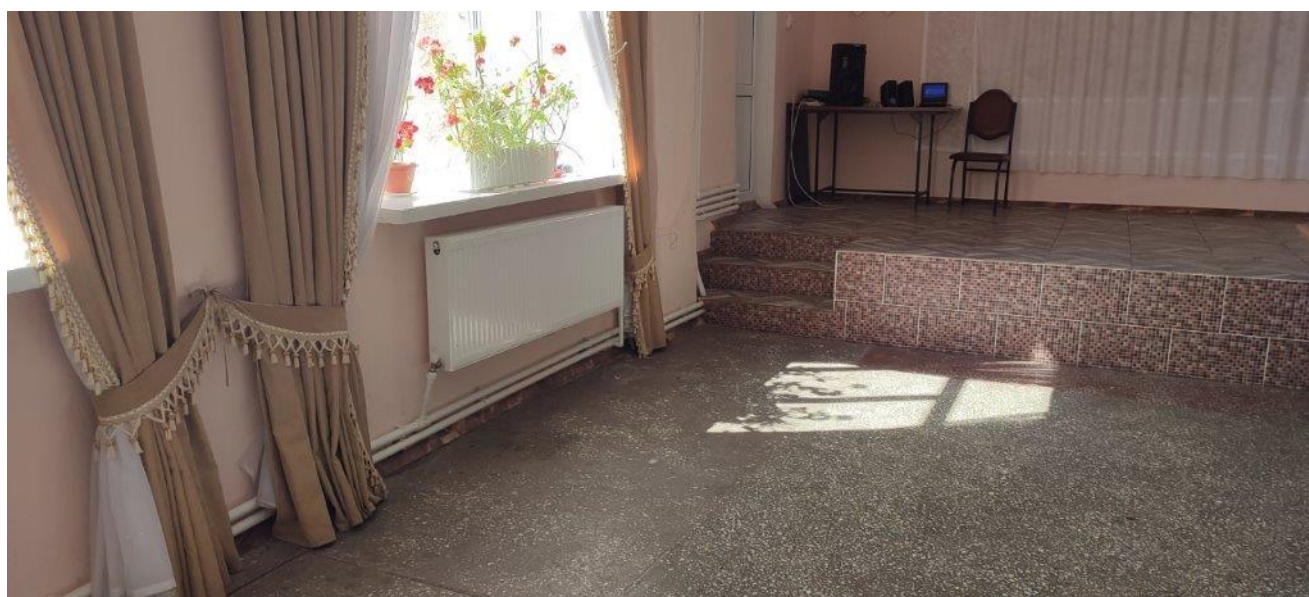
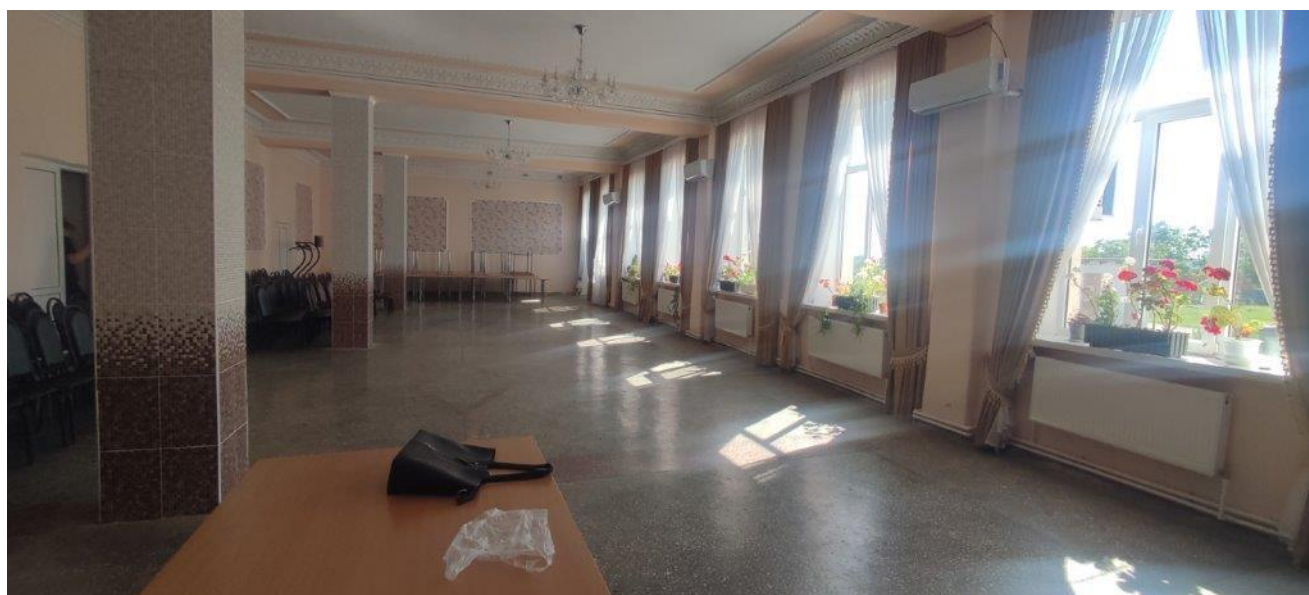
## **Galerie - Sala de prestare a serviciului**

| Categorii | Indicatori | Date colectate |
|---|---|---|
| | Trepte: | Da, 3 trepte , înălțimea:48 cm |
| | Culori contrastante pentru trepte: | Nu<br>Standard: prima și ultima treaptă trebuie semnalate în culori contrastante |
