# Formular de evaluare a condițiilor de accesibilitate a clădirilor publice

Data: 03-06-2025

| Categorii | Indicatori | Date colectate |
|---|---|---|
| Instituția: | BESV-31/12 (fosta grădiniță) | |

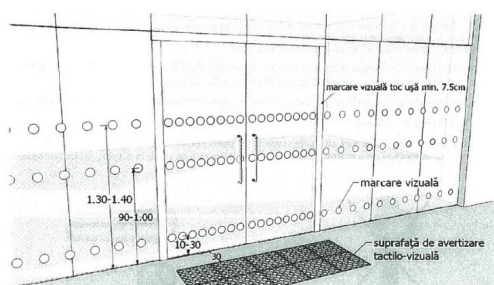
Fig. V.23. – Exemplu de conformare a suprafețelor vitrate în cadrul foi de ușă și realizarea contrastului vizual

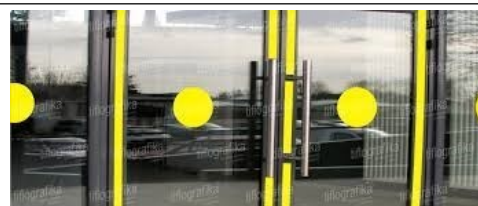
Fig. V.24. – Exemplu de conformare a suprafețelor vitrate în cadrul foi de ușă și realizarea contrastului vizual, atunci când ușa și suprafețele adiacente sunt vitrate

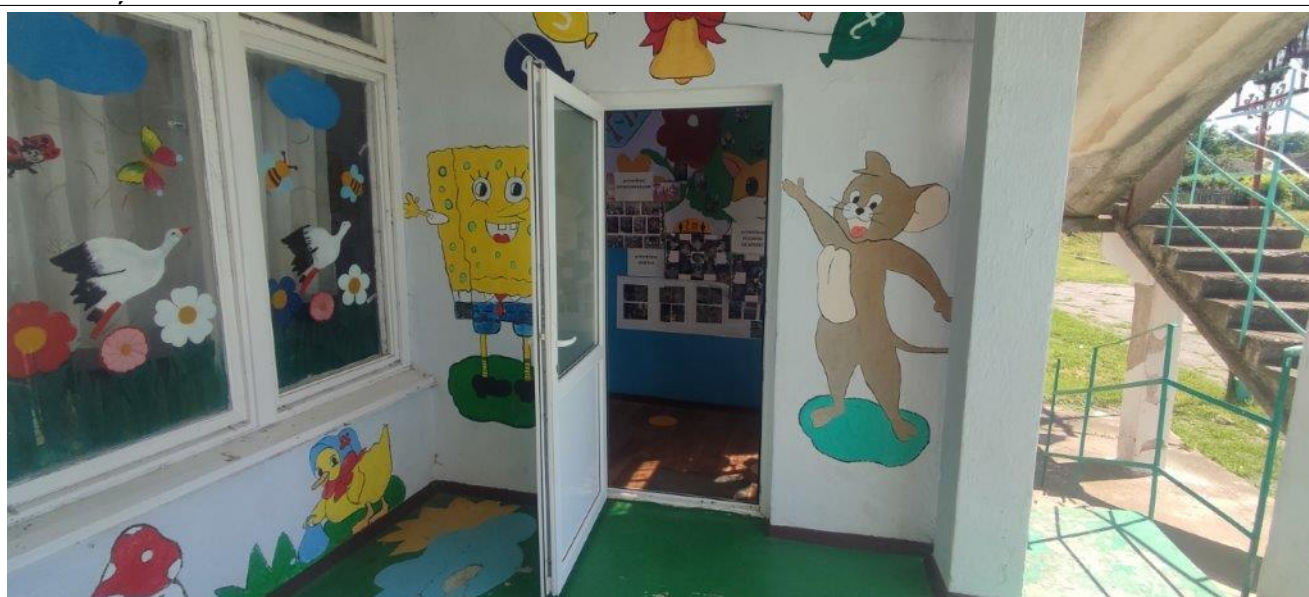
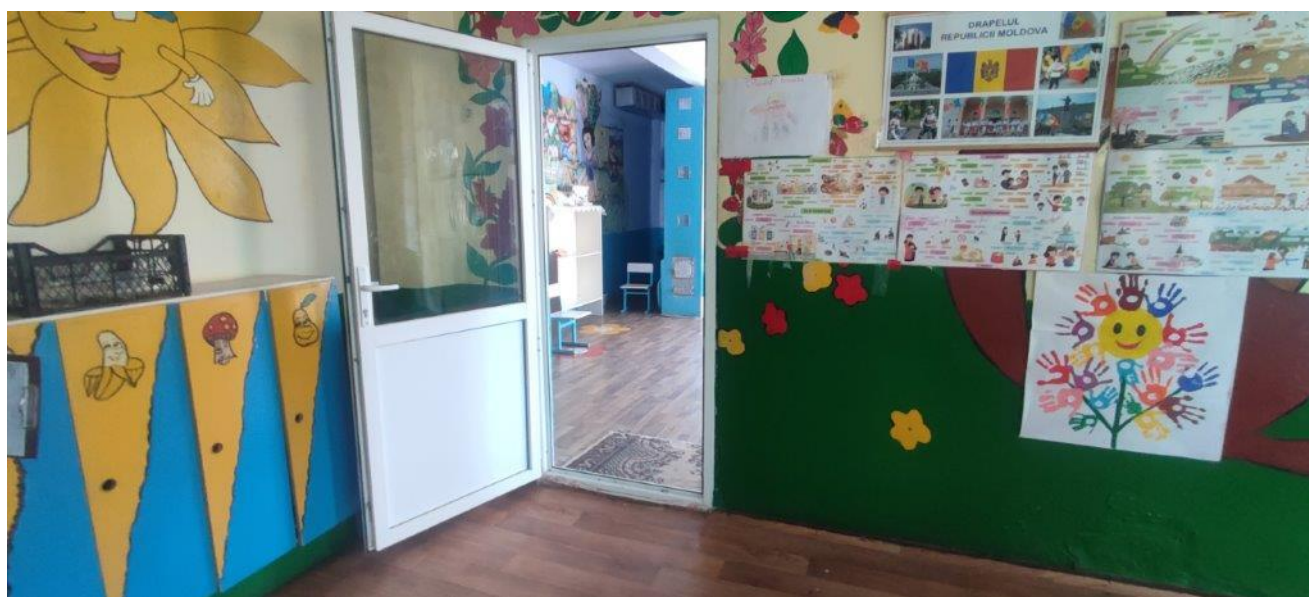
## Galerie - Uși

| Categorii | Indicatori | Date colectate |
|---|---|---|
| | Dimensiuni ușă de intrare: | Simplă: 78 cm<br>Standard: trebuie să fie de minim 90 cm |
| | Prag ușă de intrare: | Un prag cu înălțimea: 5 cm<br>Standard: pragul trebuie să fie de maxim 2 cm |
| | Uși în interior: | Lățimea: 77 cm , 78 cm |
| | Praguri de la ușile de interior: | Prag 1 cu înălțimea: 9 cm<br>Standard: pragul trebuie să fie de maxim 2 cm<br>Prag 2 cu înălțimea: 5 cm<br>Standard: pragul trebuie să fie de maxim 2 cm |
| | Ușile de la intrare și din interiorul clădirii sunt dotate/marcate corespunzător cu semne contrastante: | Nu<br>Standard: este o diferență de culoare contrastantă (culori închise / culori deschise) între perete și podea |

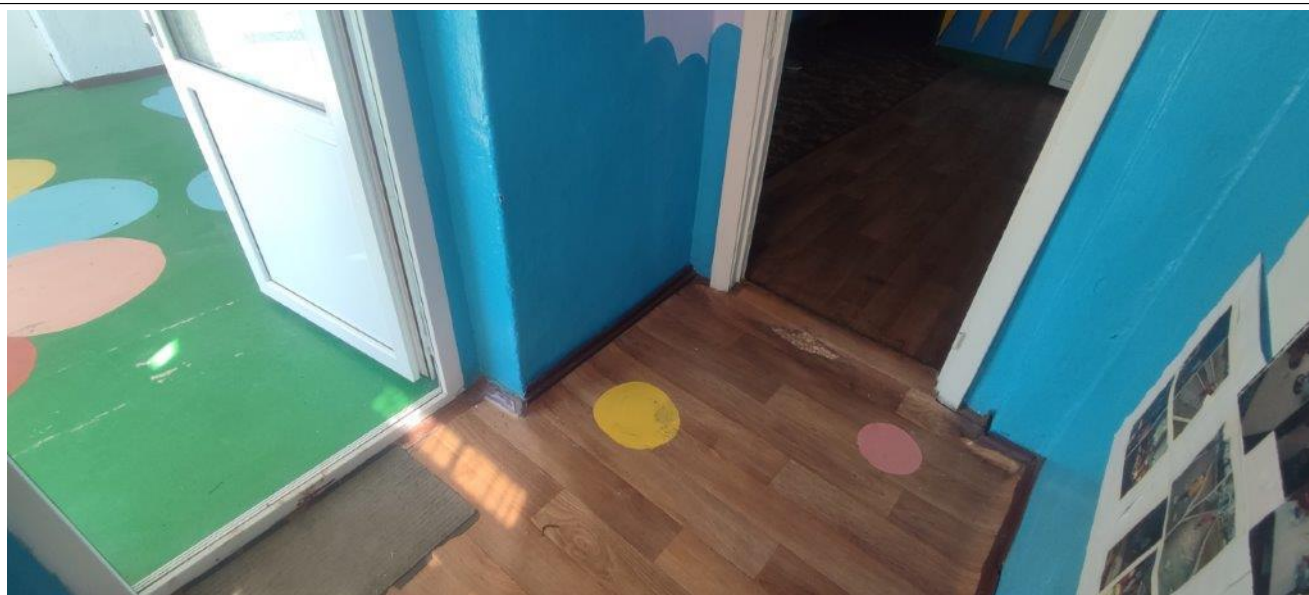
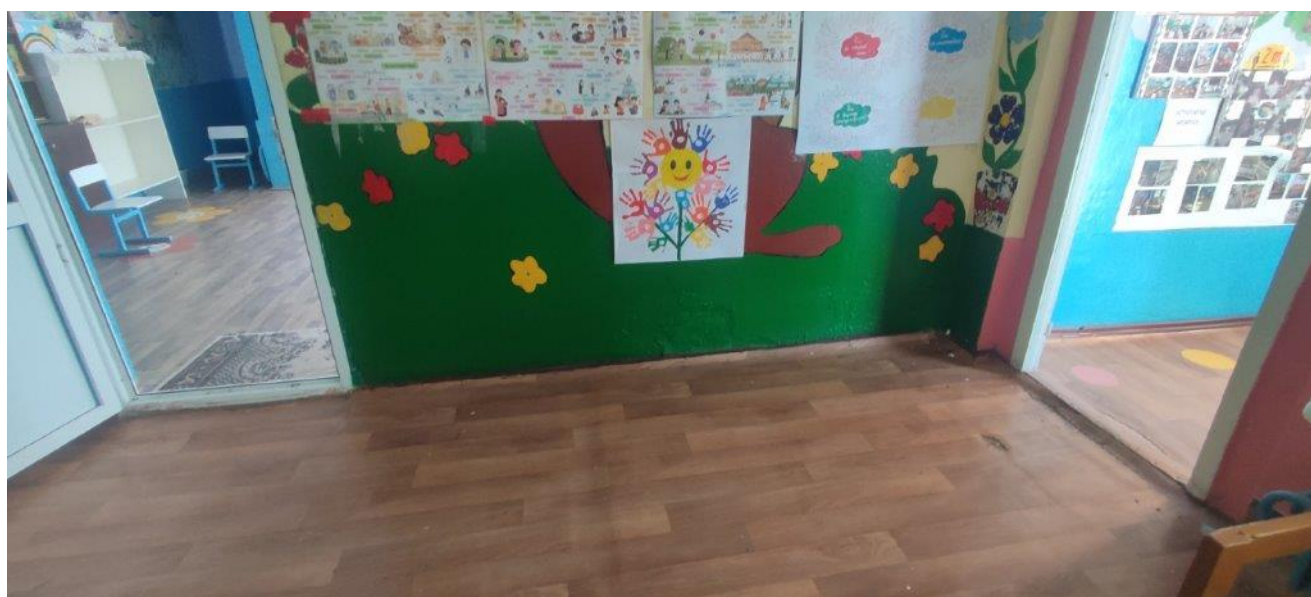
#### Galerie - Coridoare

| Coridoare: | Da |
| Lățimea coridorului (în cel mai îngust loc) este peste 150 cm? | Da |
| Culori contrastante (este o diferență de culoare contrastantă (culori închise / culori deschise) între perete și podea): | Da |

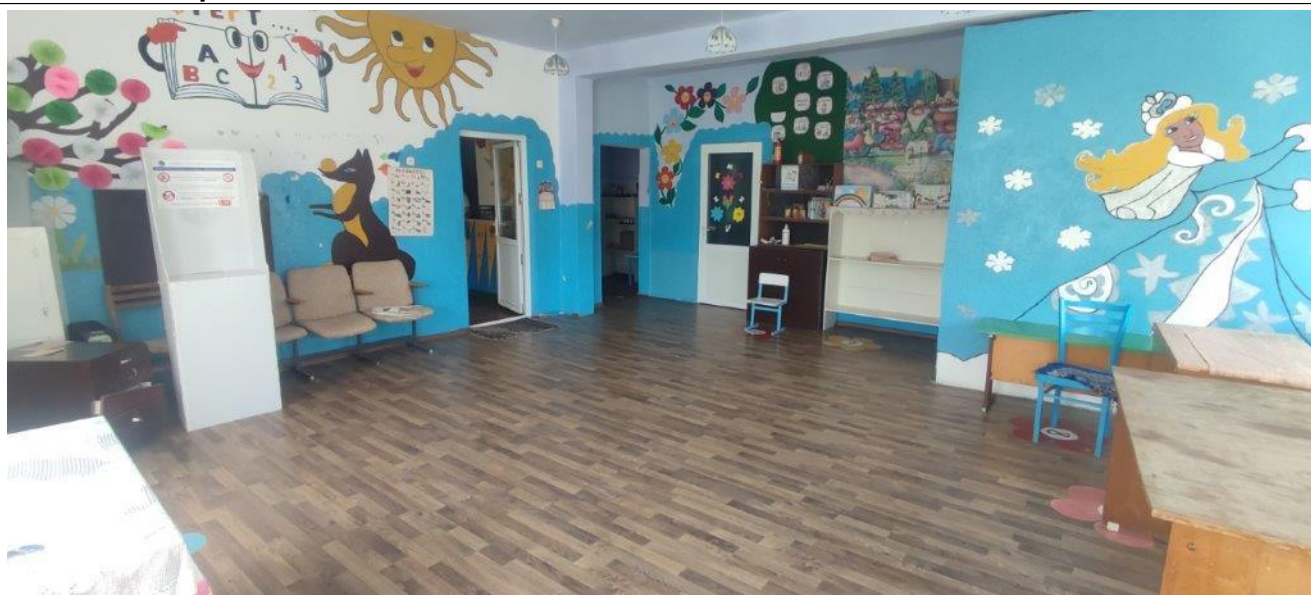
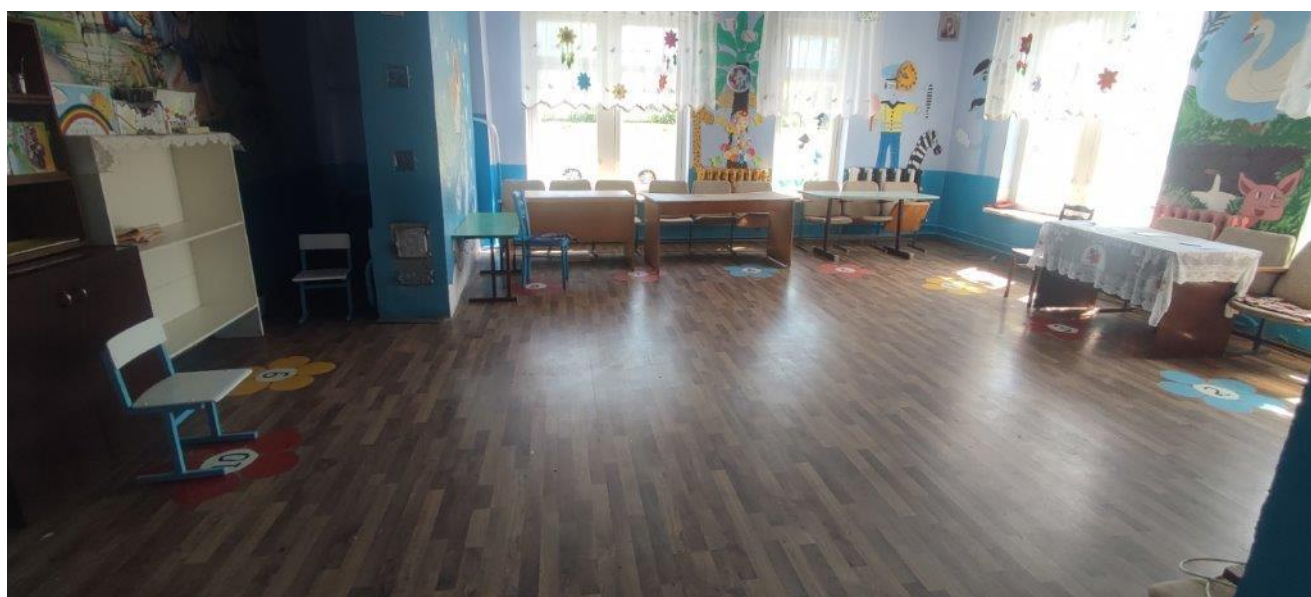
**Galerie - Sala de prestare a serviciului**

| Categorii | Indicatori | Date colectate |
|---|---|---|
| | Trepte: | Nu |
| | În sală este spațiu de manevră pentru un scaun rulant cu diagonala minimă de 140 cm: | Da |
| | Culori contrastante pentru sală: | Da<br>Standard: este o diferență de culoare contrastantă (culori închise / culori deschise) între perete și podea |
