# Formular de evaluare a condițiilor de accesibilitate a clădirilor publice

Data: **10-06-2025**

Echipa de evaluare: **Asociația pentru Combaterea Izolării Informaționale "ECOU", Monitor de accesibilitate**

| Categorii | Indicatori | Date colectate |
|---|---|---|
| Instituția: | BESV Constantinești nr. 8/28, Casa de Cultură | |

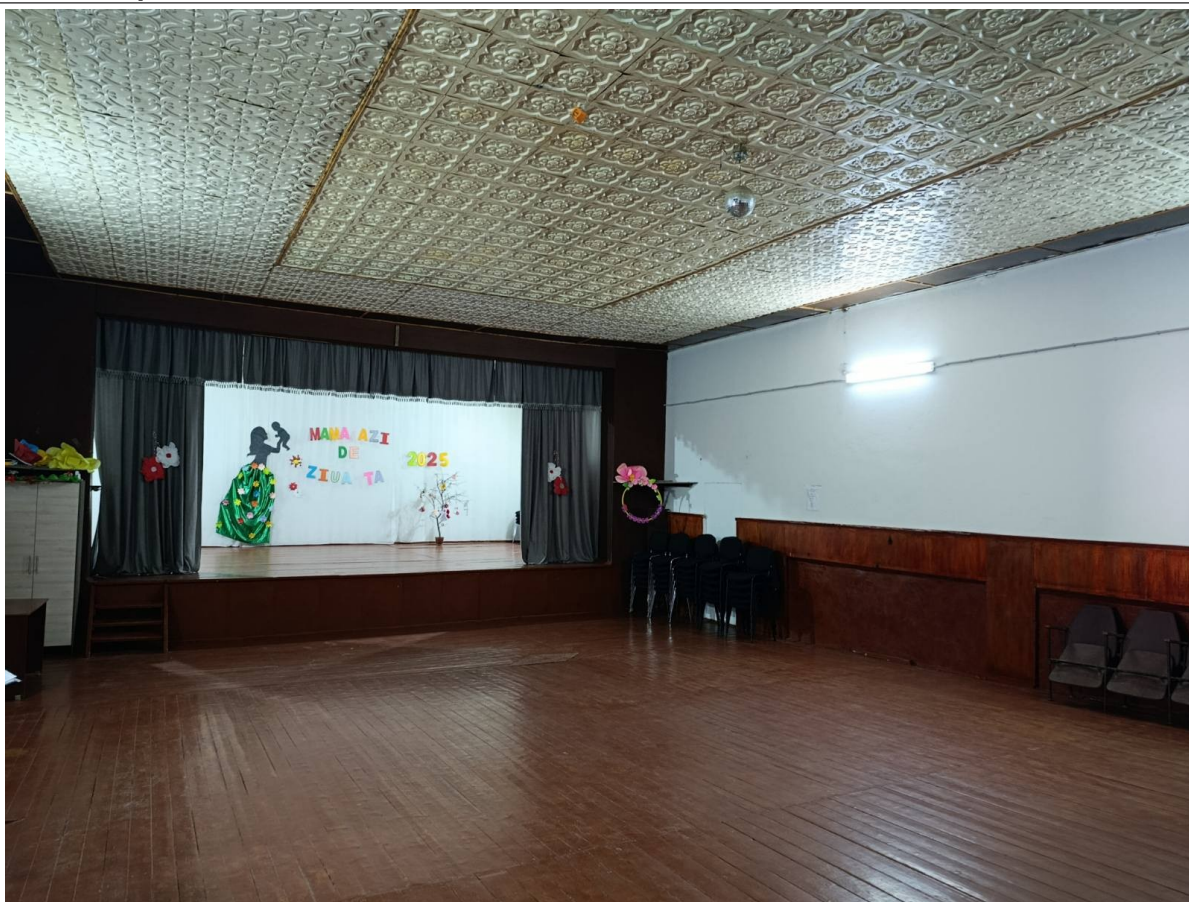
## Galerie - Sala de prestare a serviciului

| În sală este spațiu de manevră pentru un scaun rulant cu diagonala minimă de 140 cm: | Da |
| Culori contrastante pentru sală: | Da<br>Standard: este o diferență de culoare contrastantă (culori închise / culori deschise) între perete și podea |
