# Formular de evaluare a condițiilor de accesibilitate a clădirilor publice

Data: 06-06-2025

| Categorii | Indicatori | Date colectate |
|---|---|---|
| Instituția: | Primaria BESV 29/64 | |

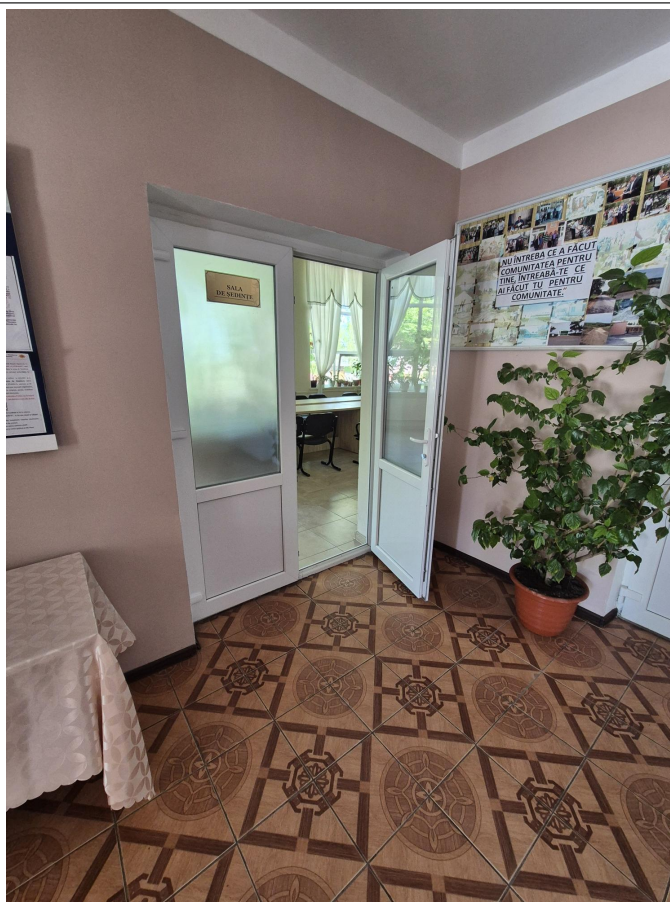
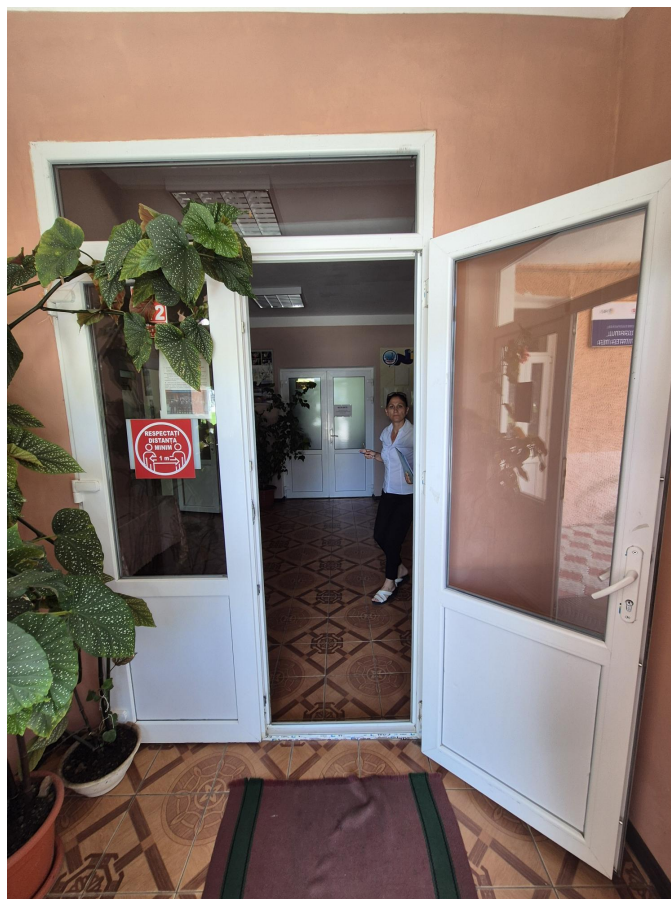
## Galerie - Uși

| Dimensiuni ușă de intrare: | Dublă: 82 cm + 82 cm<br>Standard: lumina ușii duble trebuie să fie de minim 90 cm<br>Ușa mică din cea dublă se deschide |
| Prag ușă de intrare: | Prag exterior și interior cu înălțimile: 3 + 1 cm<br>Standard: pragul trebuie să fie de maxim 2 cm |
| Praguri de la ușile de interior: | Prag 1 cu înălțimea: 8 cm<br>Standard: pragul trebuie să fie de maxim 2 cm |

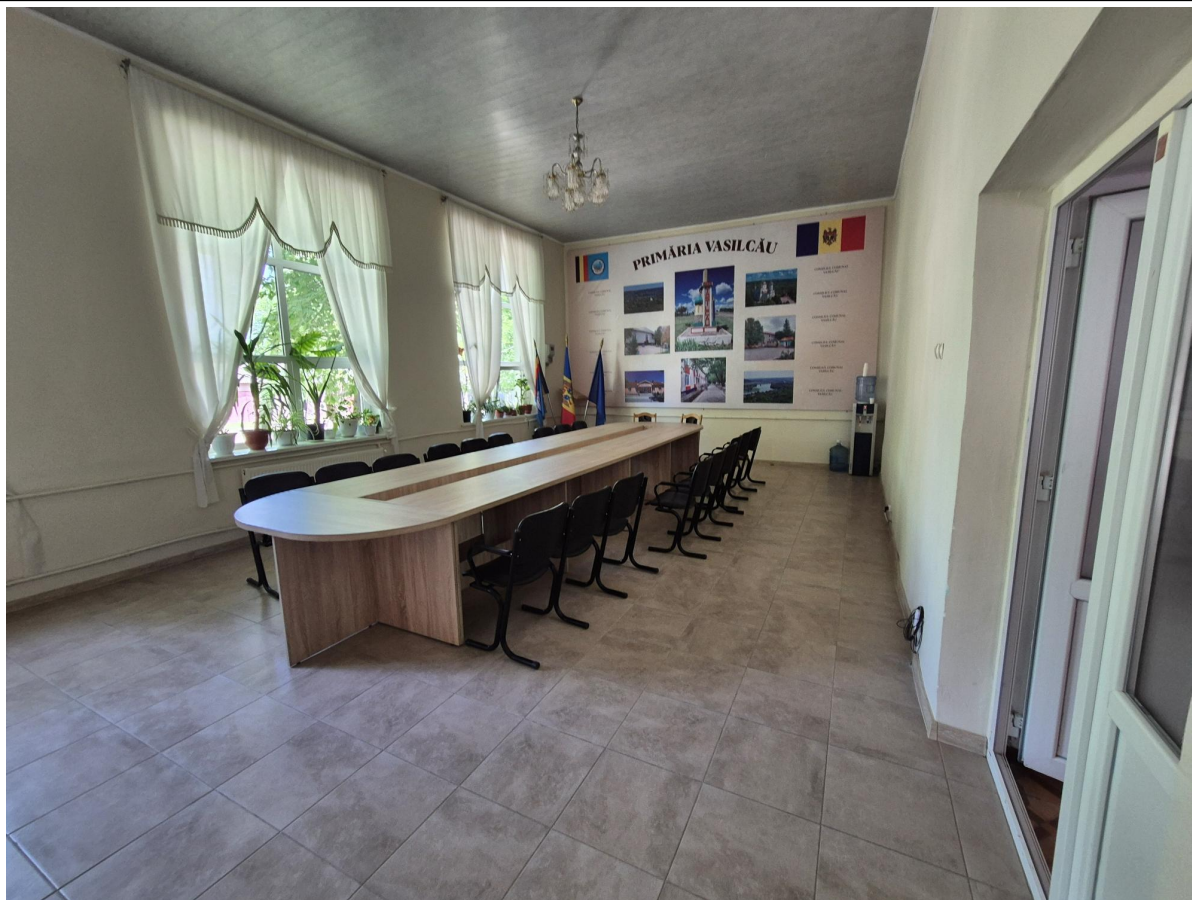
**Galerie - Sala de prestare a serviciului**

| Este la nivel de: | Parter |
| În sală este spațiu de manevră pentru un scaun rulant cu diagonala minimă de 140 cm: | Da |
| Culori contrastante pentru sală: | Da<br>Standard: este o diferență de culoare contrastantă (culori închise / culori deschise) între perete și podea |
