# Formular de evaluare a condițiilor de accesibilitate a clădirilor publice

Data: 06-06-2025

Echipa de evaluare: Vendan Service SRL, Monitor de accesibilitate

| Categorii | Indicatori | Date colectate |
|---|---|---|
| Instituția: | IPLT Alexandru cel Bun, BESV 29/72 | |

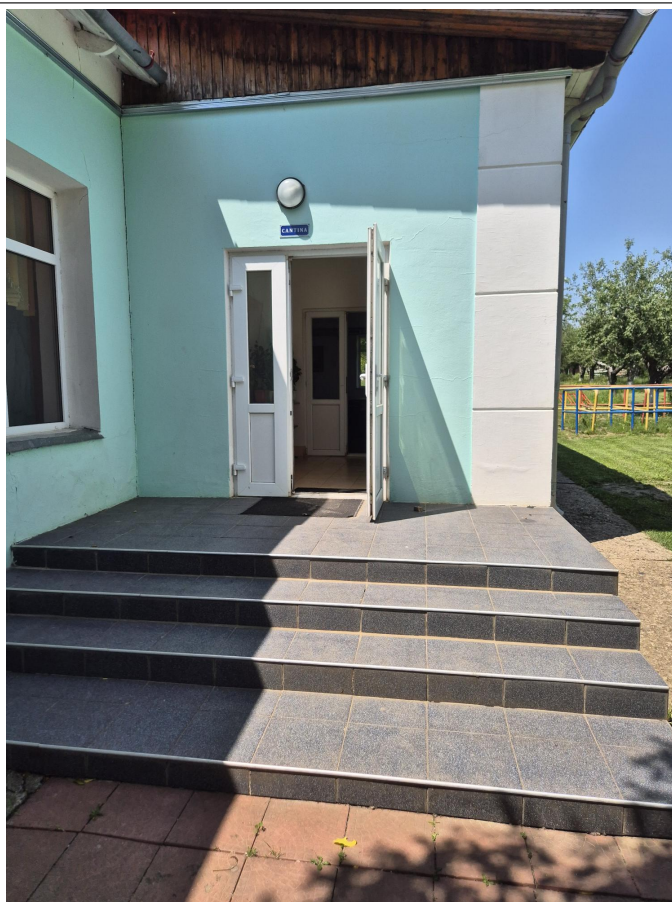
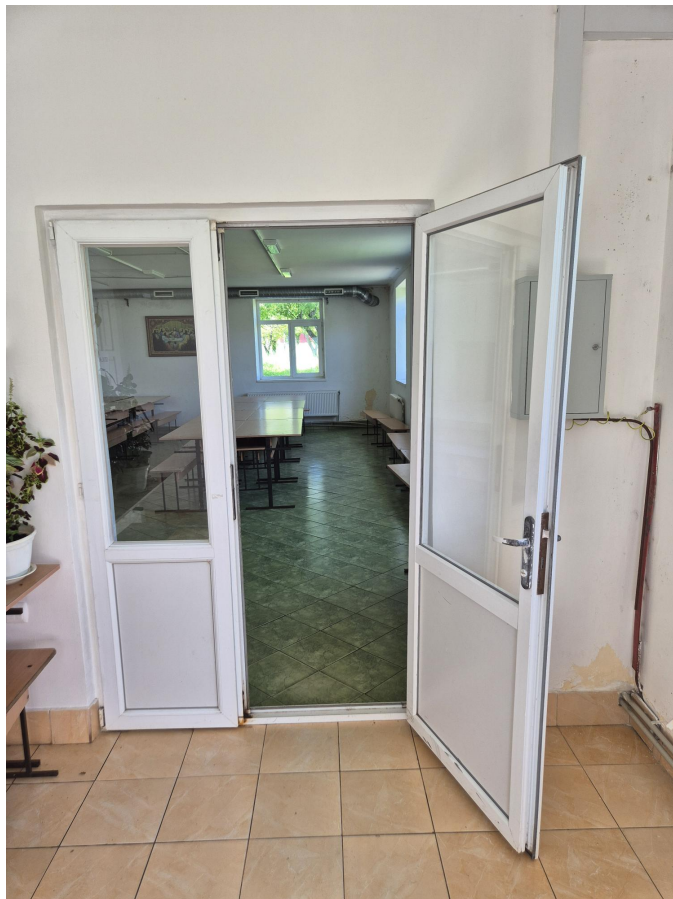
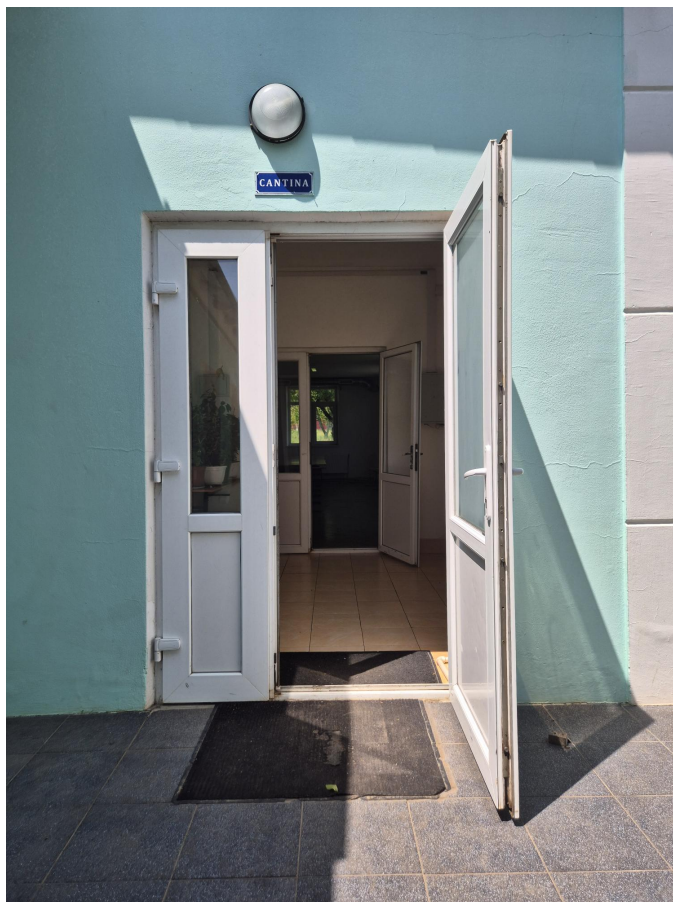
## Galerie - Intrare în clădire

| Intrarea în clădire este la nivelul solului: | Nu |
| La intrare sunt trepte: | Da, 4 trepte , Înălțime totală a treptelor/scărilor (cm)13 cm |
| Înălțimea pragului ușii (de la nivelul solului până la nivelul superior al pragului): | 52 cm<br>Standard: Se aplica regula de 1:12 |
| Dacă există trepte, sunt semnalate treptele cu elemente contrastante și/sau tactile: | Nu<br>Standard: prima și ultima treaptă trebuie semnalate în culori contrastante |
