# Formular de evaluare a condițiilor de accesibilitate a clădirilor publice

Data: **06-06-2025**

Echipa de evaluare: **Vendan Service SRL, Monitor de accesibilitate**

| Categorii | Indicatori | Date colectate |
|---|---|---|
| Instituția: | BESV 29/42, Camin Cultural | |

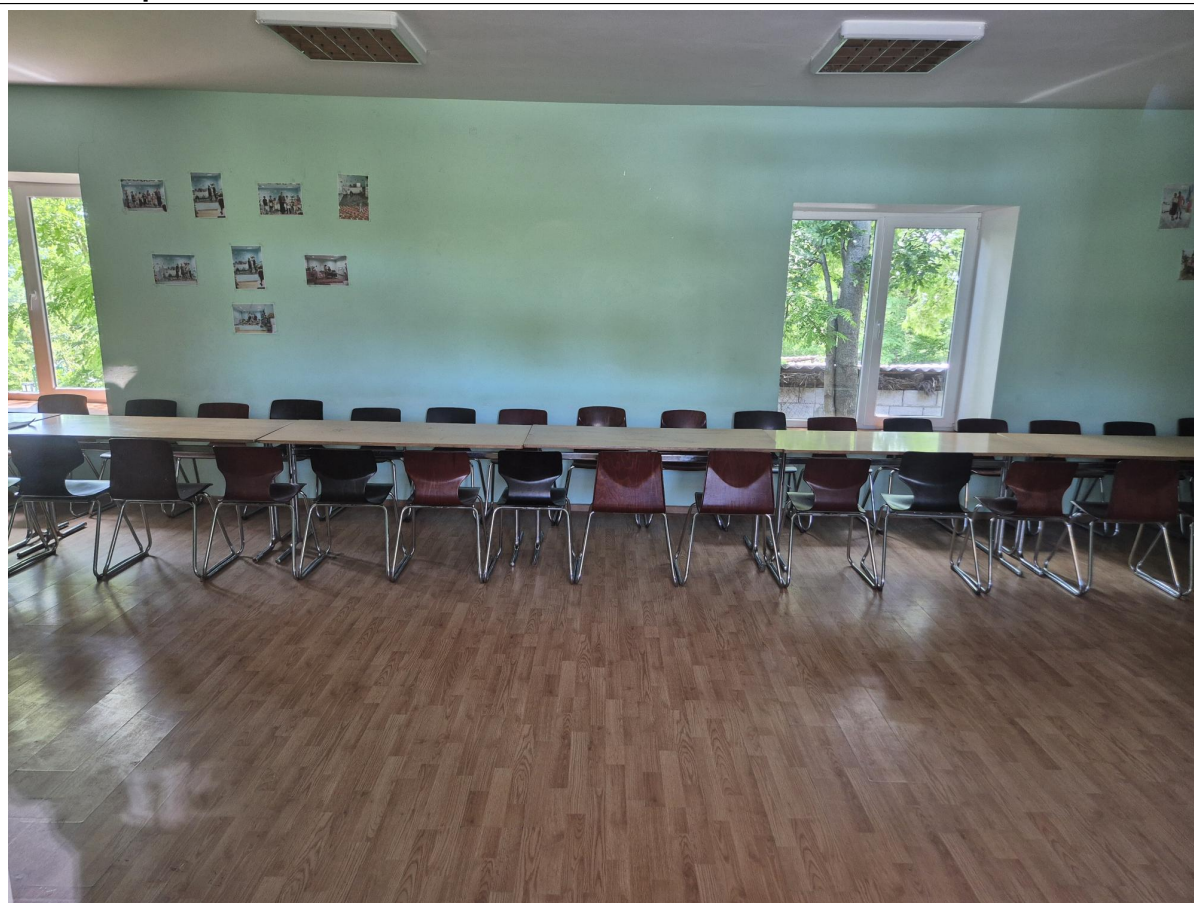
**Galerie - Sala de prestare a seviciului**

În sală este spațiu de manevră pentru un scaun rulant cu diagonala minimă de 140 cm:

Spațiul interior este suficient iluminat:

Culori contrastante pentru sală:
