# Formular de evaluare a condițiilor de accesibilitate a clădirilor publice

Echipa de evaluare: Vendan Service SRL, Monitor de accesibilitate

| Categorii | Indicatori | Date colectate |
|---|---|---|
| Instituția: | Camin Cultural BESV 29/43 | |

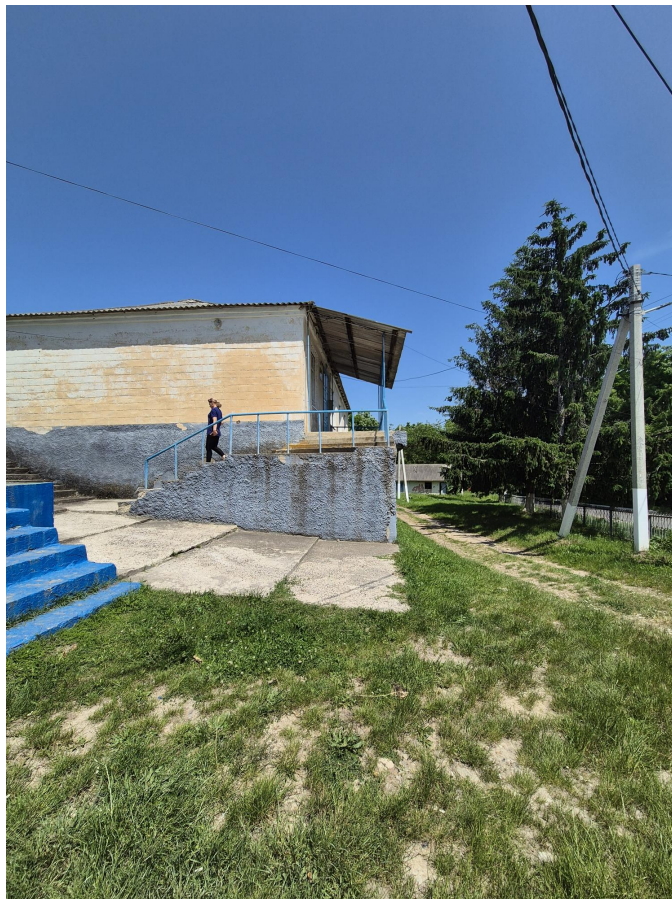
## **Galerie - Căi de acces către clădire**

| Tip înveliș: | Asfalt |
| Borduri: | Da, 1 borduri , înălțimea:15 cm |

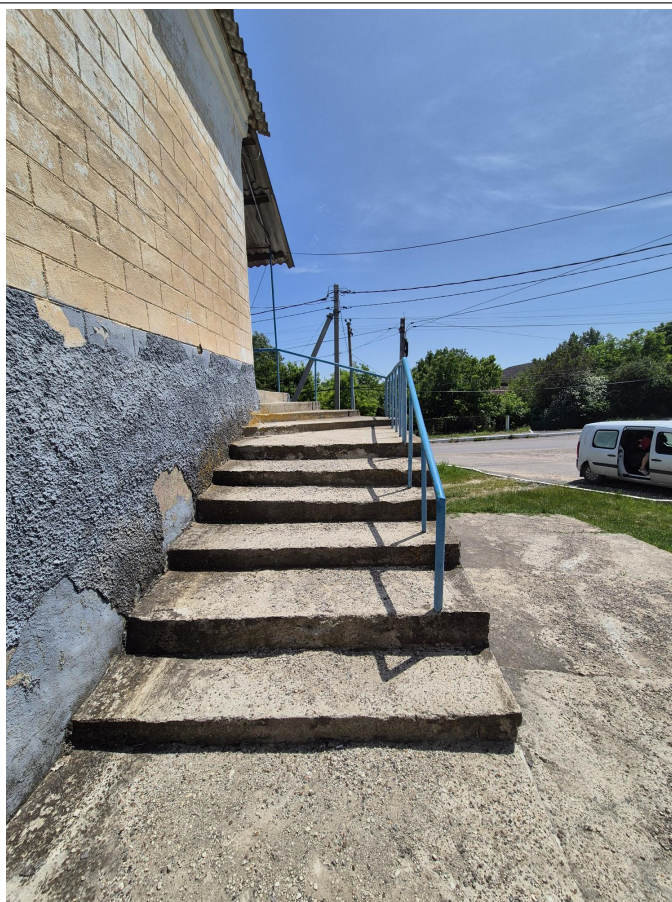
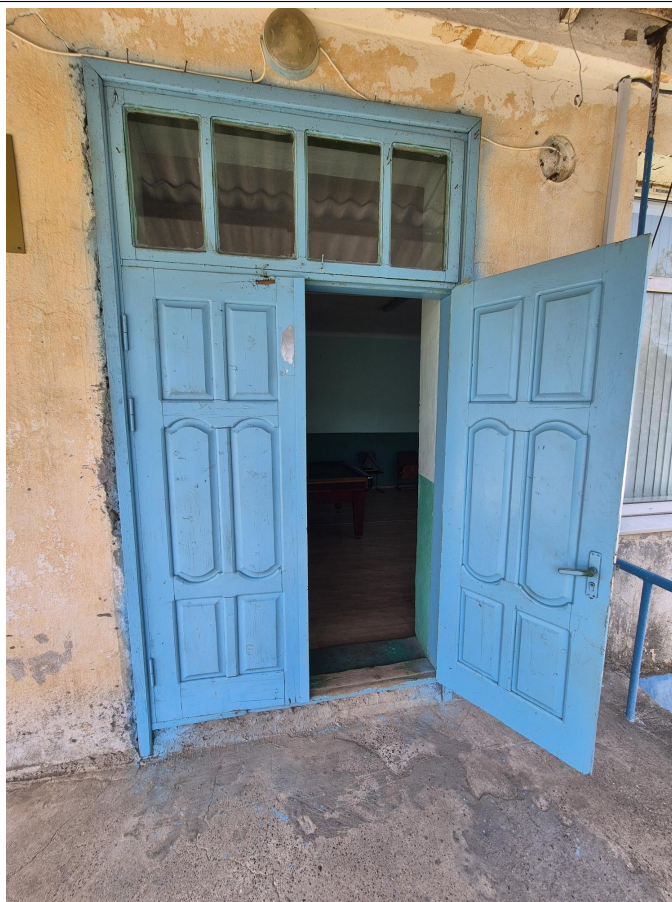
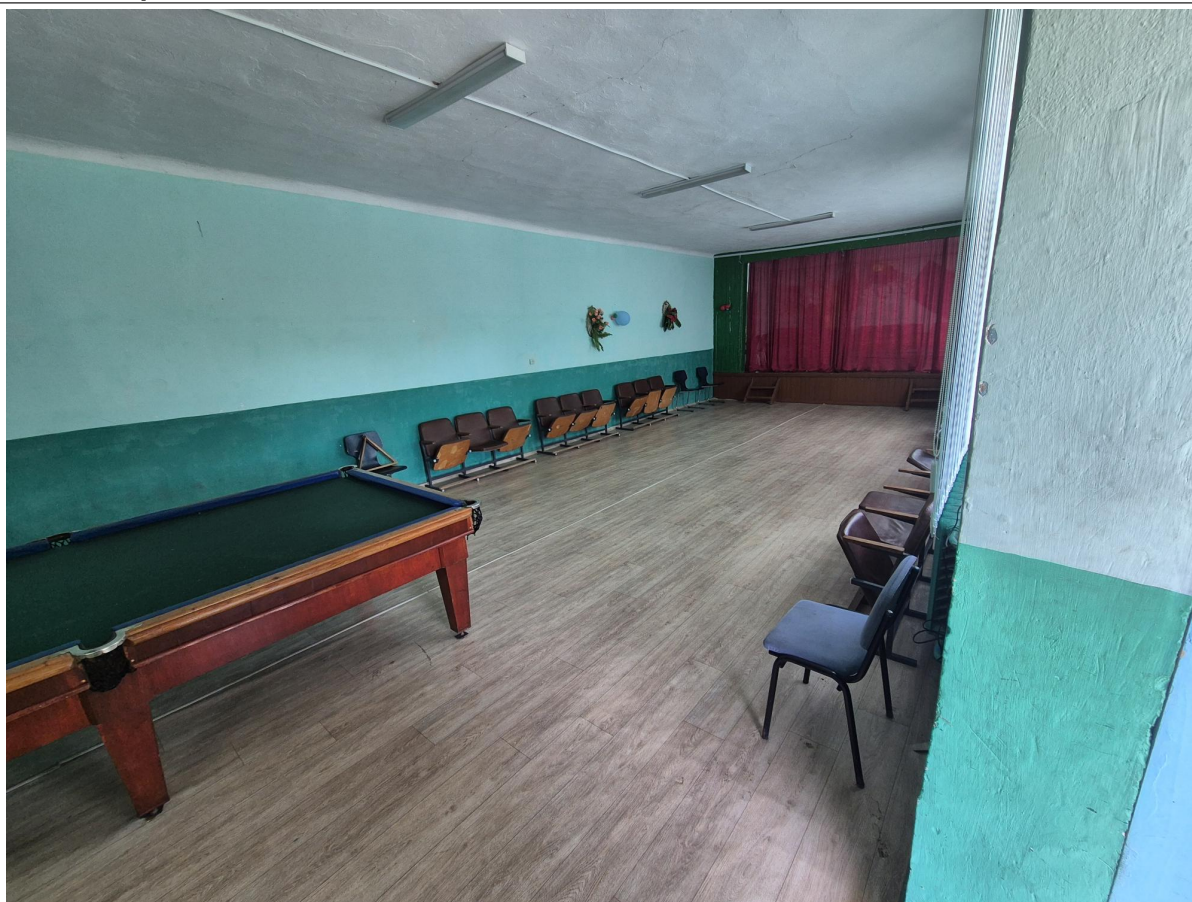
## **Galerie - Intrare în clădire**

| La intrare sunt trepte: | Da, 10 trepte , înălțime totală a treptelor/scărilor (cm)17 cm |
| Înălțimea pragului ușii (de la nivelul solului până la nivelul superior al pragului): | 170 cm<br>! Pentru h - până în 20 cm – se aplica regula de 1:10<br>! La fiecare 9 m de cm x 140 cm |
| Dacă există trepte, sunt semnalate treptele cu elemente contrastante și/sau tactile: | Nu<br>Standard: prima și ultima treaptă trebuie semnalate în culori contrastante |

| Categorii | Indicatori | Date colectate |
|---|---|---|
| | Dimensiuni ușă de intrare: | Dublă: 75 cm + 75 cm<br>Standard: lumina ușii duble trebuie să fie de minim 90 cm<br>Ușa mică din cea dublă se deschide |
| | Prag ușă de intrare: | Prag exterior și interior cu înălțimile: 13 + 13 cm<br>Standard: pragul trebuie să fie de maxim 2 cm |
