# Formular de evaluare a condițiilor de accesibilitate a clădirilor publice

Data: 06-06-2025

Echipa de evaluare: Vendan Service SRL, Monitor de accesibilitate

| Categorii | Indicatori | Date colectate |
|---|---|---|
| Instituția: | Camin Cultural BESV 29/63 | |

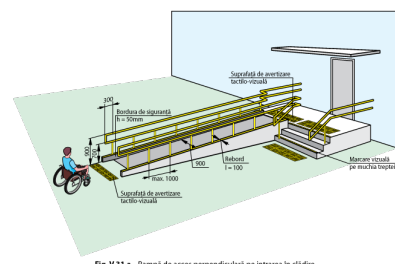
Fig. V.31a Rampă de acces perpendiculară pe intrarea în clădire

| Există rampă de acces: | Nu |

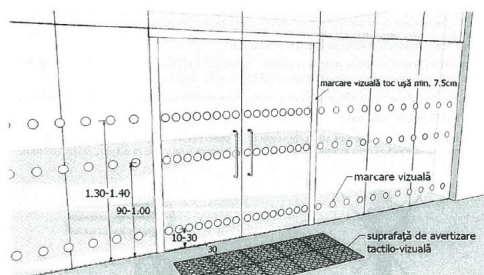
Fig. V.24. – Exemplu de conformare a suprafețelor vitrate în cadrul foi de ușă și realizarea contrastului vizual, atunci când ușă și suprafețele adiacente sunt vitrate

| Categorii | Indicatori | Date colectate |
|---|---|---|
| | Ușile de la intrare și din interiorul clădirii sunt dotate/marcate corespunzător cu semne contrastante: | Nu<br>Standard: este o diferență de culoare contrastantă (culori închise / culori deschise) între perete și podea |

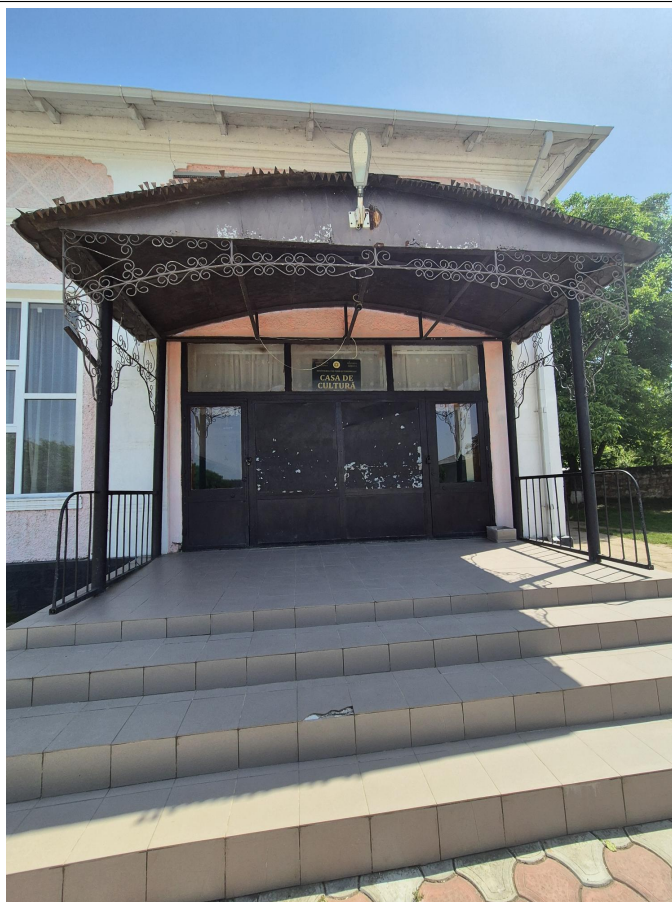
## Galerie - Intrare în clădire

| La intrare sunt trepte: | Da, 4 trepte , Înălțime totală a treptelor/scărilor (cm)19 cm |
| Înălțimea pragului ușii (de la nivelul solului până la nivelul superior al pragului): | 76 cm |
| Dacă există trepte, sunt semnalate treptele cu elemente contrastante și/sau tactile: | Nu<br>Standard: prima și ultima treaptă trebuie semnalate în culori contrastante |

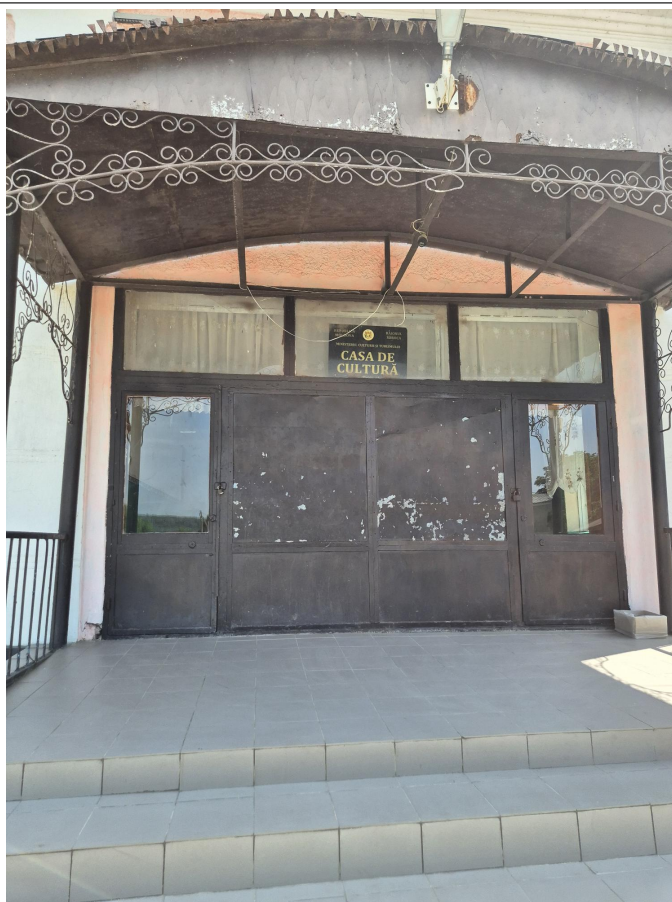
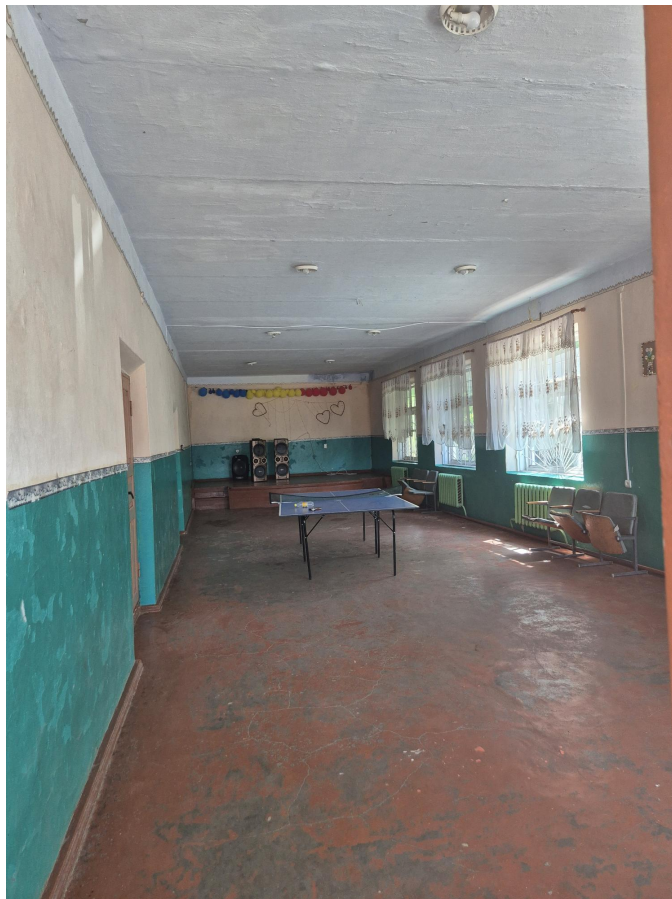
## Galerie - Uși

| Categorii | Indicatori | Date colectate |
|---|---|---|
| | Dimensiuni ușă de intrare: | Simplă: 90 cm<br>Standard: trebuie să fie de minim 90 cm |
| | Prag ușă de intrare: | Prag exterior și interior cu înălțimile: 4 + 4 cm<br>Standard: pragul trebuie să fie de maxim 2 cm |
