# Formular de evaluare a condițiilor de accesibilitate a clădirilor publice

Data: **17-06-2025**

| Categorii | Indicatori | Date colectate |
|---|---|---|
| Instituția: | BESV-22/14 (GIMNAZIU) | |

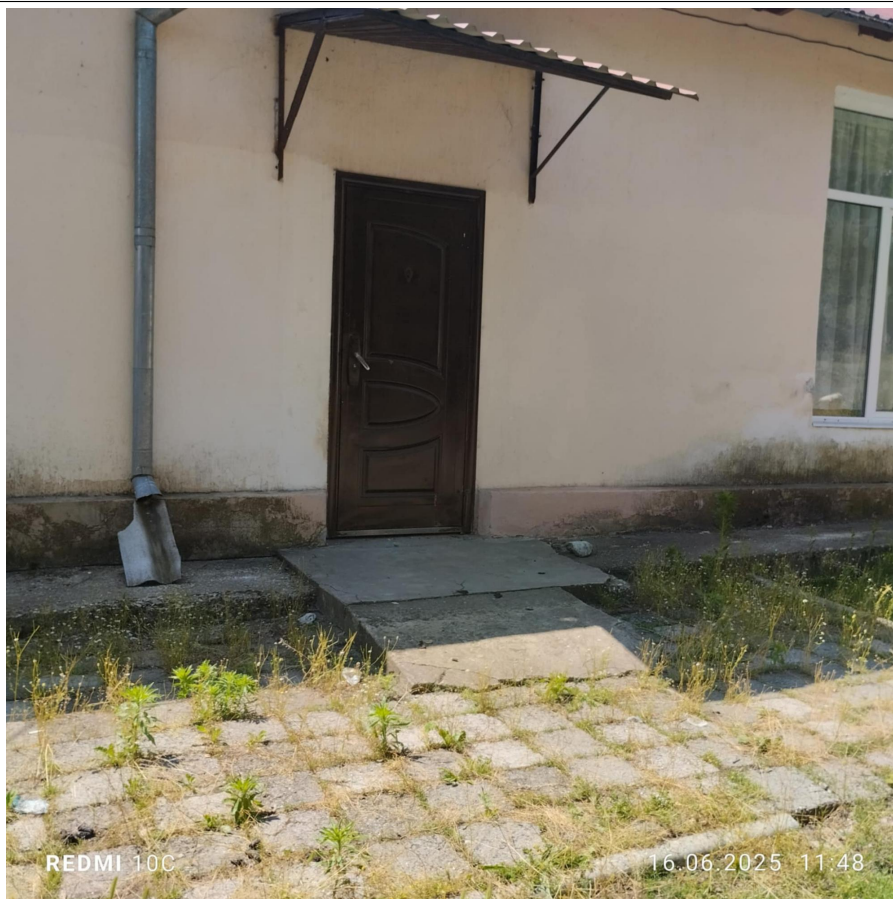
## Galerie - Căi de acces către clădire

| Tip înveliș: | Pământ tasat |
| Drumurile/Căile de acces sunt: | Denivelate |

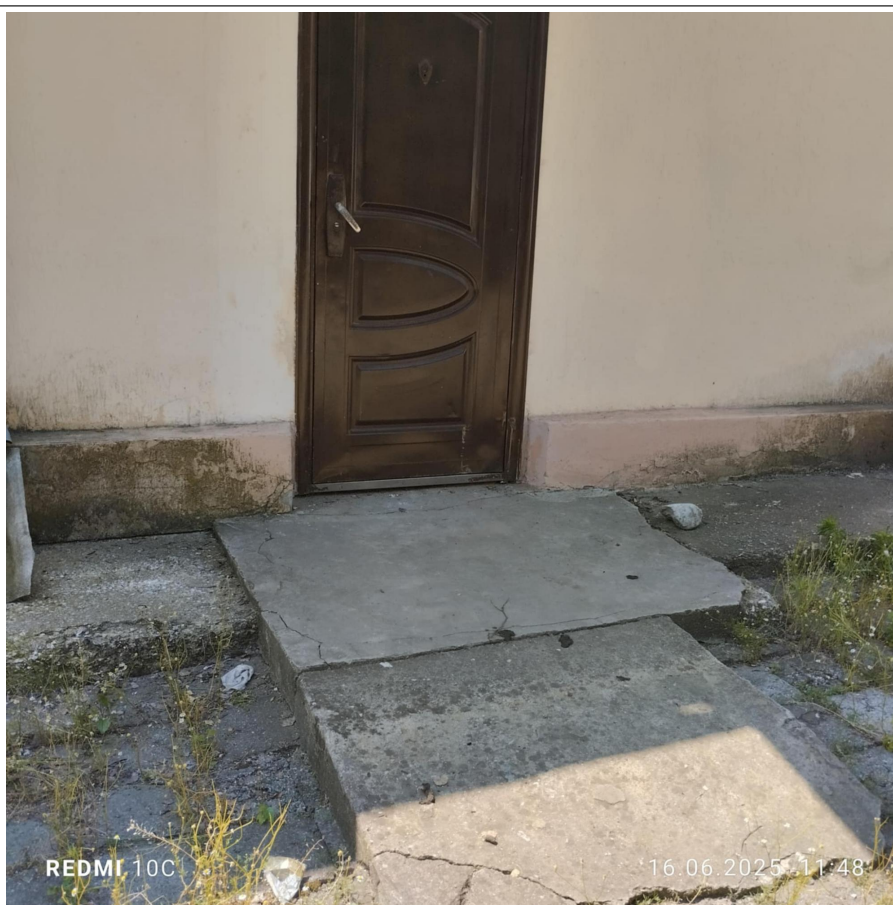
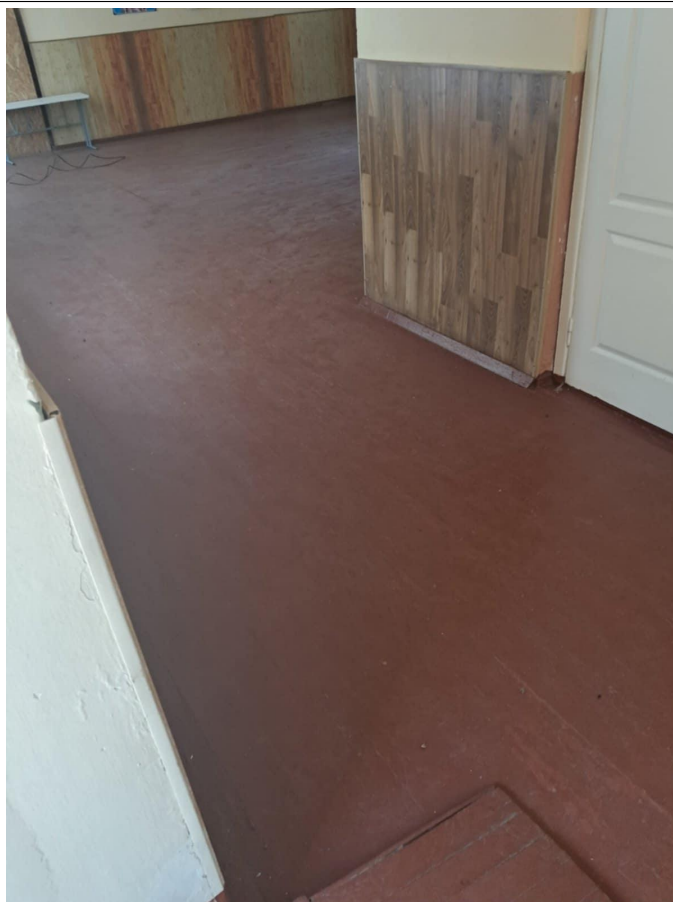
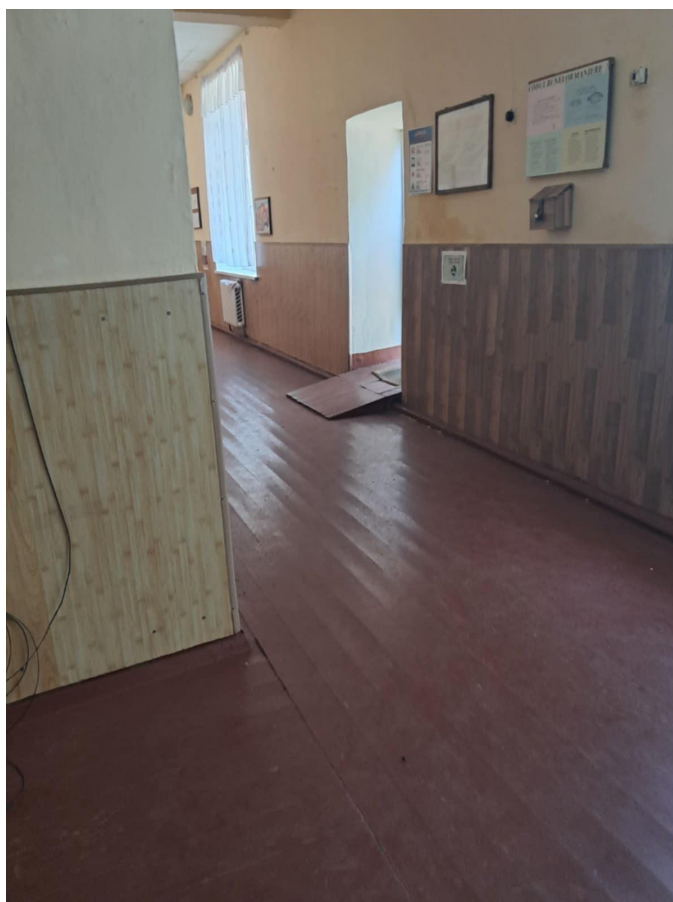
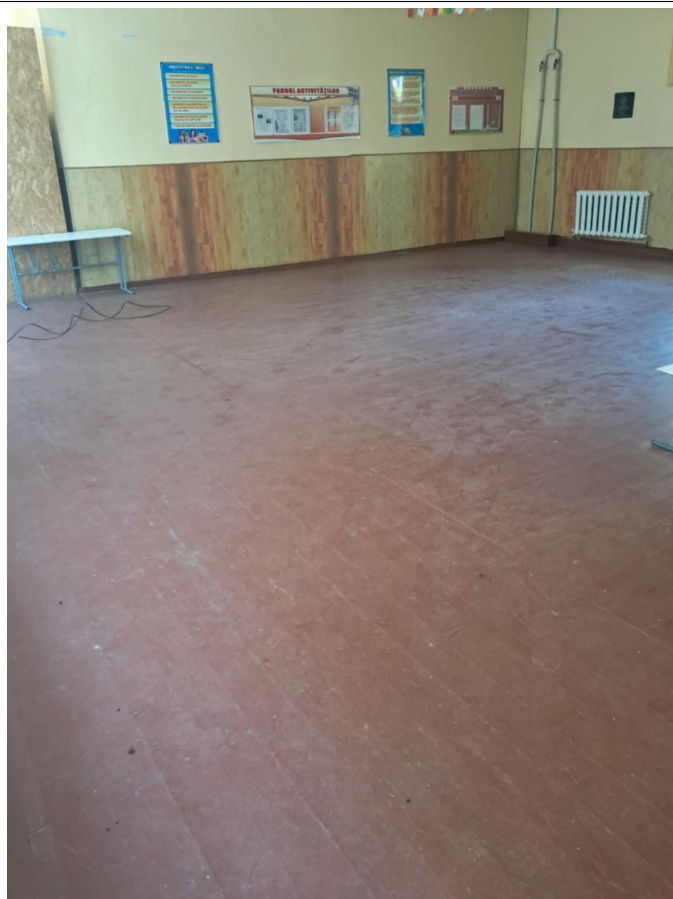
## Galerie - Uși

| Dimensiuni ușă de intrare: | <p>Simplă: 80 cm</p> <p>Standard: trebuie să fie de minim 90 cm</p> <p>-</p> |
| Prag ușă de intrare: | <p>Un prag cu înălțimea: 5 cm</p> <p>Standard: pragul trebuie să fie de maxim 2 cm</p> |
| Ușile de la intrare și din interiorul clădirii sunt dotate/marcate corespunzător cu semne contrastante: | <p>Nu</p> <p>Standard: este o diferență de culoare contrastantă (culori închise / culori deschise) între perete și podea</p> |
