# Formular de evaluare a condițiilor de accesibilitate a clădirilor publice

| Categorii | Indicatori | Date colectate |
|---|---|---|
| Localitate, raion: | Bogdanovca noua (Cimislia) | |
| Instituția: | BESV-11/9(Puncul Medical) | |

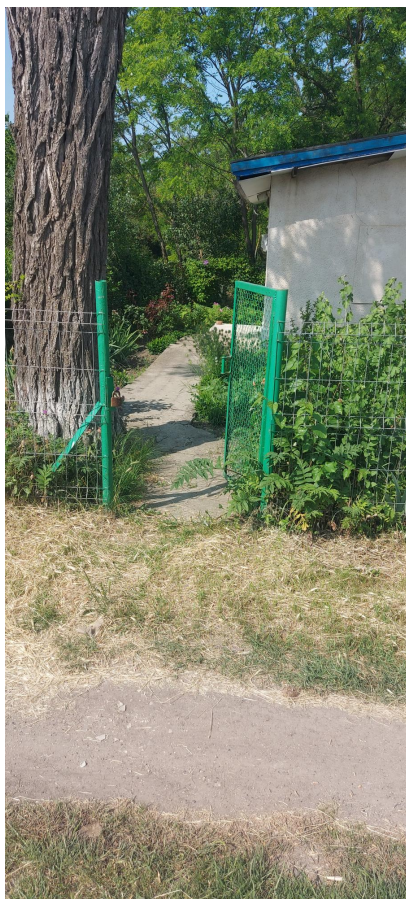
Galerie - Căi de acces către clădire

| Tip înveliș: | Pământ tasat |
| Drumurile/Căile de acces sunt: | Cu fisuri / gropi |
| Trecerea de pe carosabil spre trotuar/clădire: | Lină |
| Poartă intrare: | Da, are lățimea: 160 cm |

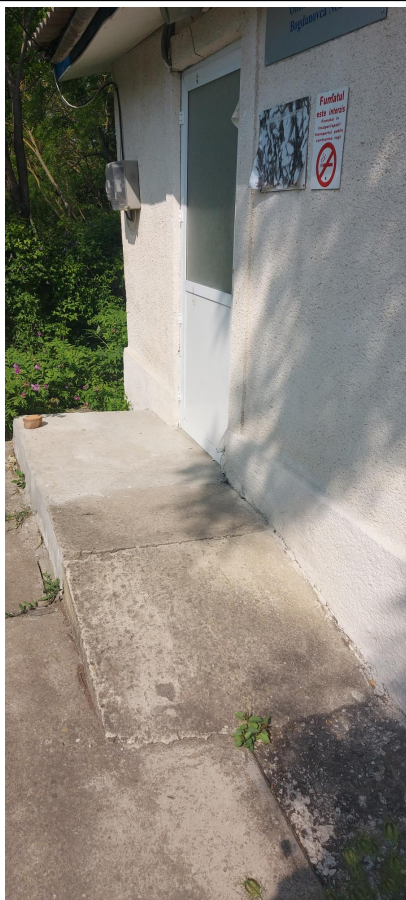
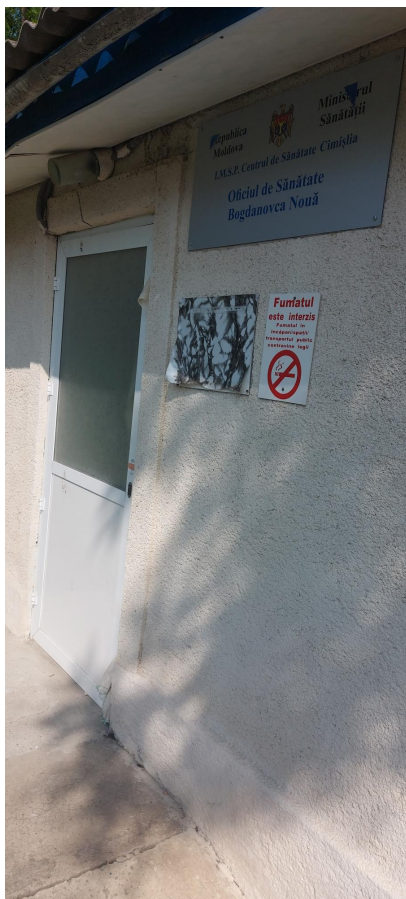
**Galerie - Intrare în clădire**

| Intrarea în clădire este la nivelul solului: | Da |
| Ușa se deschide în interior sau exterior: | Exterior |

| Dimensiuni ușă de intrare: | Simplă: 90 cm<br>Standard: trebuie să fie de minim 90 cm |
| Prag ușă de intrare: | Un prag cu înălțimea: 2 cm<br>Standard: pragul trebuie să fie de maxim 2 cm |
| Ușile de la intrare și din interiorul clădirii sunt dotate/marcate corespunzător cu semne contrastante: | Nu<br>Standard: este o diferență de culoare contrastantă (culori închise / culori deschise) între perete și podea |
