# Formular de evaluare a condițiilor de accesibilitate a clădirilor publice

Data: **17-06-2025**

Echipa de evaluare: **AO "Fiecare contribuie pentru schimbare", Monitor de accesibilitate**

| Categorii | Indicatori | Date colectate |
|---|---|---|
| Instituția: | BESV 12/37 (Casa De Cultura) | |

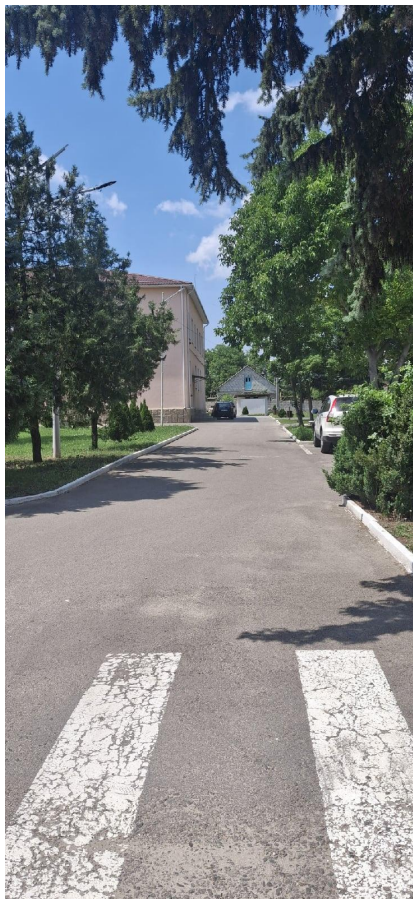
## **Galerie - Căi de acces către clădire**

| Tip înveliș: | Asfalt |
| Drumurile/Căile de acces sunt: | Calitative |
| Trotuare: | Da |
| Trecerea de pe carosabil spre trotuar/clădire: | Lină |
| Există pavaj tactil sau marcaj contrastant la ieșirea de pe carosabil pe trotuar: | Nu |
| Trotuarul are pavaj tactil sau marcaj contrastant: | Nu |

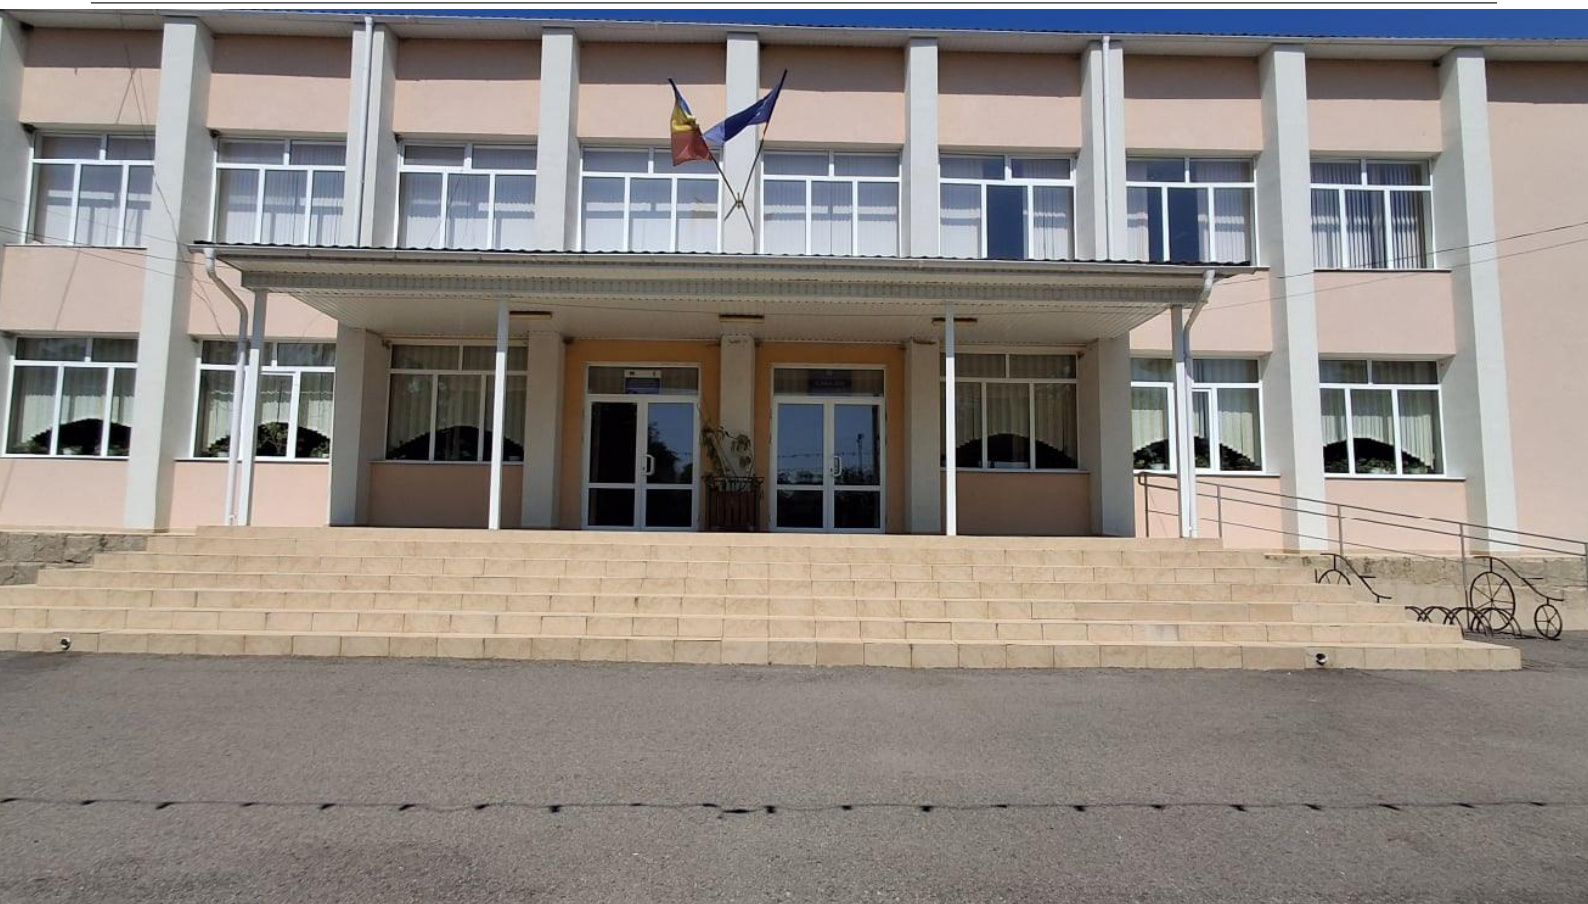
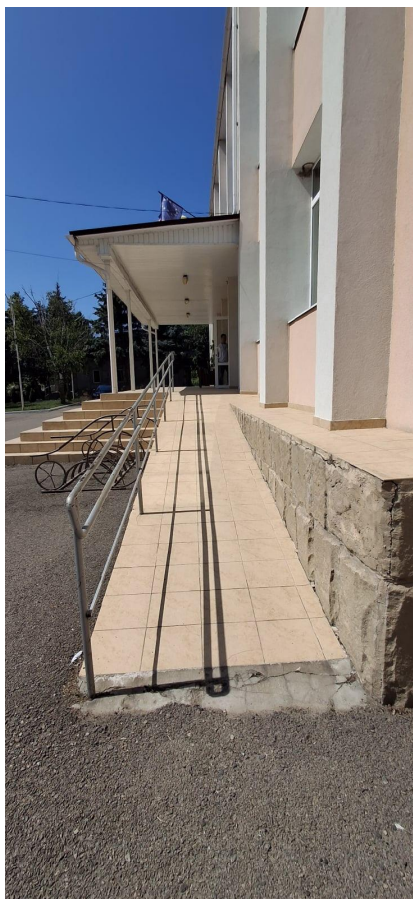
## **Galerie - Intrare în clădire**

| La intrare sunt trepte: | Da, 7 trepte , Înălțime totală a treptelor/scărilor (cm)119 cm |
| Înălțimea pragului ușii (de la nivelul solului până la nivelul superior al pragului): | 119 cm<br>! Pentru h - până în 20 cm – se aplica regula de 1:10<br>! La fiecare 9 m de cm x 140 cm |
| Dacă există trepte, sunt semnalate treptele cu elemente contrastante și/sau tactile: | Nu<br>Standard: prima și ultima treaptă trebuie semnalate în culori contrastante |
| Lungimea rampei: | 800 cm |
| Lățimea rampei: | 118 cm |
| Suprafața rampei este antiderapantă (nealunecoasă): | Nu |
| Sunt bare de suport: | Da<br>Bara este doar pe partea stanga . Barele au două rânduri.<br>Înălțimea barele de jos: 75. Înălțimea barele de sus: 94 . |
| Rampa are bară de siguranță: (din țevă sau beton, la H = 5-10 cm) | Nu |

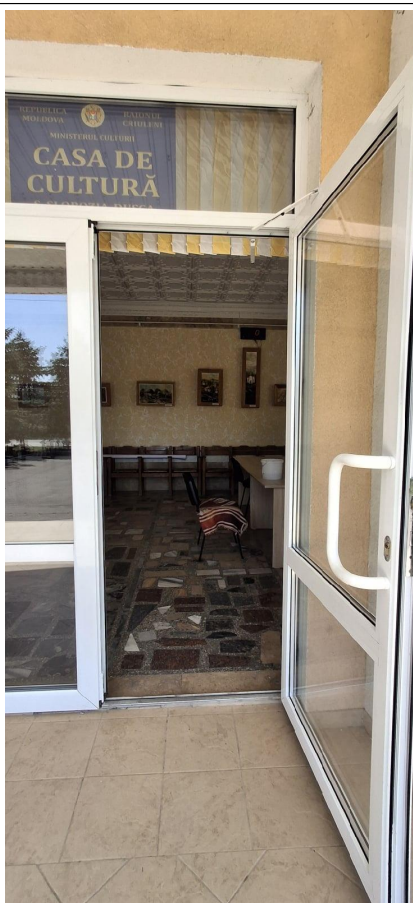
**Galerie - Uși**

| Dimensiuni ușă de intrare: | Dublă: 82 cm + 92 cm<br>Standard: lumina ușii duble trebuie să fie de minim 90 cm<br>Ușa mică din cea dublă se deschide |
| Prag ușă de intrare: | Prag exterior și interior cu înălțimile: 3 + 3 cm<br>Standard: pragul trebuie să fie de maxim 2 cm |
| Ușile de la intrare și din interiorul clădirii sunt dotate/marcate corespunzător cu semne contrastante: | Nu<br>Standard: este o diferență de culoare contrastantă (culori închise / culori deschise) între perete și podea |

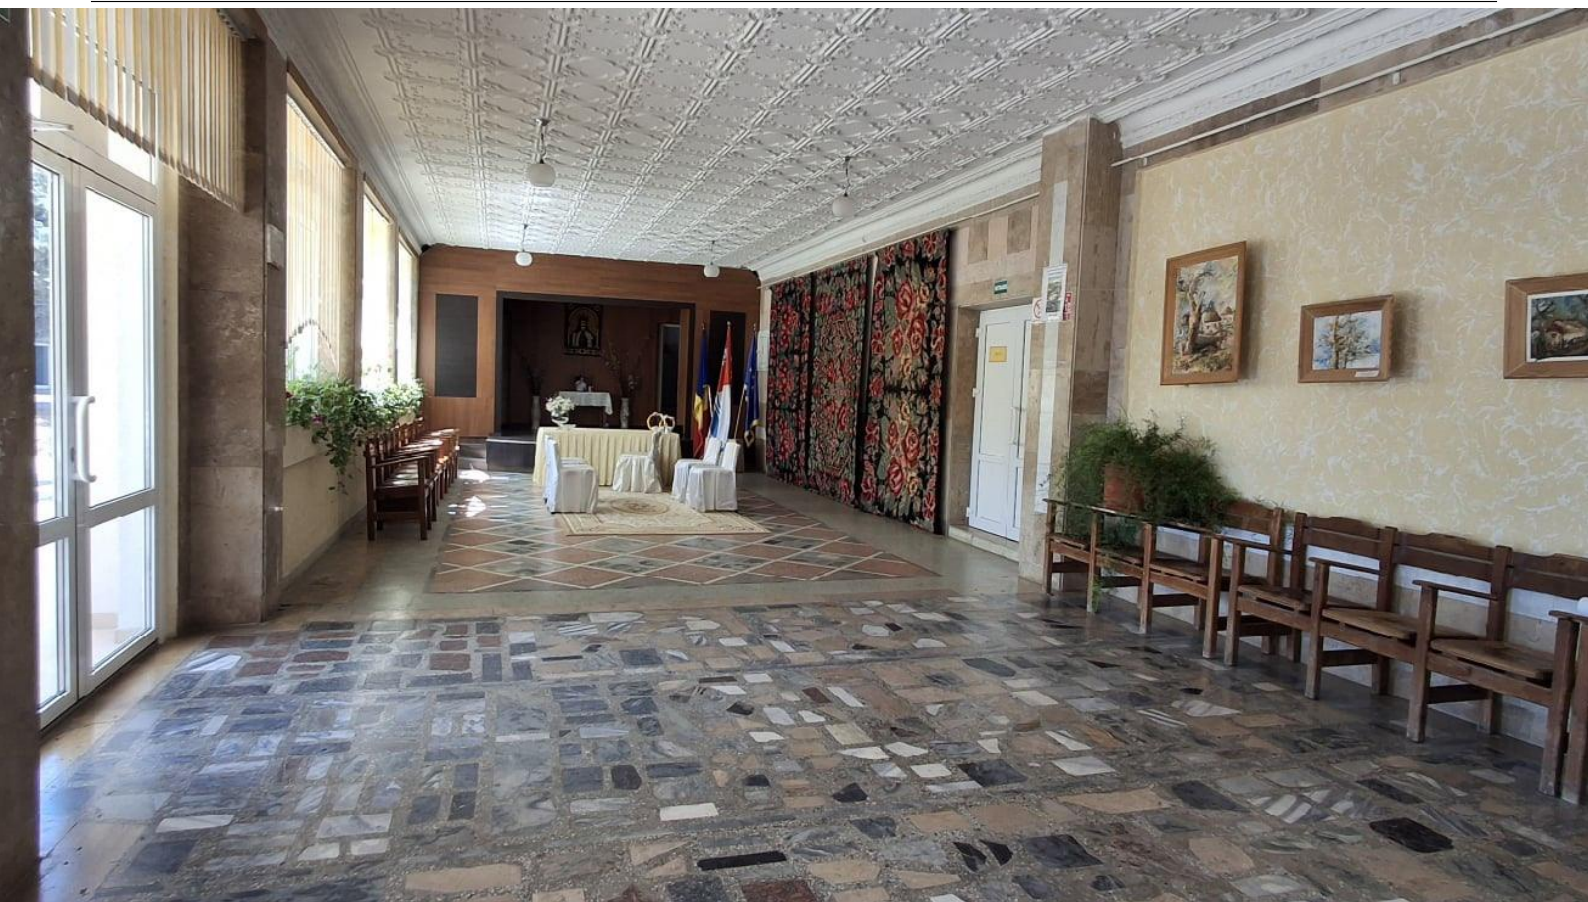
**Galerie - Sala de prestare a serviciului**

| Categorii | Indicatori | Date colectate |
|---|---|---|
| Este la nivel de: | Parter | |
| | În sală este spațiu de manevră pentru un scaun rulant cu diagonala minimă de 140 cm: | Da |
| | Spațiul interior este suficient iluminat: | Da |
| | Culori contrastante pentru sală: | Da<br>Standard: este o diferență de culoare contrastantă (culori închise / culori deschise) între perete și podea |

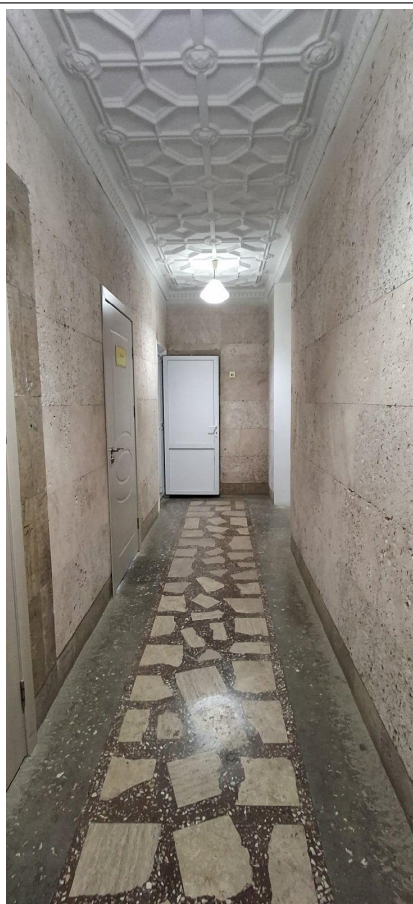
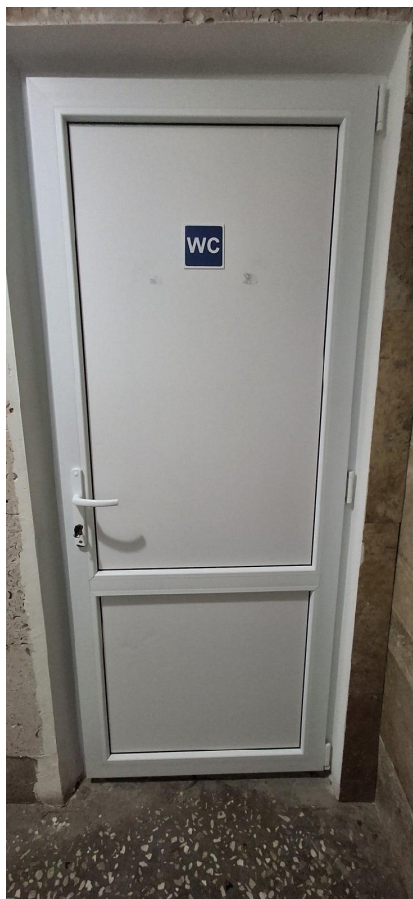
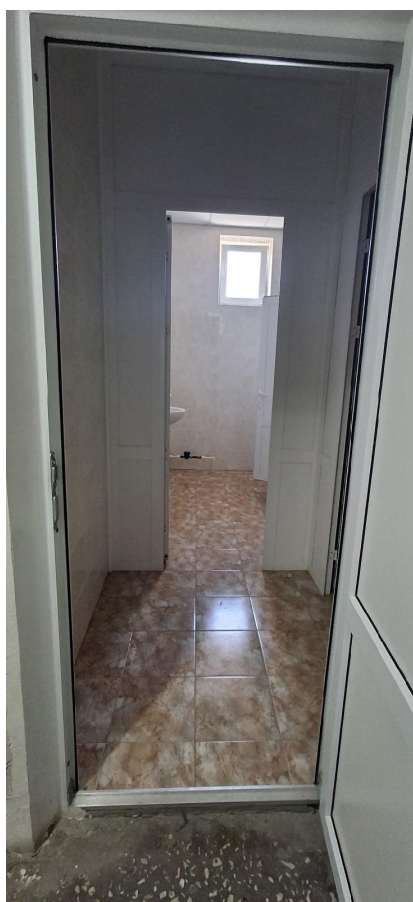
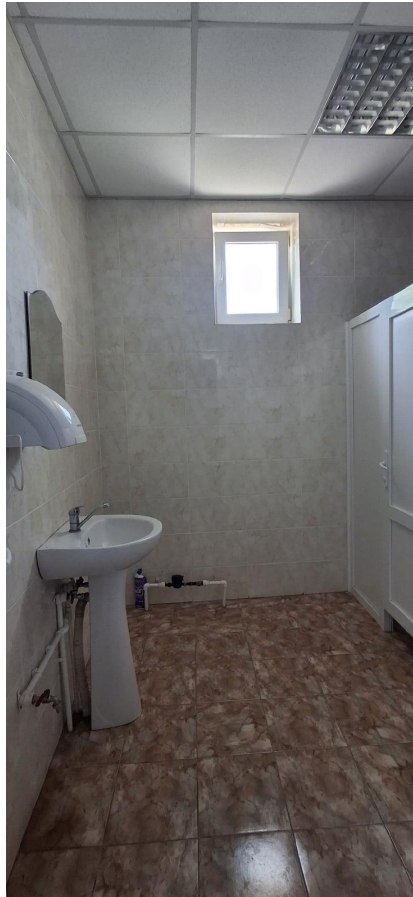
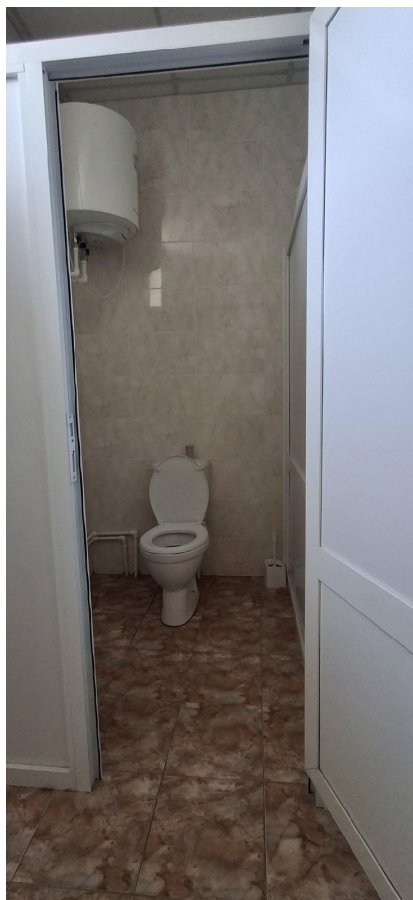
**Galerie - Grup sanitar**

| Ușa de intrare WC interior, lățime: | 63 cm<br>Standard: ușa trebuie să fie de minim 90 cm |
| Dimensiuni grup sanitar: | 171 cm x 251 cm<br>Standard: minim 160 x 180 cm |
| Ușa cabină WC, lățime: | 58 cm<br>Standard: ușa trebuie să fie de minim 90 cm |
| Dimensiuni cabină WC: | 124 cm x 140 cm<br>Standard: minim 160 x 180 cm |
| Vasul WC are bare de suport: | Nu |
| Este spațiu liber sub lavoar: | Nu |
| Este uscător de mâini: | Da , se află lângă lavoar , la înălțimea de: 127 cm<br>Standard: maxim 100 cm |
| Toaleta este echipată cu sistem/buton de alarmă: | Nu |
| Culori contrastante: | Nu<br>Standard: este o diferență de culoare contrastantă (culori închise / culori deschise) între perete și podea |
