# Formular de evaluare a condițiilor de accesibilitate a clădirilor publice

| Categorii | Indicatori | Date colectate |
|---|---|---|
| Localitate, raion: | Cosernita (Criuleni) | |
| Instituția: | BESV-12/12 (Centru Pentru Tineret) | |
| Tipul instituției: | Instituție culturală | |

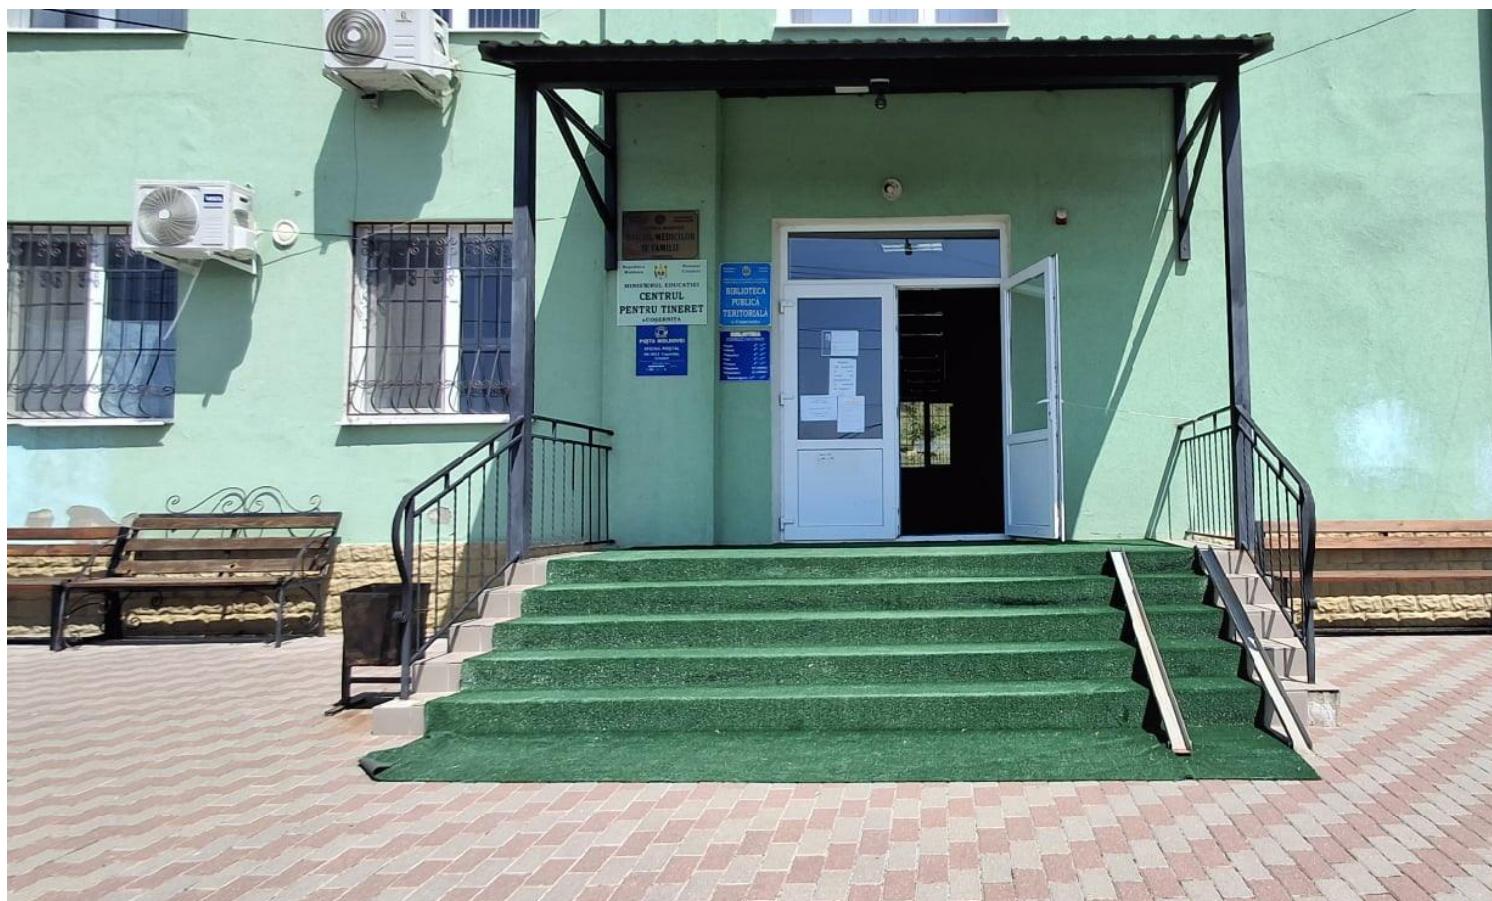
**Galerie - Intrare în clădire**

| Intrarea în clădire este la nivelul solului: | Nu |
| La intrare sunt trepte: | Da, 5 trepte , Înălțime totală a treptelor/scărilor (cm)75 cm |
| Înălțimea pragului ușii (de la nivelul solului până la nivelul superior al pragului): | 75 cm<br>Standard: Se aplica regula de 1:12 |
| Dacă există trepte, sunt semnalate treptele cu elemente contrastante și/sau tactile: | Nu<br>Standard: prima și ultima treaptă trebuie semnalate în culori contrastante |
| Există rampă de acces: | Nu |
| Nu există rampă, dar sunt șine metalice: | Da |

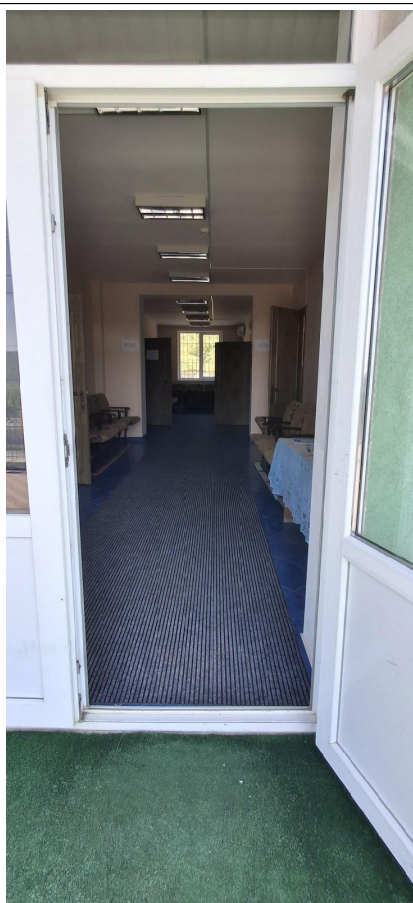
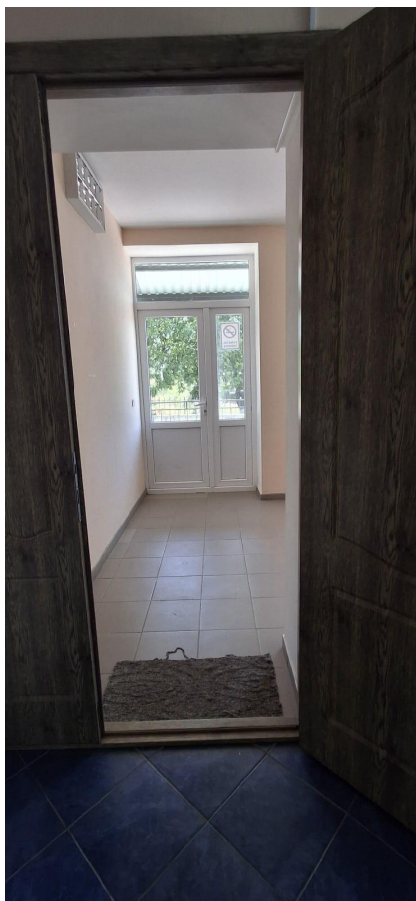
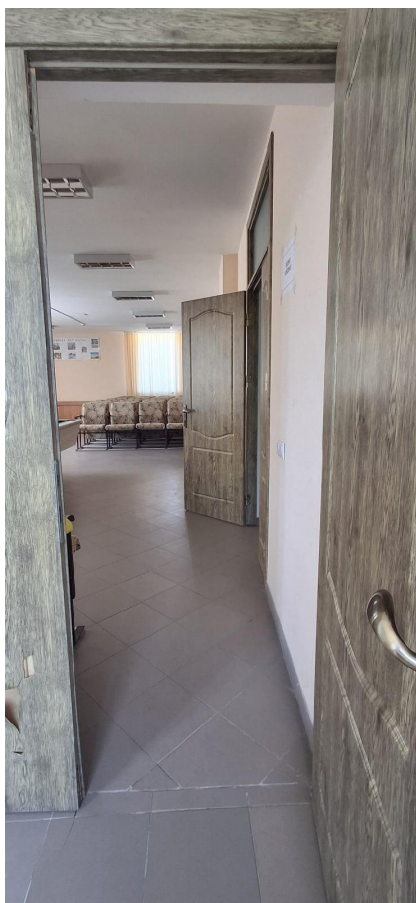
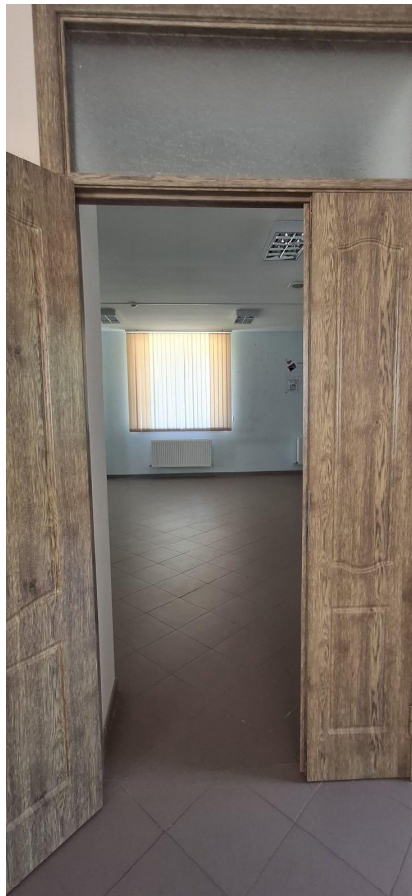
**Galerie - Uși**

| Categorii | Indicatori | Date colectate |
|---|---|---|
| | Dimensiuni ușă de intrare: | Dublă: 83 cm + 89 cm<br>Standard: lumina ușii duble trebuie să fie de minim 90 cm<br>Ușa mică din cea dublă se deschide |
| | Prag ușă de intrare: | Prag exterior și interior cu înălțimile: 4 + 3 cm<br>Standard: pragul trebuie să fie de maxim 2 cm |
| | Praguri de la ușile de interior: | Prag 1 cu înălțimea: 3 cm<br>Standard: pragul trebuie să fie de maxim 2 cm |
| | Ușile de la intrare și din interiorul clădirii sunt dotate/marcate corespunzător cu semne contrastante: | Nu<br>Standard: este o diferență de culoare contrastantă (culori închise / culori deschise) între perete și podea |

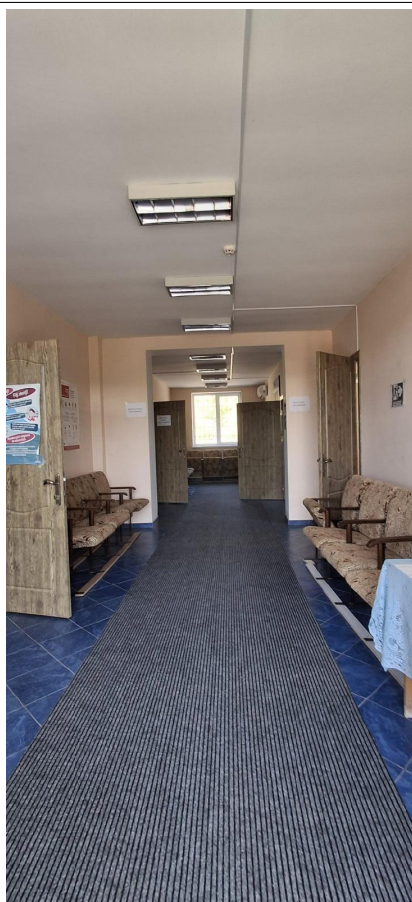
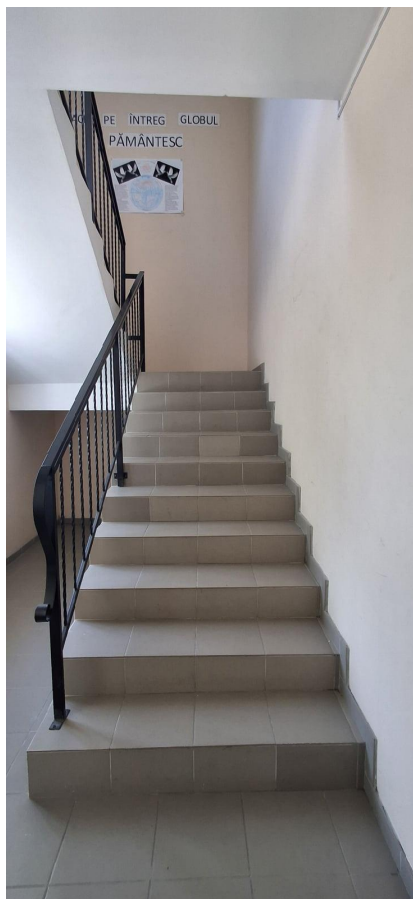
**Galerie - Coridoare**

| Lățimea coridorului (în cel mai îngust loc) este peste 150 cm? | Da |
| Trepte: | Da , 19 trepte , înălțimea:285 cm |
| Dacă sunt trepte, este o rampă interioară: | Nu |
| Dacă există trepte, sunt semnalate treptele cu elemente contrastante și/sau tactile: | Nu<br>Standard: prima și ultima treaptă trebuie semnalate în culori contrastante |
