# Formular de evaluare a condițiilor de accesibilitate a clădirilor publice

| Categorii | Indicatori | Date colectate |
|---|---|---|
| Instituția: | BESV 13/26 casa de cultura | |
| Tipul instituției: | Instituție culturală | |

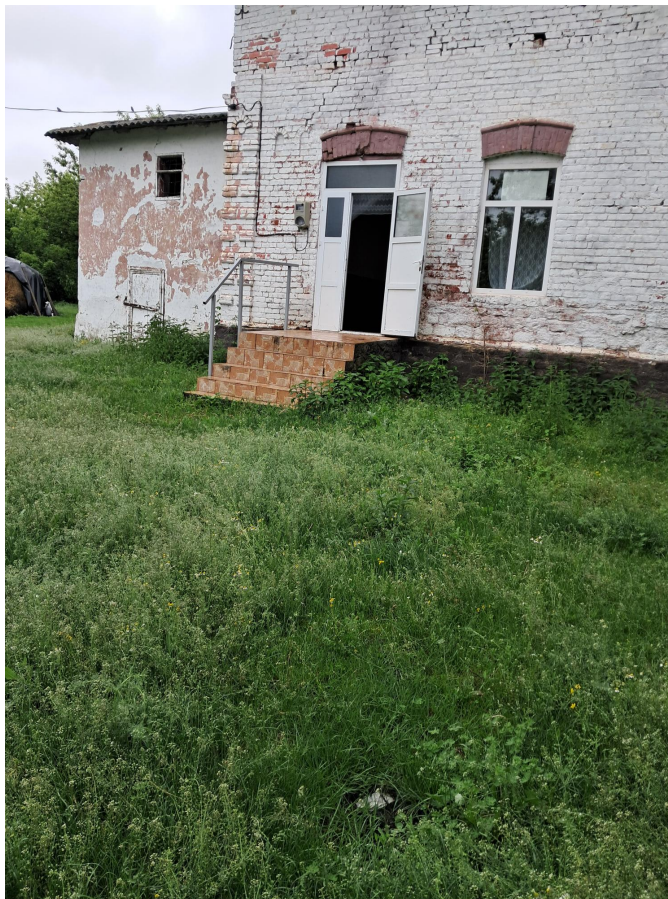
## **Galerie - Căi de acces către clădire**

| Tip înveliș: | Pământ tasat |
| Drumurile/Căile de acces sunt: | Deteriorate |

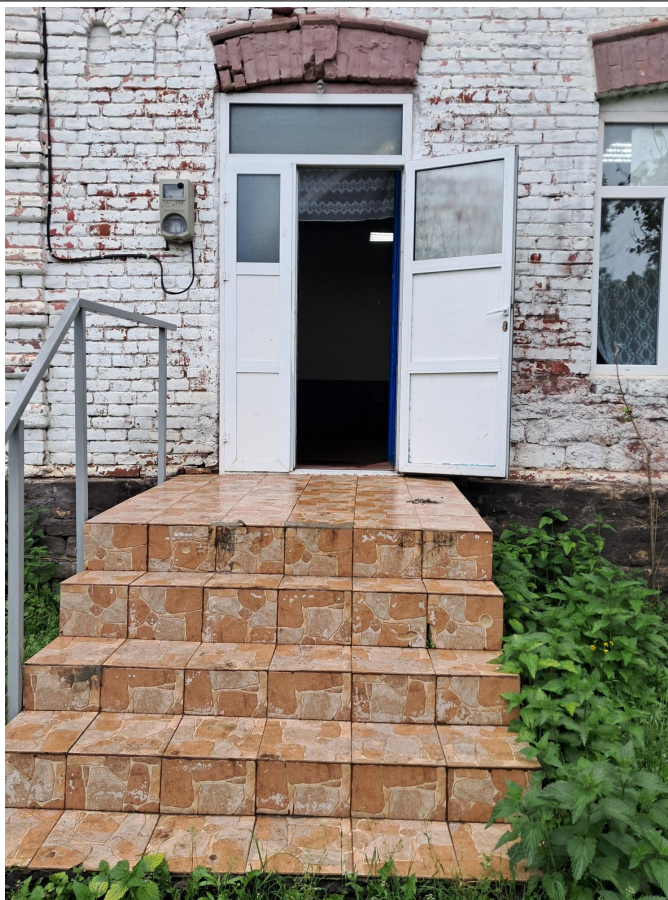
## **Galerie - Intrare în clădire**

| Intrarea în clădire este la nivelul solului: | Da |
| Ușa se deschide în interior sau exterior: | Exterior |

| Deschiderea ușii este ușoară și necesită puțin efort (chiar dacă ușa este dotată cu amortizor): | Nu |
| Prag ușă de intrare: | Un prag cu înălțimea: 5 cm<br>Standard: pragul trebuie să fie de maxim 2 cm |
| Ușile de la intrare și din interiorul clădirii sunt dotate/marcate corespunzător cu semne contrastante: | Nu<br>Standard: este o diferență de culoare contrastantă (culori închise / culori deschise) între perete și podea |

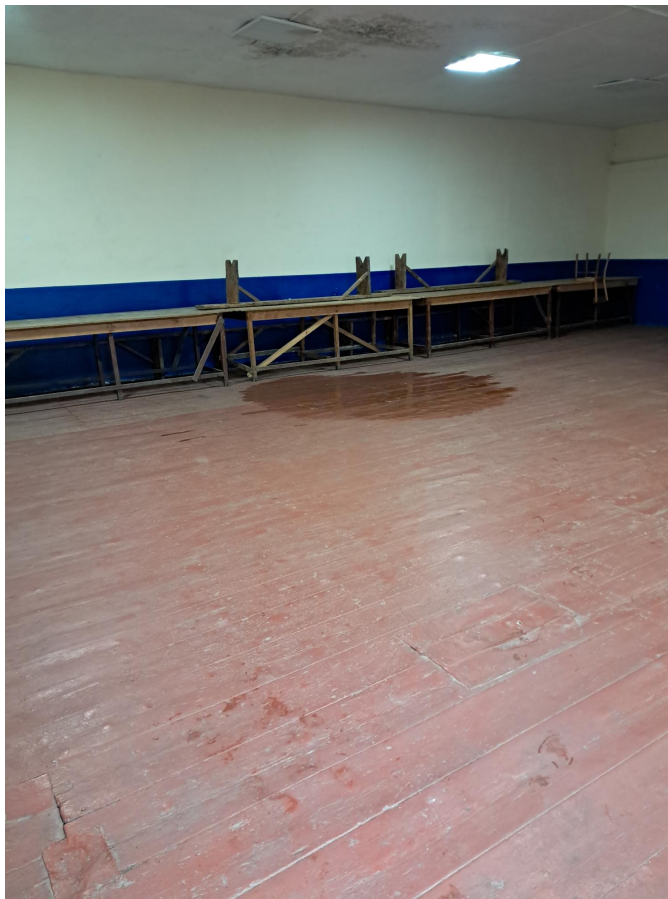
## **Galerie - Sala de prestare a serviciului**

Parter

Da

Da  
Standard: este o diferență de culoare contrastantă (culori închise / culori deschise) între perete și podea

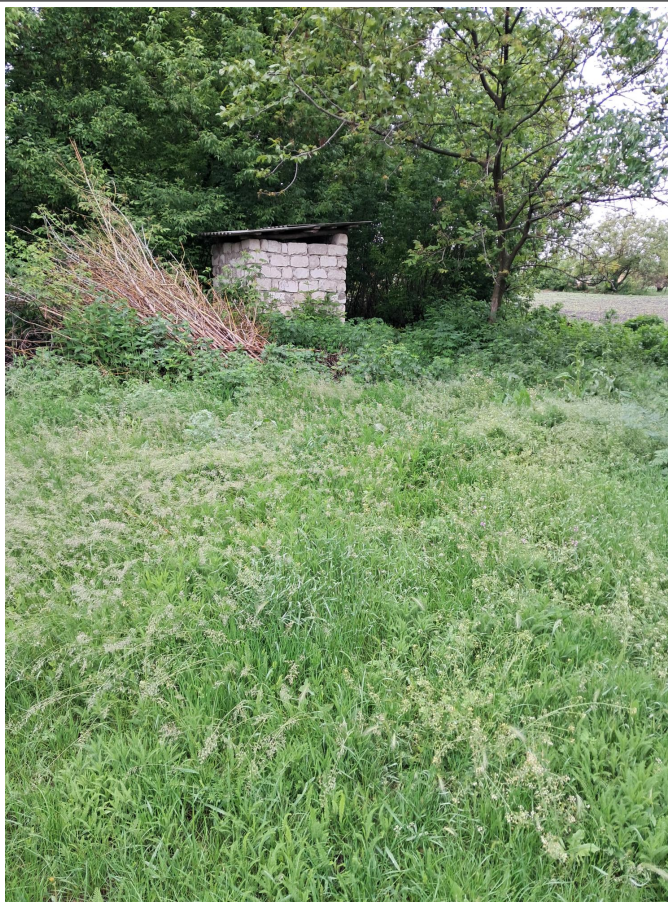
## **Galerie - Grup sanitar**

Da

Nu
