# Formular de evaluare a condițiilor de accesibilitate a clădirilor publice

| Categorii | Indicatori | Date colectate |
|---|---|---|
| Localitate, raion: | Nicolaevca (Glodeni) | |
| Instituția: | BESV-19/22(Camin cultural) | |

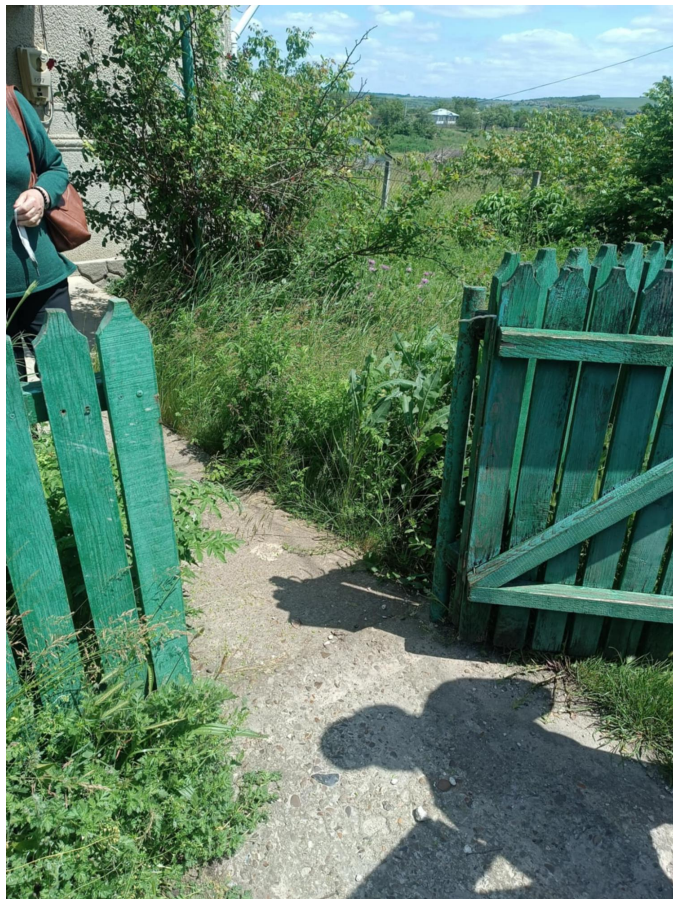
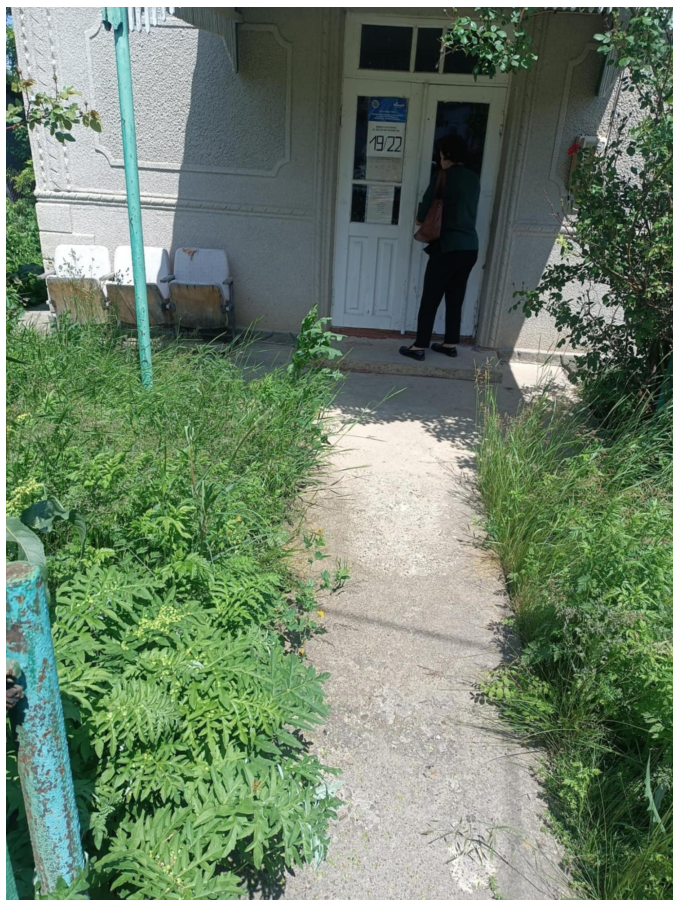
## **Galerie - Intrare în clădire**

| La intrare sunt trepte: | Da, 1 trepte , Înălțime totală a treptelor/scărilor (cm)28 cm |
| Înălțimea pragului ușii (de la nivelul solului până la nivelul superior al pragului): | 28 cm<br>Standard: Se aplica regula de 1:12 |
| Dacă există trepte, sunt semnalate treptele cu elemente contrastante și/sau tactile: | Nu<br>Standard: prima și ultima treaptă trebuie semnalate în culori contrastante |

| Categorii | Indicatori | Date colectate |
|---|---|---|
| | Dimensiuni ușă de intrare: | Dublă: 60 cm + 61 cm<br>Standard: lumina ușii duble trebuie să fie de minim 90 cm<br>Ușa mică din cea dublă este blocată |
| | Prag ușă de intrare: | Prag exterior și interior cu înălțimile: 9 + 2 cm<br>Standard: pragul trebuie să fie de maxim 2 cm |
