# Formular de evaluare a condițiilor de accesibilitate a clădirilor publice

| Categorii | Indicatori | Date colectate |
|---|---|---|
| Localitate, raion: | Braicau (Donduseni) | |
| Instituția: | BESV 13/23 casa de cultura | |

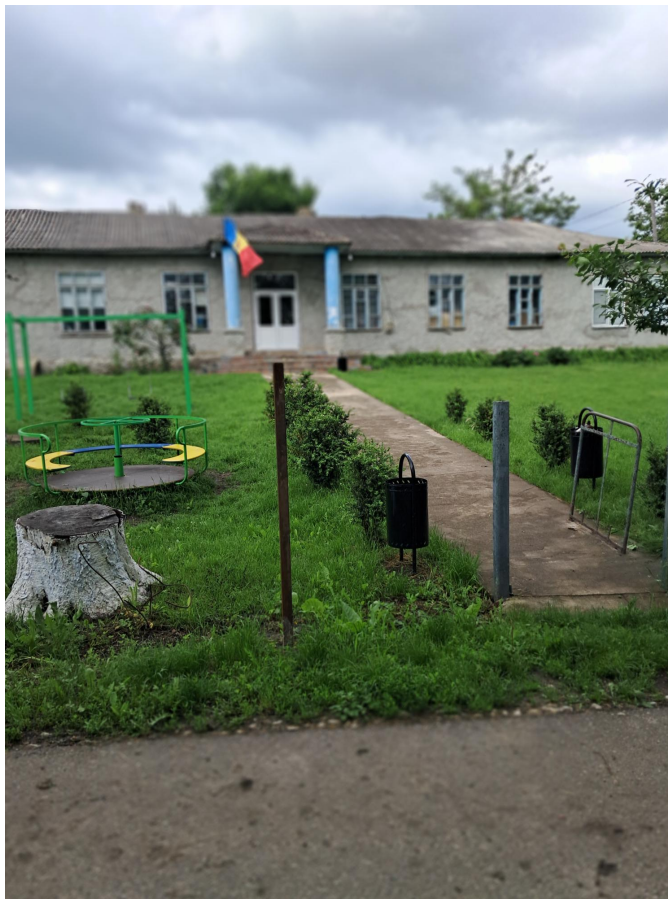
## **Galerie - Căi de acces către clădire**

| Tip înveliș: | Asfalt |
| Drumurile/Căile de acces sunt: | Denivelate |
| Trecerea de pe carosabil spre trotuar/clădire: | Abruptă |
| Prag poartă: | Da, are înălțimea: 14 cm |

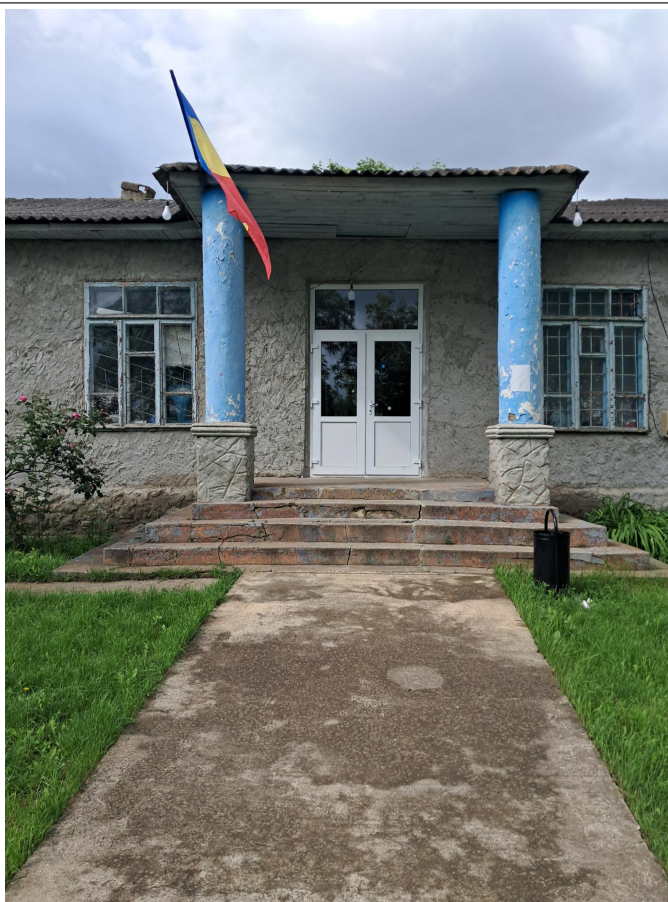
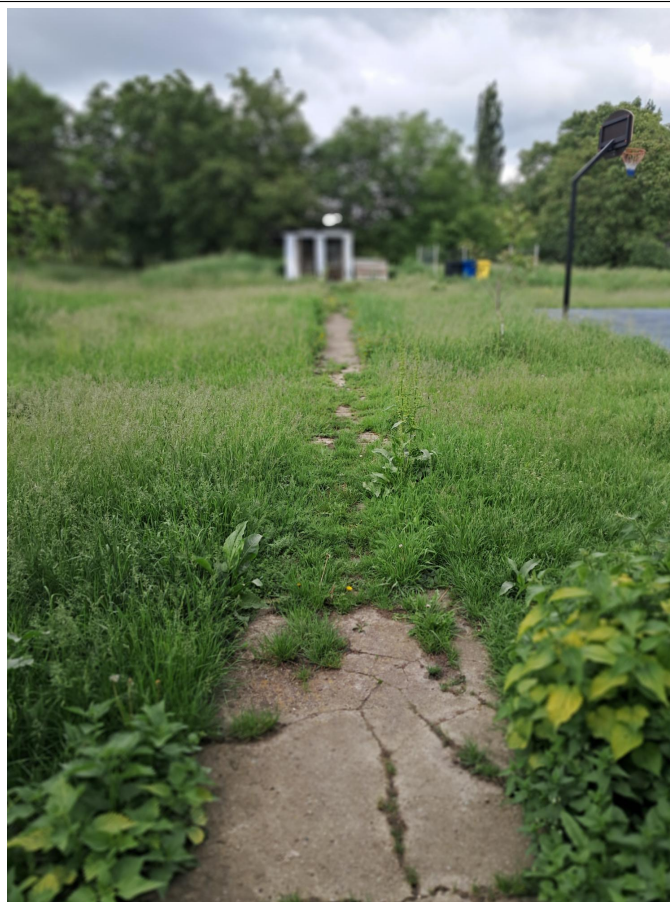
## **Galerie - Intrare în clădire**

| La intrare sunt trepte: | Da, 4 trepte , înălțime totală a treptelor/scărilor (cm)80 cm |
| Înălțimea pragului ușii (de la nivelul solului până la nivelul superior al pragului): | 60 cm<br><b>Standard: Se aplica regula de 1:12</b> |
| Dacă există trepte, sunt semnalate treptele cu elemente contrastante și/sau tactile: | Nu<br><b>Standard: prima și ultima treaptă trebuie semnalate în culori contrastante</b> |
