## Formular de evaluare a condițiilor de accesibilitate a clădirilor publice

| Categorii | Indicatori | Date colectate |
|---|---|---|
| Localitate, raion: | Fundurii noi (Glodeni) | |
| Instituția: | BESV-19/24(Camin cultural) | |

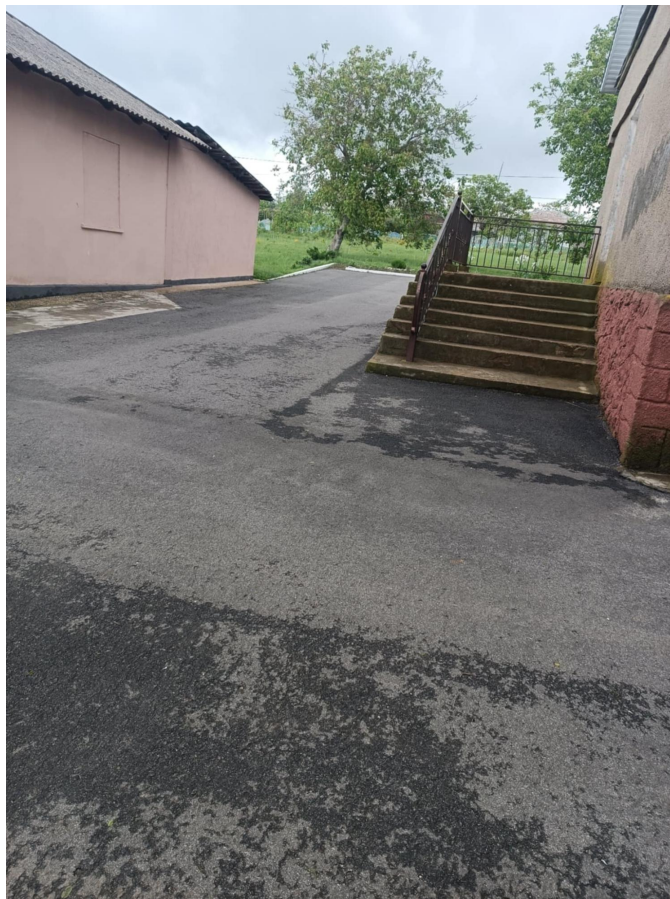
## **Galerie - Loc de parcare**

| Parcare obișnuită: | Da |
| Locuri de parcare amenajate pentru persoanele cu dizabilități: | Nu |

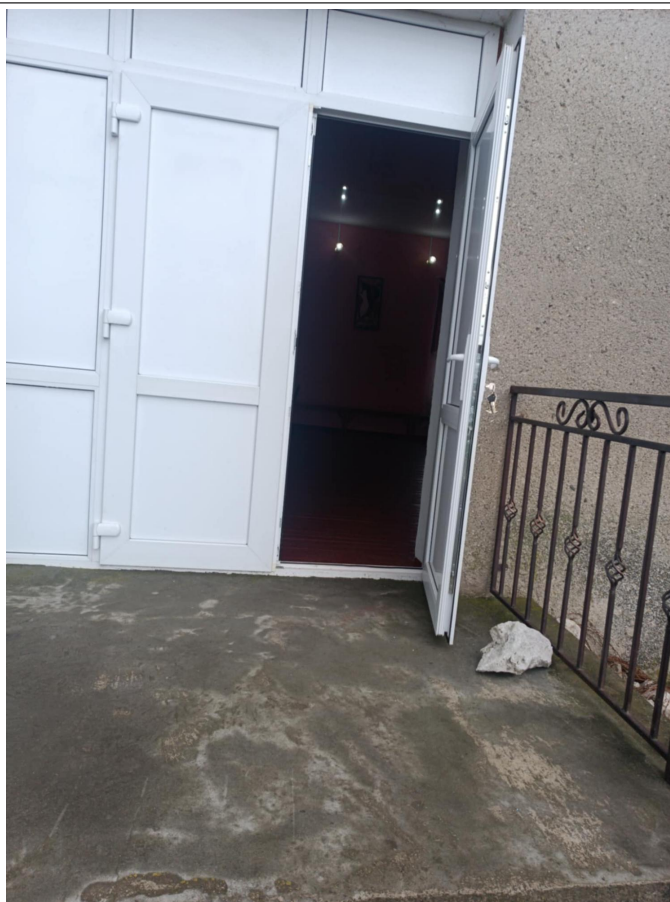
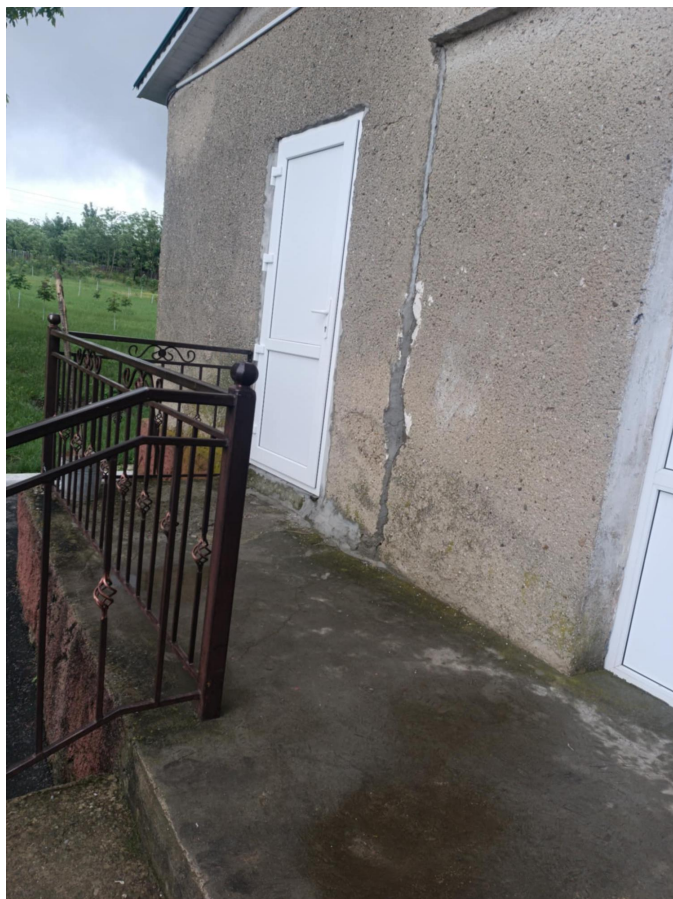
## **Galerie - Intrare în clădire**

| Categorii | Indicatori | Date colectate |
|---|---|---|
| Intrare în clădire | Intrarea în clădire este la nivelul solului: | Nu |
| | La intrare sunt trepte: | Da, 5 trepte , Înălțime totală a treptelor/scărilor (cm)90 cm |
| | Dacă există trepte, sunt semnalate treptele cu elemente contrastante și/sau tactile: | Nu<br>Standard: prima și ultima treaptă trebuie semnalate în culori contrastante |
| | Există rampă de acces: | Nu |

| Dimensiuni ușă de intrare: | Dublă: 66 cm + 72 cm<br>Standard: lumina ușii duble trebuie să fie de minim 90 cm<br>Ușa mică din cea dublă se deschide |
| Prag ușă de intrare: | Prag exterior și interior cu înălțimile: 3 + 6 cm<br>Standard: pragul trebuie să fie de maxim 2 cm |
| Ușile de la intrare și din interiorul clădirii sunt dotate/marcate corespunzător cu semne contrastante: | Nu<br>Standard: este o diferență de culoare contrastantă (culori închise / culori deschise) între perete și podea |

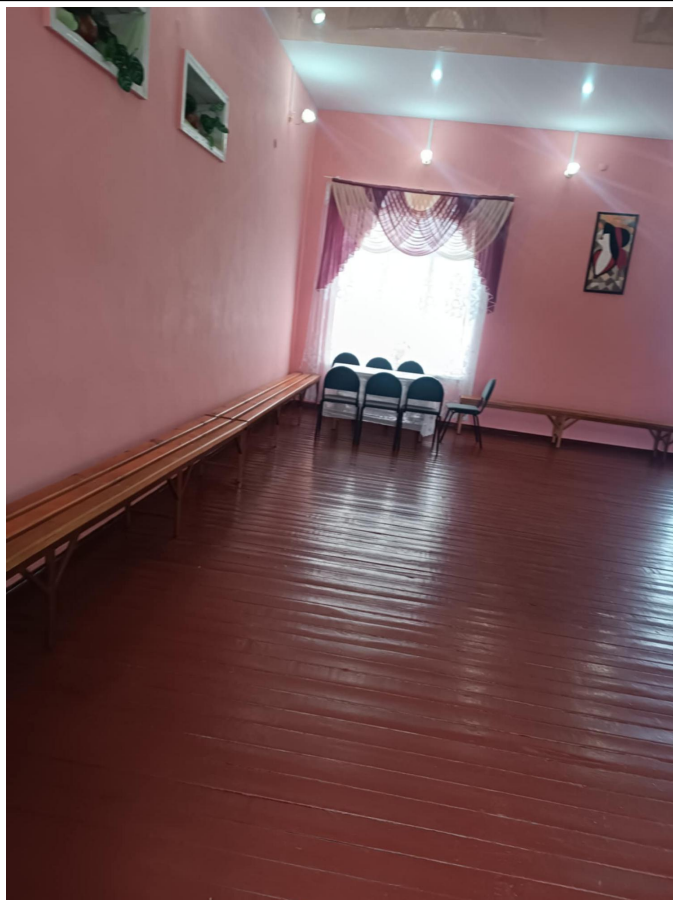
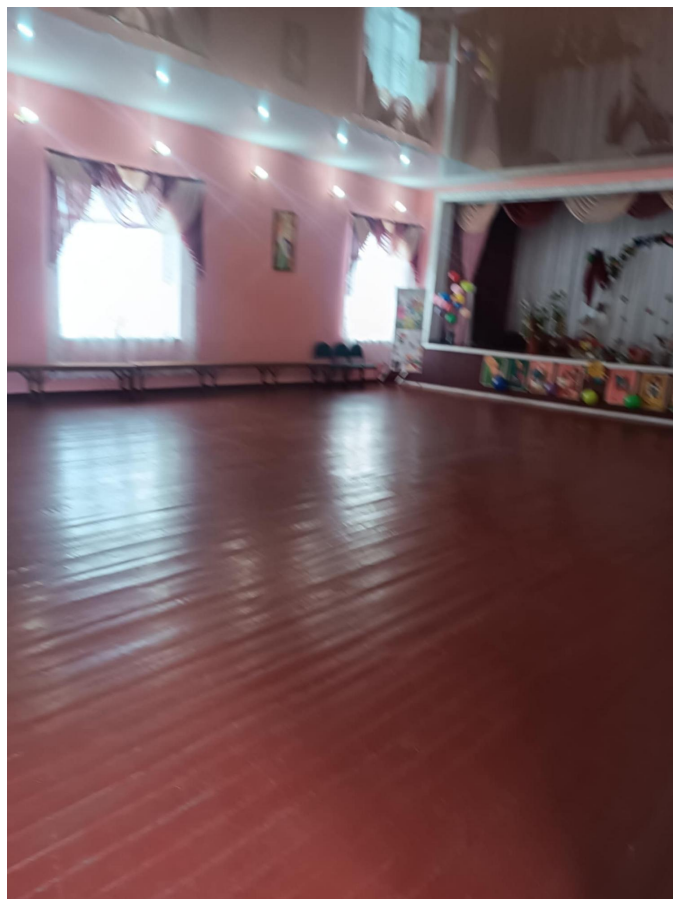
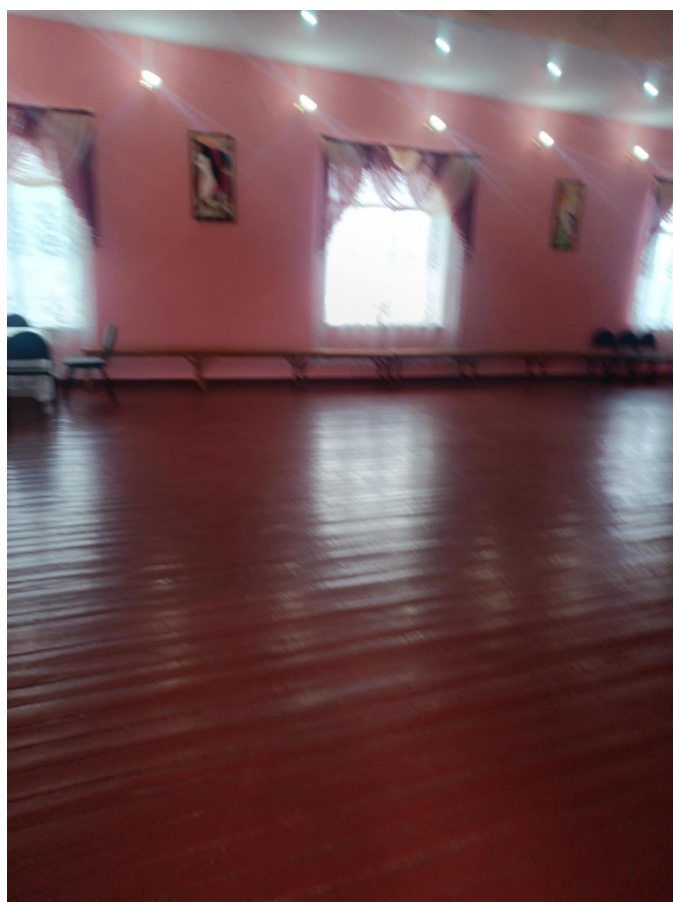
**Galerie - Sala de prestare a serviciului**

Este la nivel de:

Parter

În sală este spațiu de manevră pentru un scaun rulant cu diagonala minimă de 140 cm:

Da

Spațiul interior este suficient iluminat:

Culori contrastante pentru sală:
