# Formular de evaluare a condițiilor de accesibilitate a clădirilor publice

Data: **10-05-2023**

| Categorii | Indicatori | Date colectate |
|---|---|---|
| Instituția: | Centrul de Cultură și Agrement pentru Tineret | |

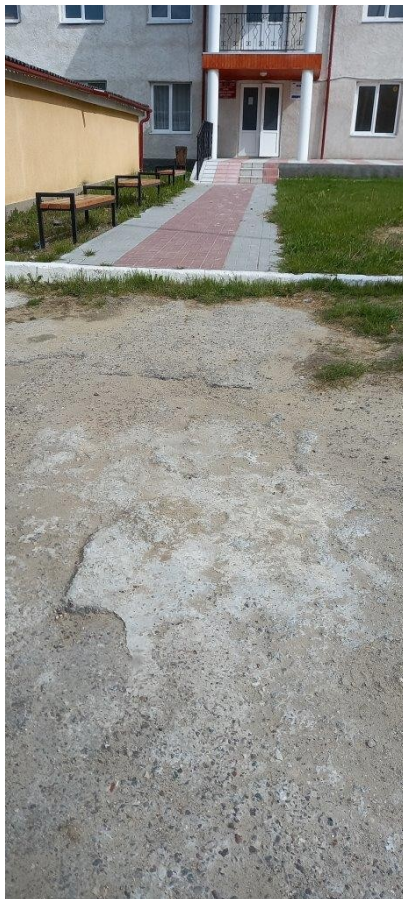
## **Galerie - Căi de acces către clădire**

| Drumurile/Căile de acces sunt: | Deteriorate |
| Trecerea de pe carosabil spre trotuar/clădire: | Abruptă |
| Borduri: | Da, 1 borduri , înălțimea:14 cm |

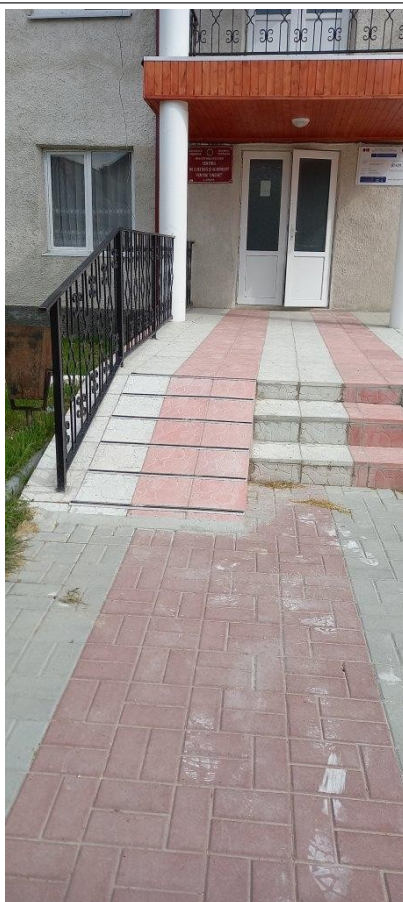
## **Galerie - Intrare în clădire**

| La intrare sunt trepte: | Da, 3 trepte , Înălțime totală a treptelor/scărilor (cm)15 cm |
| Înălțimea pragului ușii (de la nivelul solului până la nivelul superior al pragului): | 45 cm<br>Standard: Se aplica regula de 1:12 |
| Dacă există trepte, sunt semnalate treptele cu elemente contrastante și/sau tactile: | Nu<br>Standard: prima și ultima treaptă trebuie semnalate în culori contrastante |
| Lungimea rampei: | 166 cm |
| Lățimea rampei: | 100 cm |

| Dimensiuni ușă de intrare: | Dublă: 70 cm + 70 cm<br>Standard: lumina ușii duble trebuie să fie de minim 90 cm<br>Ușa mică din cea dublă este blocată |
| Prag ușă de intrare: | Un prag cu înălțimea: 3 cm<br>Standard: pragul trebuie să fie de maxim 2 cm |
