# Formular de evaluare a condițiilor de accesibilitate a clădirilor publice

| Categorii | Indicatori | Date colectate |
|---|---|---|
| Localitate, raion: | Lipnic (Ocnita) | |
| Instituția: | BESV-24/25 (Primăria) | |

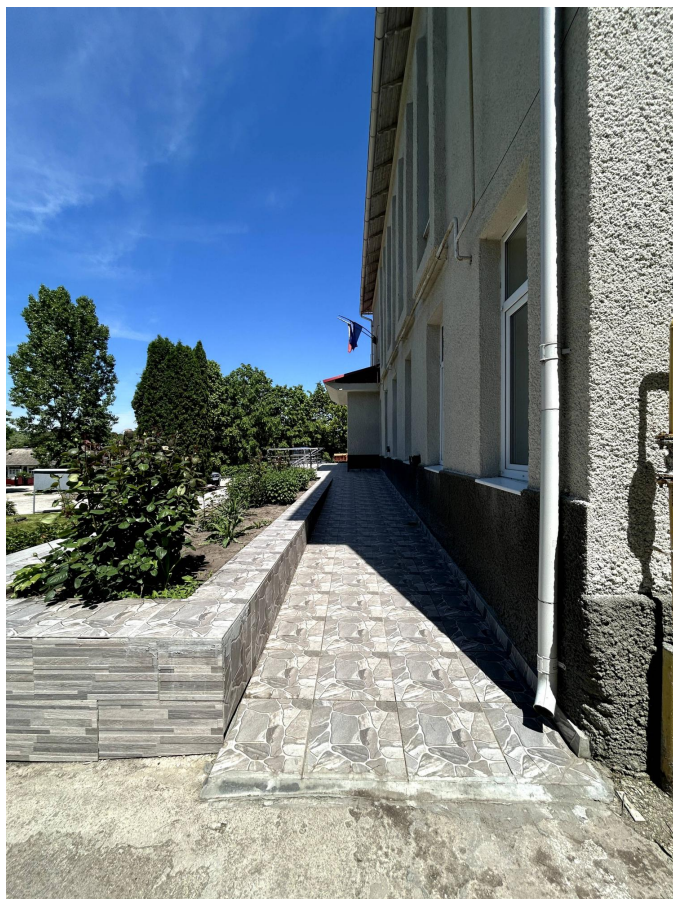
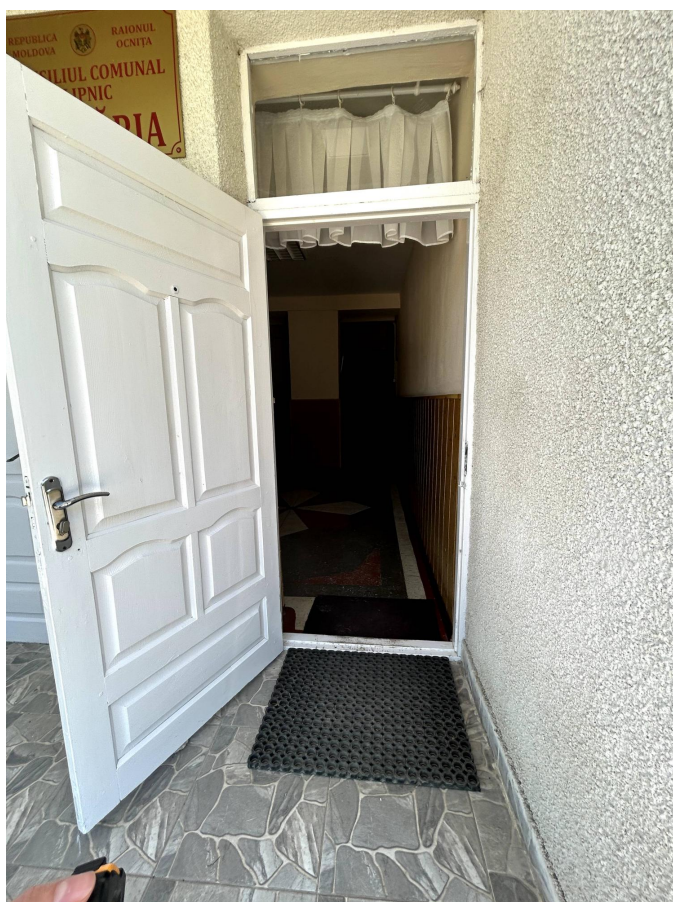
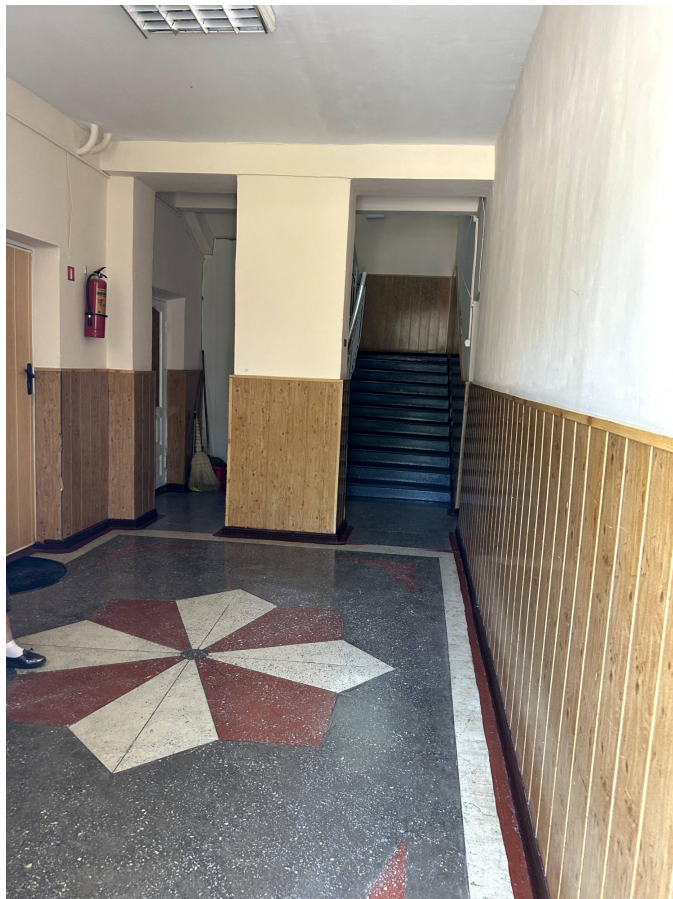
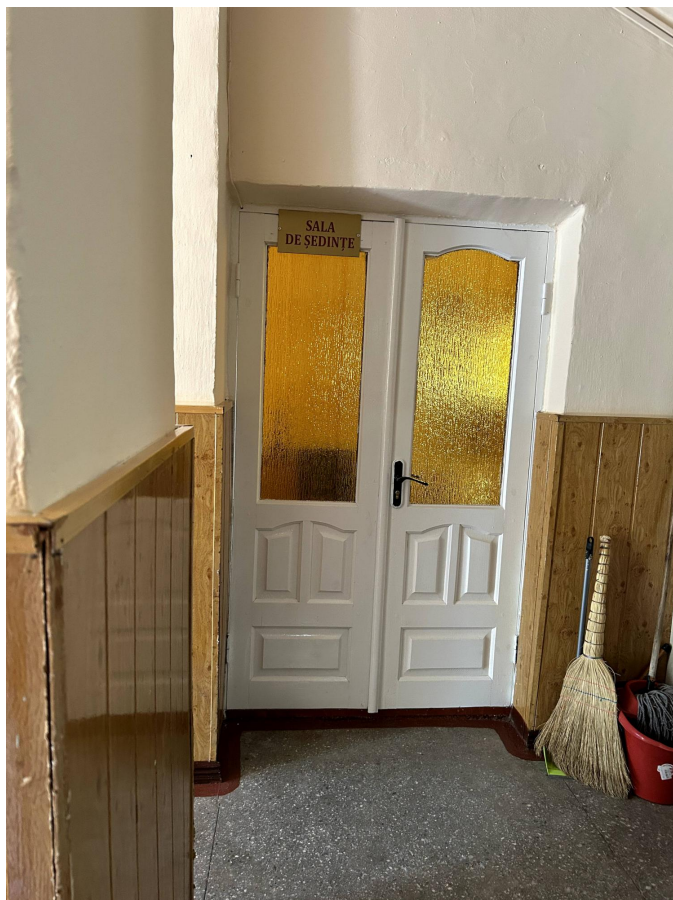
## **Galerie - Intrare în clădire**

| La intrare sunt trepte: | Da, 7 trepte , Înălțime totală a treptelor/scărilor (cm)140 cm |
| Înălțimea pragului ușii (de la nivelul solului până la nivelul superior al pragului): | 140 cm<br>! Pentru h - până în 20 cm - se aplica regula de 1:10<br>! La fiecare 9 m de cm x 140 cm |
| Dacă există trepte, sunt semnalate treptele cu elemente contrastante și/sau tactile: | Nu<br>Standard: prima și ultima treaptă trebuie semnalate în culori contrastante |
| Lungimea rampei: | 700 cm |
| Lățimea rampei: | 160 cm |
| Suprafața rampei este antiderapantă (nealunecoasă): | Nu |
| Sunt bare de suport: | Nu |
| Rampa are bară de siguranță: (din țeavă sau beton, la H = 5-10 cm) | Nu |

| Dimensiuni ușă de intrare: | Simplă: 88 cm<br>Standard: trebuie să fie de minim 90 cm |
| Prag ușă de intrare: | Prag exterior și interior cu înălțimile: 5 + 2 cm<br>Standard: pragul trebuie să fie de maxim 2 cm |
