# Formular de evaluare a condițiilor de accesibilitate a clădirilor publice

| Categorii | Indicatori | Date colectate |
|---|---|---|
| Localitate, raion: | Orac (Leova) | |
| Instituția: | BESV-22/28 (Casa de cultură) | |

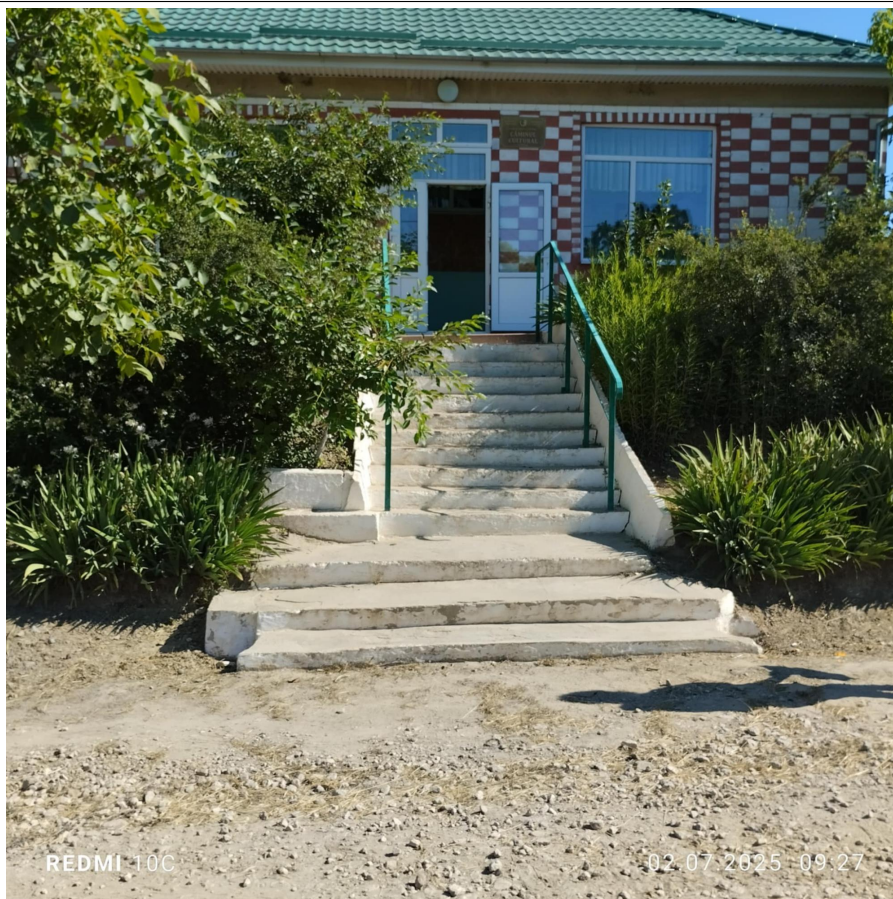
## Galerie - Căi de acces către clădire

| Tip înveliș: | Prundiș |
| Drumurile/Căile de acces sunt: | Cu fisuri / gropi |

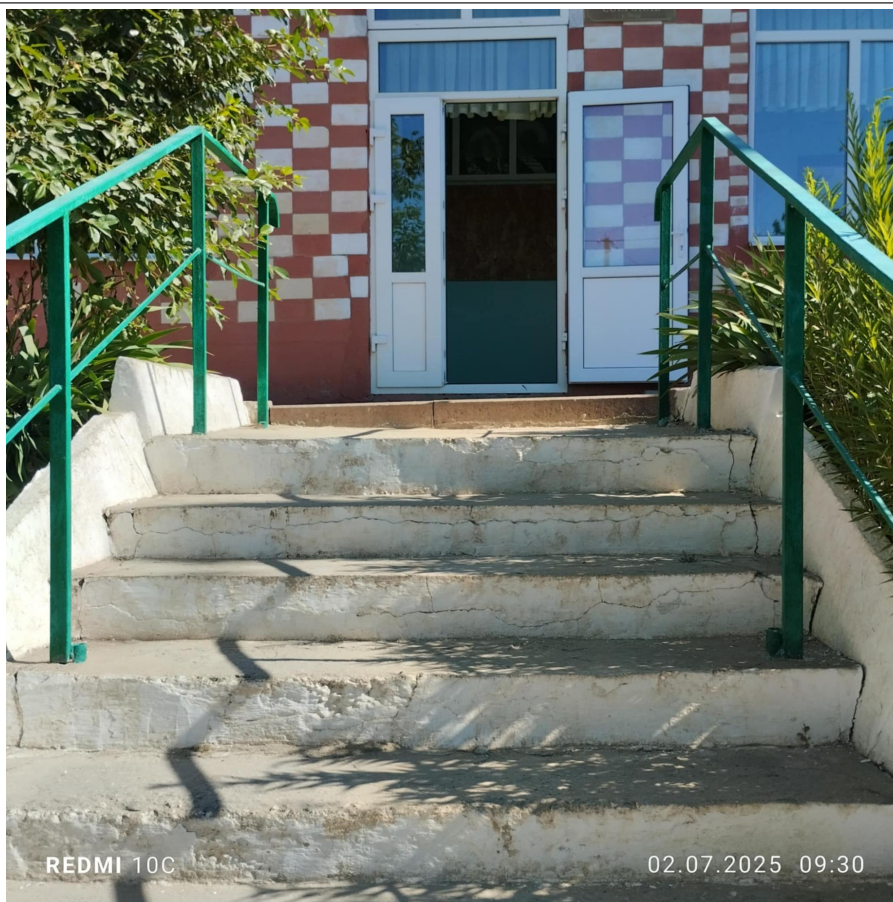
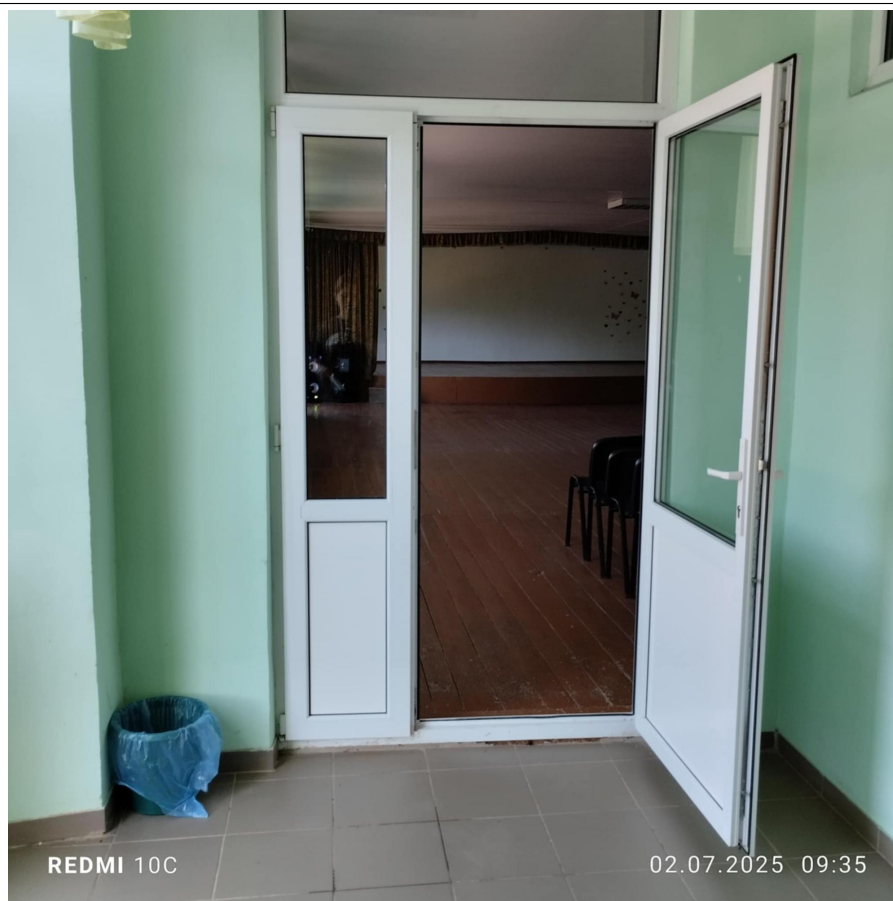
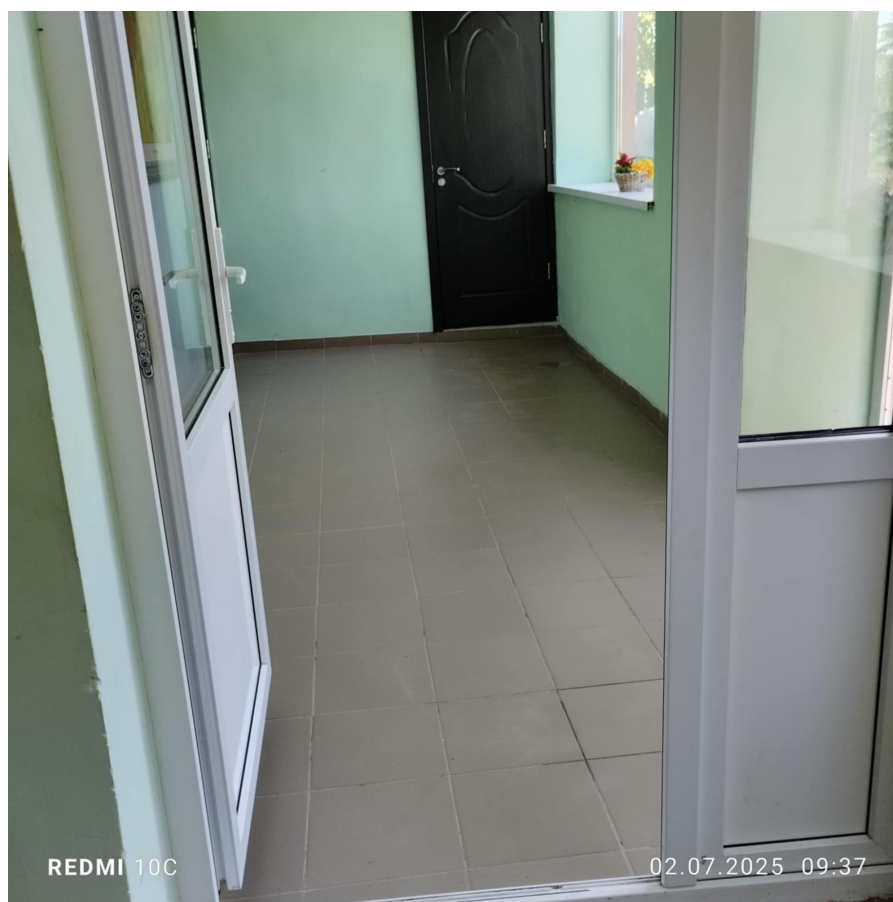
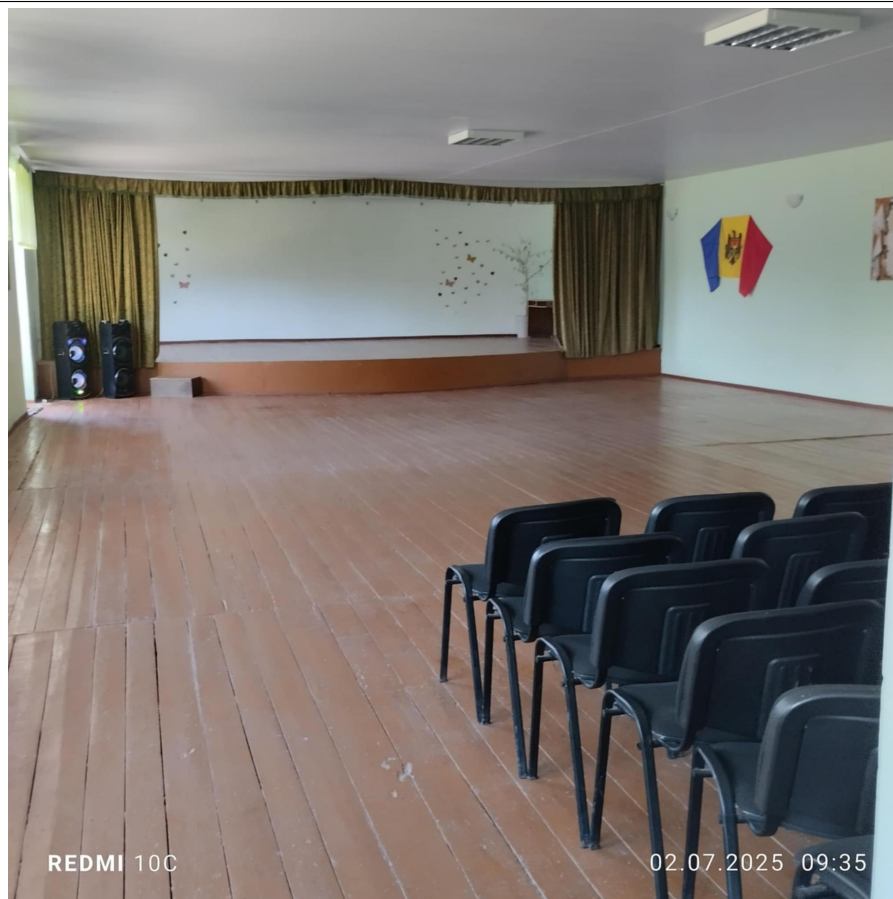
## Galerie - Intrare în clădire

| La intrare sunt trepte: | Da, 14 trepte , Înălțime totală a treptelor/scărilor (cm)210 cm |
| Dacă există trepte, sunt semnalate treptele cu elemente contrastante și/sau tactile: | Nu<br>Standard: prima și ultima treaptă trebuie semnalate în culori contrastante |

| Categorii | Indicatori | Date colectate |
|---|---|---|
| | Dimensiuni ușă de intrare: | Dublă: 46 cm + 77 cm<br><b>Standard: lumina ușii duble trebuie să fie de minim 90 cm</b><br>Ușa mică din cea dublă se deschide |
| | Prag ușă de intrare: | Un prag cu înălțimea: 9 cm<br><b>Standard: pragul trebuie să fie de maxim 2 cm</b> |
