# Formular de evaluare a condițiilor de accesibilitate a clădirilor publice

| Categorii | Indicatori | Date colectate |
|---|---|---|
| Localitate, raion: | Colibabovca (Leova) | |
| Instituția: | BESV-22/23 (Primăria Colibabovca) | |

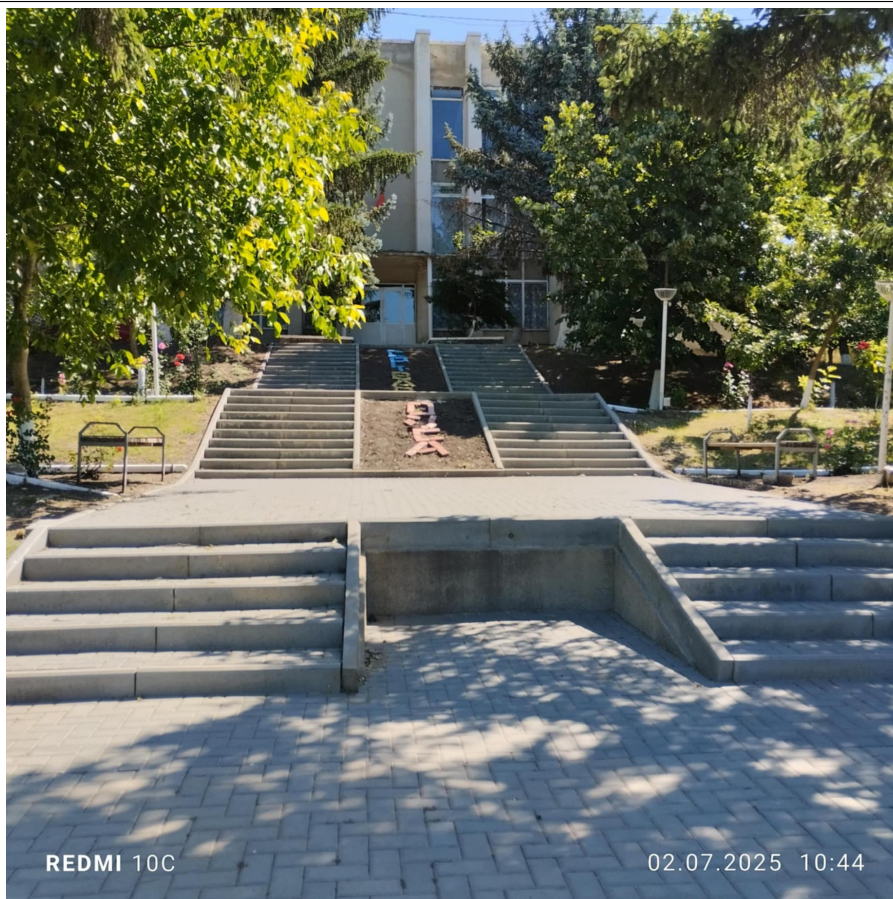
## Galerie - Căi de acces către clădire

| Tip înveliș: | Asfalt |
| Drumurile/Căile de acces sunt: | Calitative |
| Trotuare: | Nu |
| Scări/Trepte: | Da, 24 scări/trepte , înălțimea:320 cm |
| Nivel: | Înclinat în urcuș |

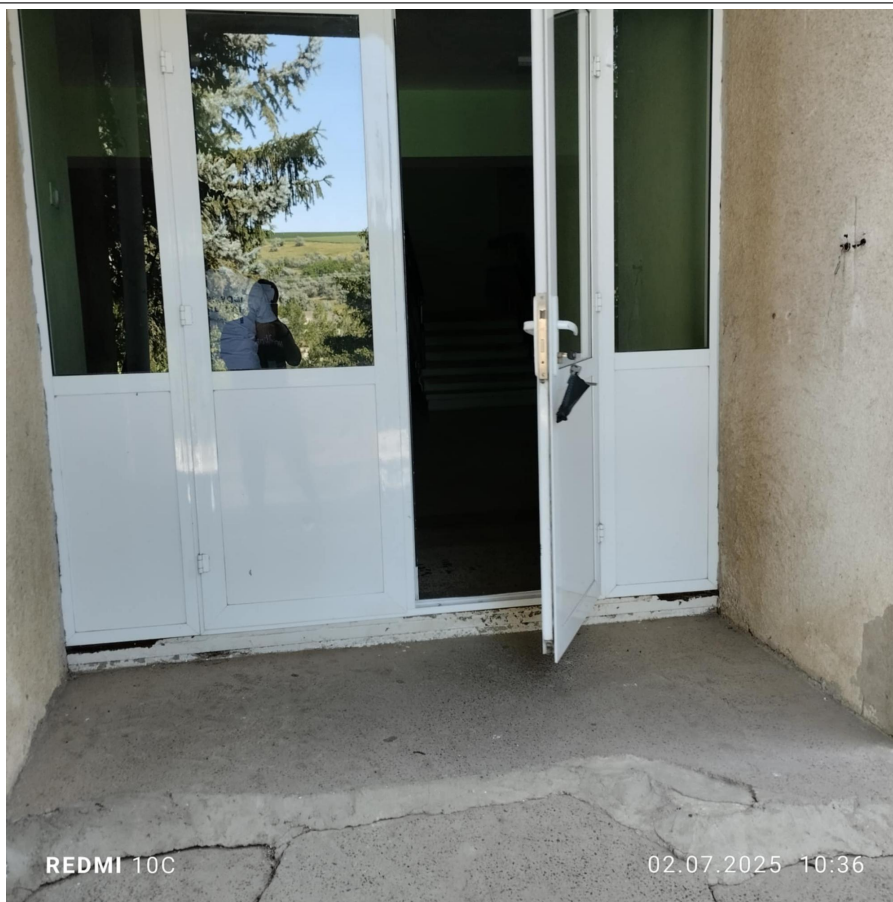
## Galerie - Intrare în clădire

| Categorii | Indicatori | Date colectate |
|---|---|---|
| Intrare în clădire | Intrarea în clădire este la nivelul solului: | Nu |
| | La intrare sunt trepte: | Da, 4 trepte , Înălțime totală a treptelor/scărilor (cm)20 cm |
| | Înălțimea pragului ușii (de la nivelul solului până la nivelul superior al pragului): | 20 cm<br>Standard: Se aplica regula de 1:10 |
| | Dacă există trepte, sunt semnalate treptele cu elemente contrastante și/sau tactile: | Nu<br>Standard: prima și ultima treaptă trebuie semnalate în culori contrastante |
| | Există rampă de acces: | Nu |

| Dimensiuni ușă de intrare: | Dublă: 65 cm + 65 cm<br>Standard: lumina ușii duble trebuie să fie de minim 90 cm<br>Ușa mică din cea dublă se deschide |
| Prag ușă de intrare: | Un prag cu înălțimea: 13 cm<br>Standard: pragul trebuie să fie de maxim 2 cm |
| Ușile de la intrare și din interiorul clădirii sunt dotate/marcate corespunzător cu semne contrastante: | Nu<br>Standard: este o diferență de culoare contrastantă (culori închise / culori deschise) între perete și podea |
