# Formular de evaluare a condițiilor de accesibilitate a clădirilor publice

| Categorii | Indicatori | Date colectate |
|---|---|---|
| Localitate, raion: | Mihaileni (Briceni) | |
| Instituția: | BESV 6/32 (Casa de Cultura) | |

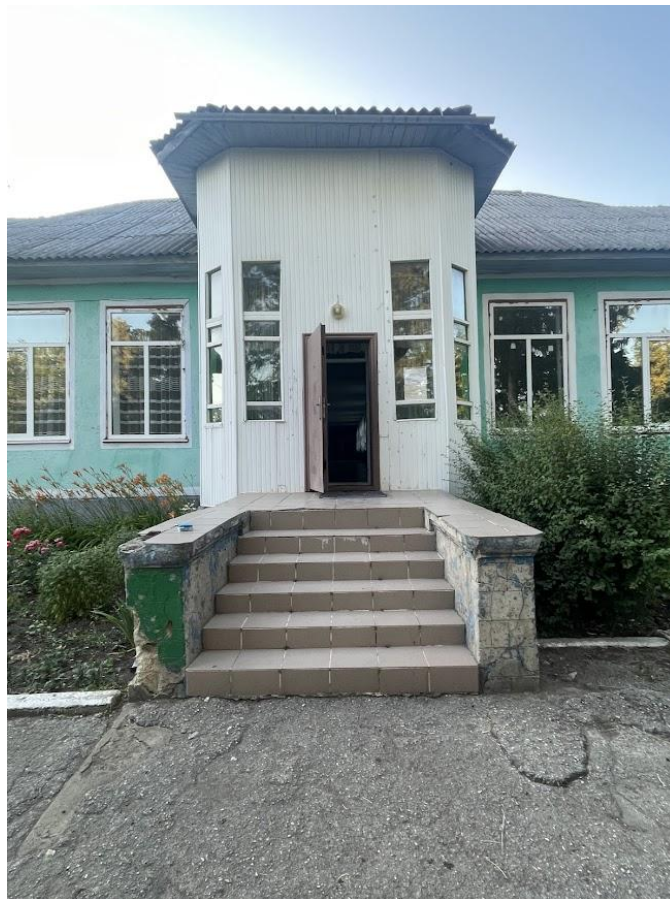
## Galerie - Intrare în clădire

| La intrare sunt trepte: | Da, 6 trepte , Înălțime totală a treptelor/scărilor (cm)16 cm |
| Dimensiunile pragului/spațiului din fața ușii de intrare în clădire: | 100 cm x 1109 cm |
| Înălțimea pragului ușii (de la nivelul solului până la nivelul superior al pragului): | 10 cm<br>Standard: Se aplica regula de 1:10 |
| Dacă există trepte, sunt semnalate treptele cu elemente contrastante și/sau tactile: | Nu<br>Standard: prima și ultima treaptă trebuie semnalate în culori contrastante |
| Există rampă de acces: | Nu |
