# Formular de evaluare a condițiilor de accesibilitate a clădirilor publice

| Categorii | Indicatori | Date colectate |
|---|---|---|
| Localitate, raion: | Halahora de sus (Briceni) | |
| Instituția: | BESV 6/25 (Casa de Cultura) | |

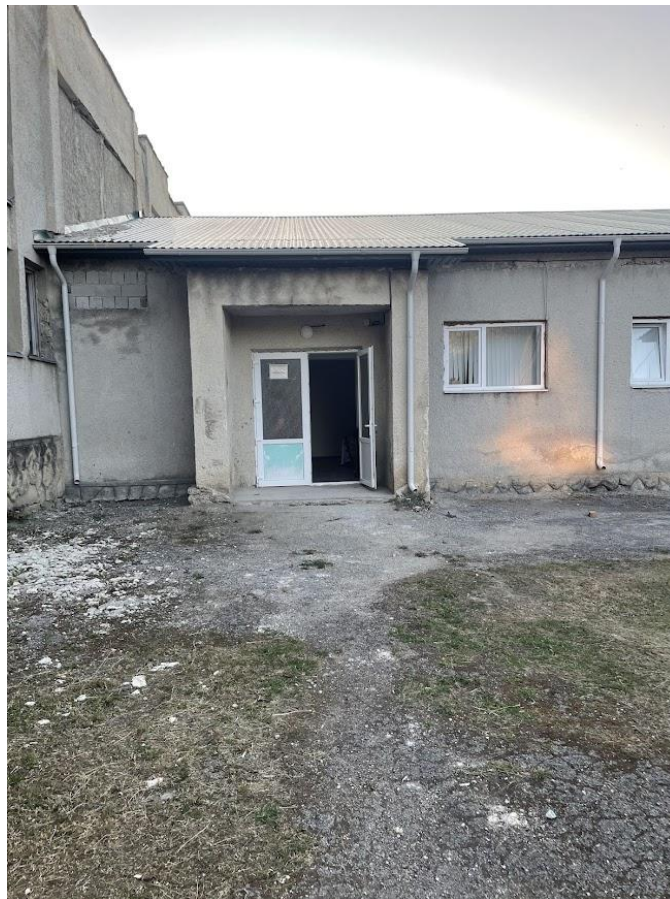
## **Galerie - Căi de acces către clădire**

| Tip înveliș: | Pământ tasat |
| Drumurile/Căile de acces sunt: | Deteriorate |

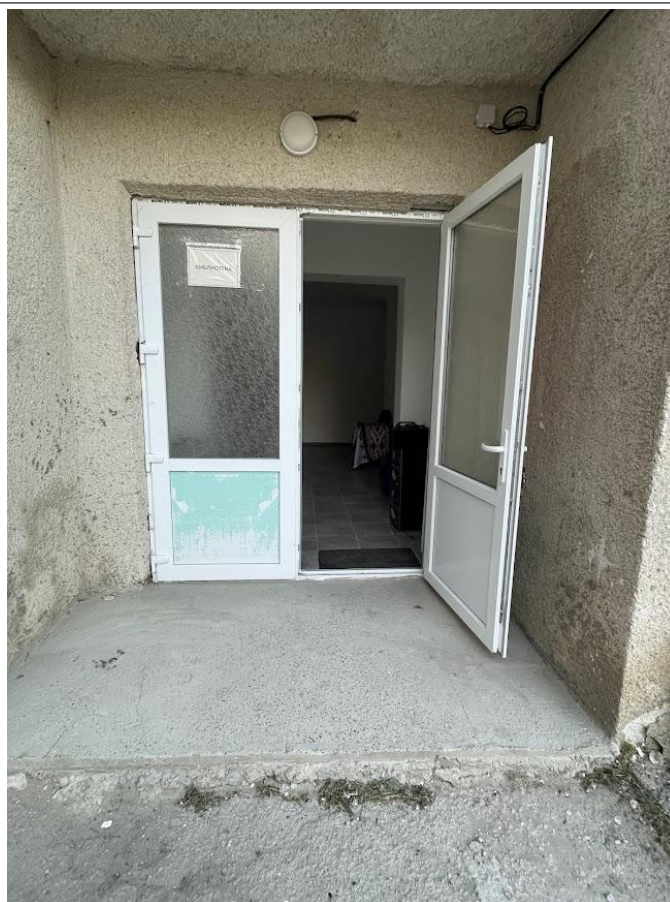
## **Galerie - Intrare în clădire**

| Intrarea în clădire este la nivelul solului: | Da |
| Ușa se deschide în interior sau exterior: | Exterior |

| Dimensiuni ușă de intrare: | Dublă: 80 cm + 80 cm<br>Standard: lumina ușii duble trebuie să fie de minim 90 cm<br>Ușa mică din cea dublă este blocată |
| Prag ușă de intrare: | Un prag cu înălțimea: 8 cm<br>Standard: pragul trebuie să fie de maxim 2 cm |
| Ușile de la intrare și din interiorul clădirii sunt dotate/marcate corespunzător cu semne contrastante: | Nu<br>Standard: este o diferență de culoare contrastantă (culori închise / culori deschise) între perete și podea |

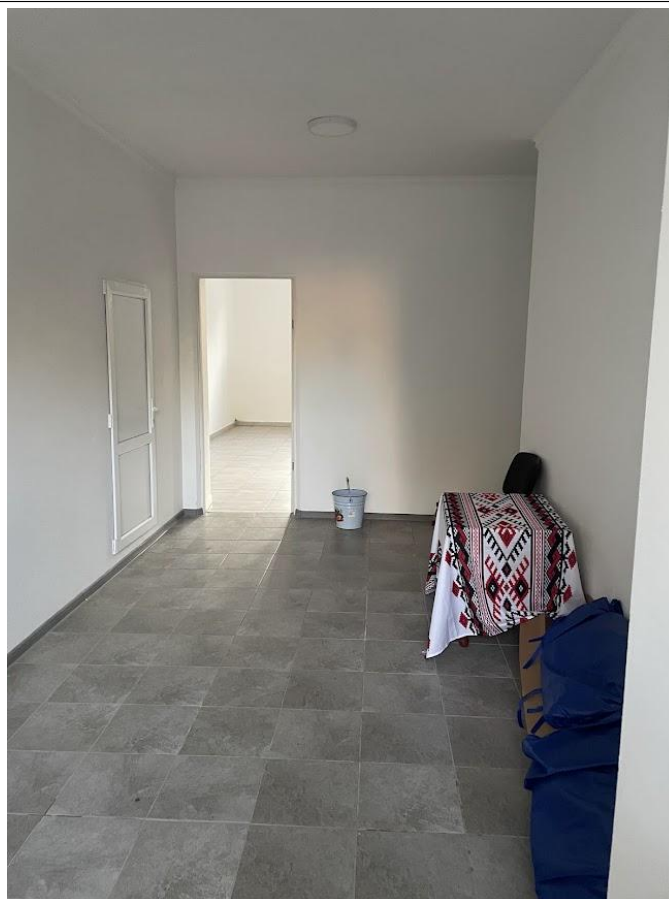
## **Galerie - Coridoare**

| Lățimea coridorului (în cel mai îngust loc) este peste 150 cm? | Da |
| Pardoseala/podeaua în coridor este suprafață accesibilă: | Nu |
| Suprafață alunecoasă: | Da |
| Culori contrastante (este o diferență de culoare contrastantă (culori închise / culori deschise) între perete și podea): | Nu |

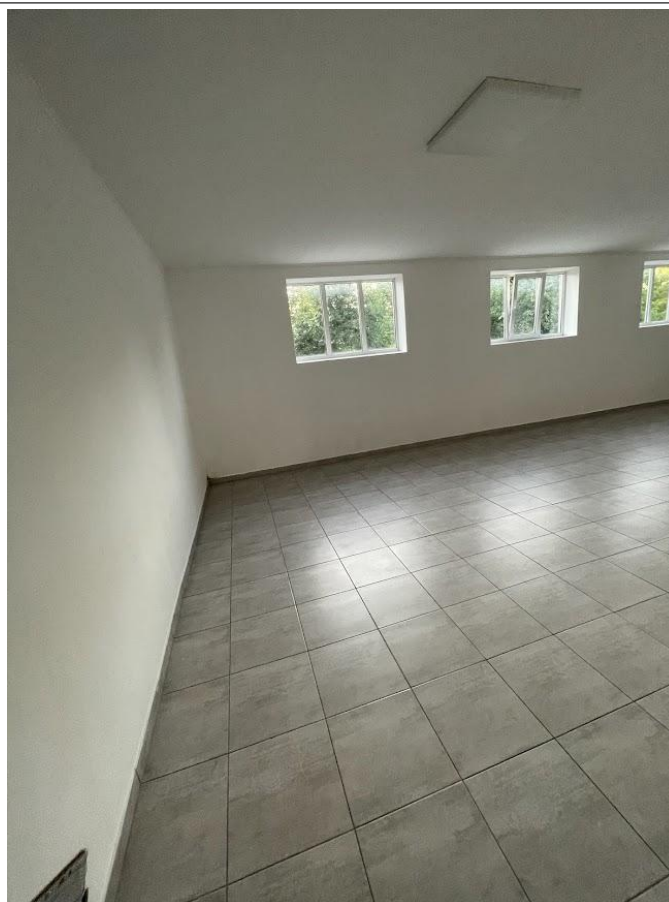
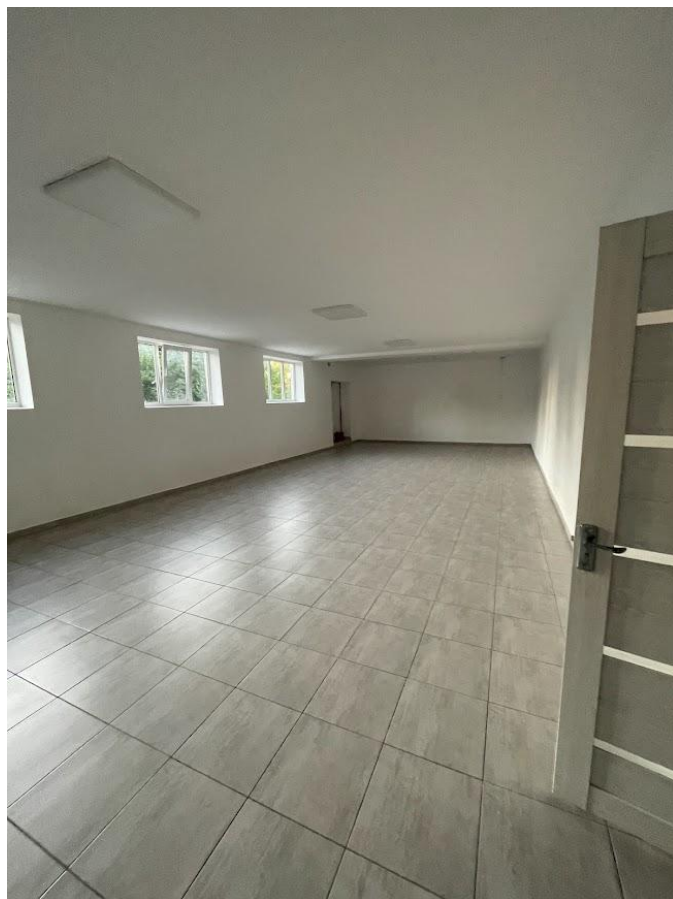
## **Galerie - Sala de prestare a serviciului**

| Este la nivel de: | Parter |
| În sală este spațiu de manevră pentru un scaun rulant cu diagonala minimă de 140 cm: | Da |
| Culori contrastante pentru sală: | Nu<br>Standard: este o diferență de culoare contrastantă (culori închise / culori deschise) între perete și podea |
