# Formular de evaluare a condițiilor de accesibilitate a clădirilor publice

| Categorii | Indicatori | Date colectate |
|---|---|---|
| Localitate, raion: | Halahora de jos (Briceni) | |
| Instituția: | BESV 6/26 (Casa de Cultura) | |

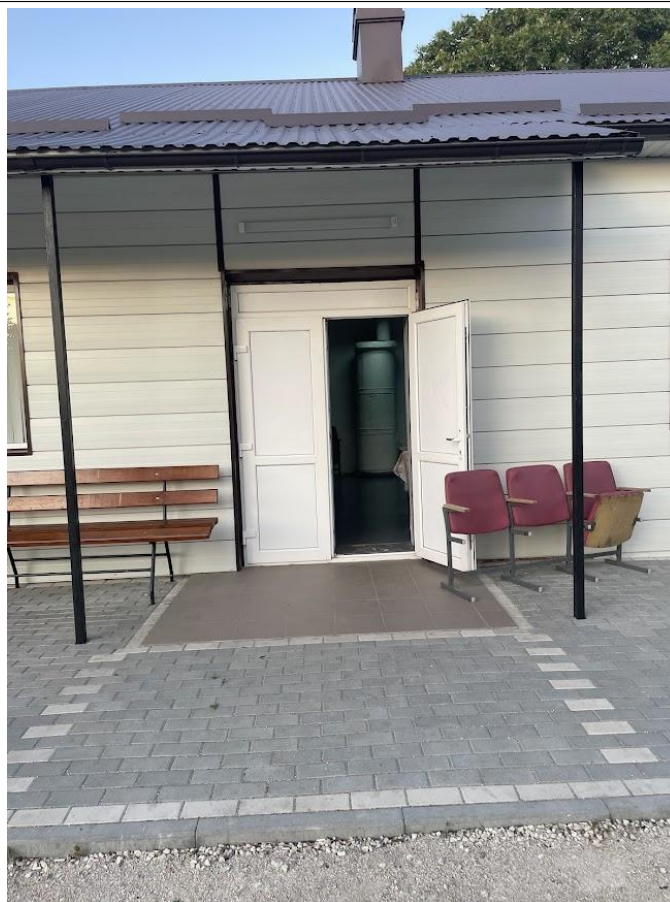
## Galerie - Intrare în clădire

| Intrarea în clădire este la nivelul solului: | Da |
| Ușa se deschide în interior sau exterior: | Exterior |

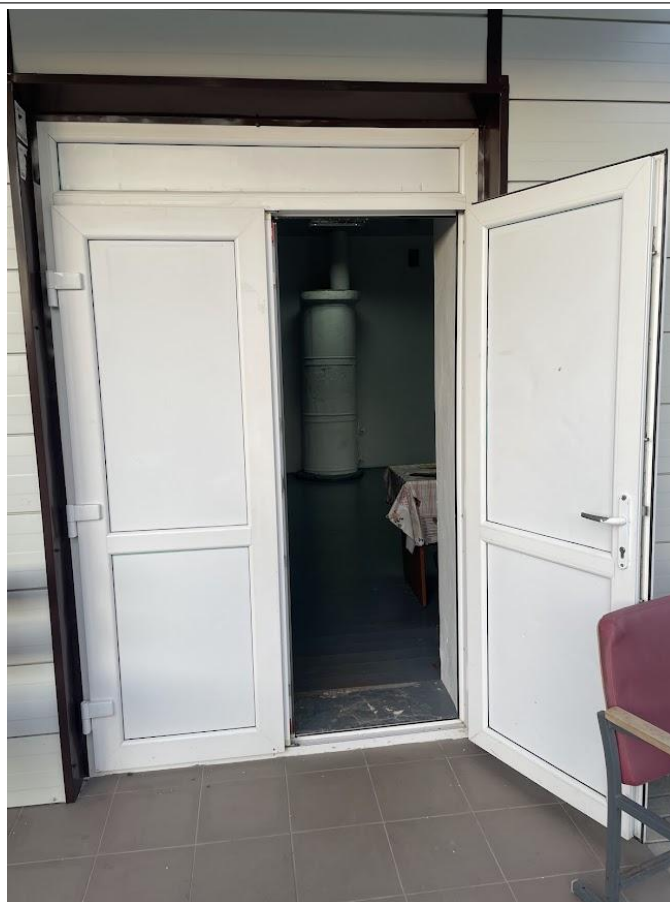
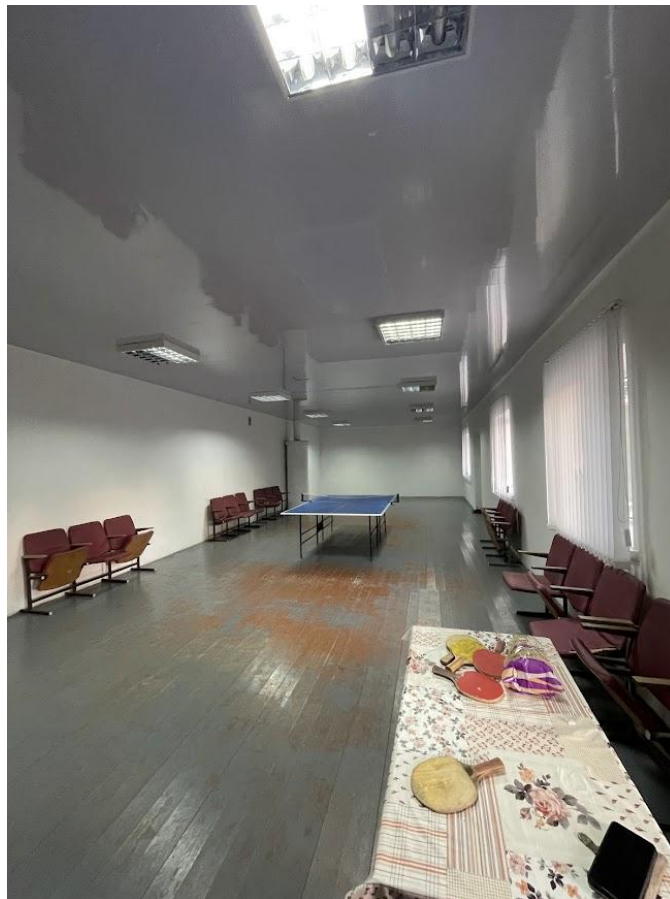
## Galerie - Uși

| Dimensiuni ușă de intrare: | Dublă: 65 cm + 65 cm<br>Standard: lumina ușii duble trebuie să fie de minim 90 cm<br>Ușa mică din cea dublă este blocată |
| Prag ușă de intrare: | Un prag cu înălțimea: 5 cm<br>Standard: pragul trebuie să fie de maxim 2 cm |
| Ușile de la intrare și din interiorul clădirii sunt dotate/marcate corespunzător cu semne contrastante: | Nu<br>Standard: este o diferență de culoare contrastantă (culori închise / culori deschise) între perete și podea |
