# Formular de evaluare a condițiilor de accesibilitate a clădirilor publice

| Categorii | Indicatori | Date colectate |
|---|---|---|
| Localitate, raion: | Baius (Leova) | |
| Instituția: | BESV-22/11 (Sediul fostei școli primare) | |

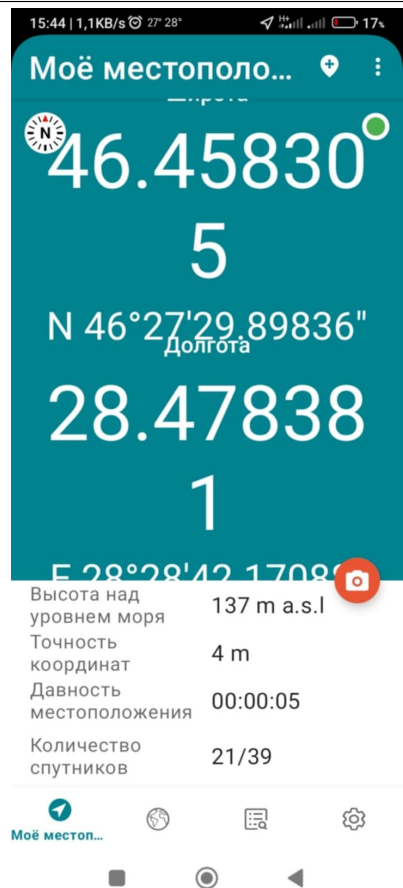
Galerie - Căi de acces către clădire

| Tip înveliș: | Pământ tasat |
| Drumurile/Căile de acces sunt: | Cu fisuri / gropi |
| Scări/Trepte: | Da, 5 scări/trepte , înălțimea:20 cm |
| Nivel: | Înclinat în urcuș |

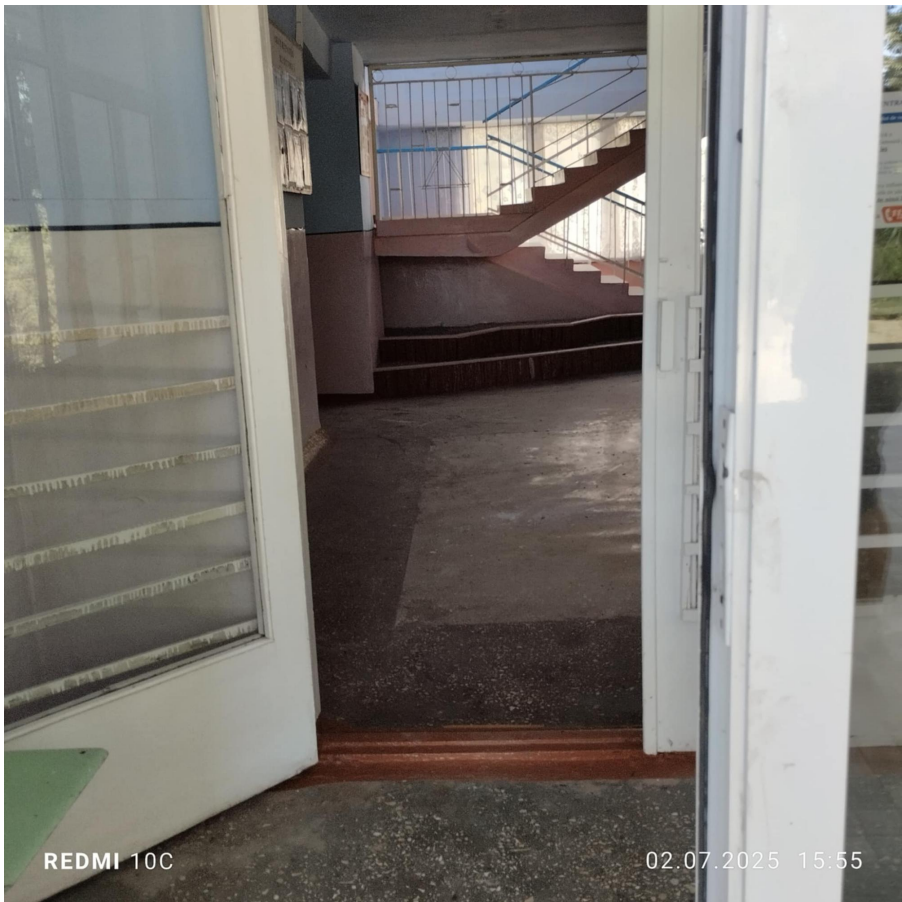
Galerie - Intrare în clădire

| Intrarea în clădire este la nivelul solului: | Nu |
| La intrare sunt trepte: | Da, 3 trepte , Înălțime totală a treptelor/scărilor (cm)20 cm |
| Dacă există trepte, sunt semnalate treptele cu elemente contrastante și/sau tactile: | Nu<br>Standard: prima și ultima treaptă trebuie semnalate în culori contrastante |
| Există rampă de acces: | Nu |

| Categorii | Indicatori | Date colectate |
|---|---|---|
| | Dimensiuni ușă de intrare: | Dublă: 90 cm + 89 cm<br><b>Standard: lumina ușii duble trebuie să fie de minim 90 cm</b><br>Ușa mică din cea dublă este blocată |
| | Prag ușă de intrare: | Un prag cu înălțimea: 5 cm<br><b>Standard: pragul trebuie să fie de maxim 2 cm</b> |
| | Ușile de la intrare și din interiorul clădirii sunt dotate/marcate corespunzător cu semne contrastante: | Nu<br><b>Standard: este o diferență de culoare contrastantă (culori închise / culori deschise) între perete și podea</b> |

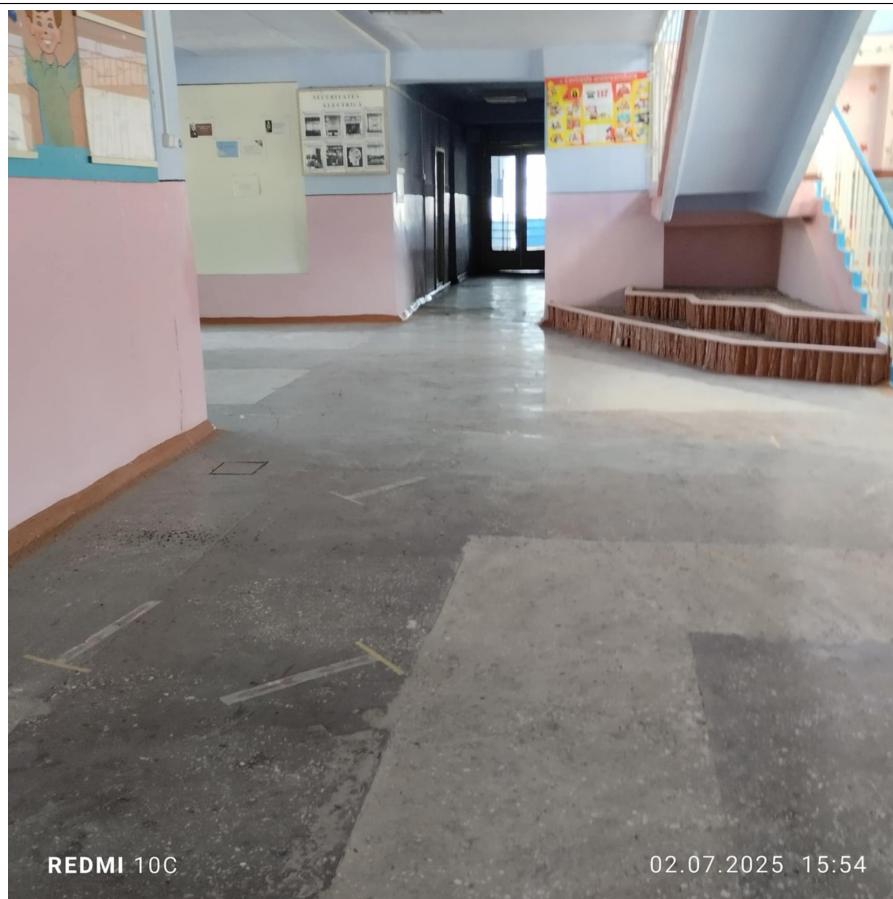
## Galerie - Coridoare

| Coridoare: | Da |
| Lățimea coridorului (în cel mai îngust loc) este peste 150 cm? | Da |
| Culori contrastante (este o diferență de culoare contrastantă (culori închise / culori deschise) între perete și podea): | Da |
