# Formular de evaluare a condițiilor de accesibilitate a clădirilor publice

| Categorii | Indicatori | Date colectate |
|---|---|---|
| Localitate, raion: | Hirtop (Leova) | |
| Instituția: | BESV-22/13 (Casa de locuit a cet. Cernenchi Ilie) | |

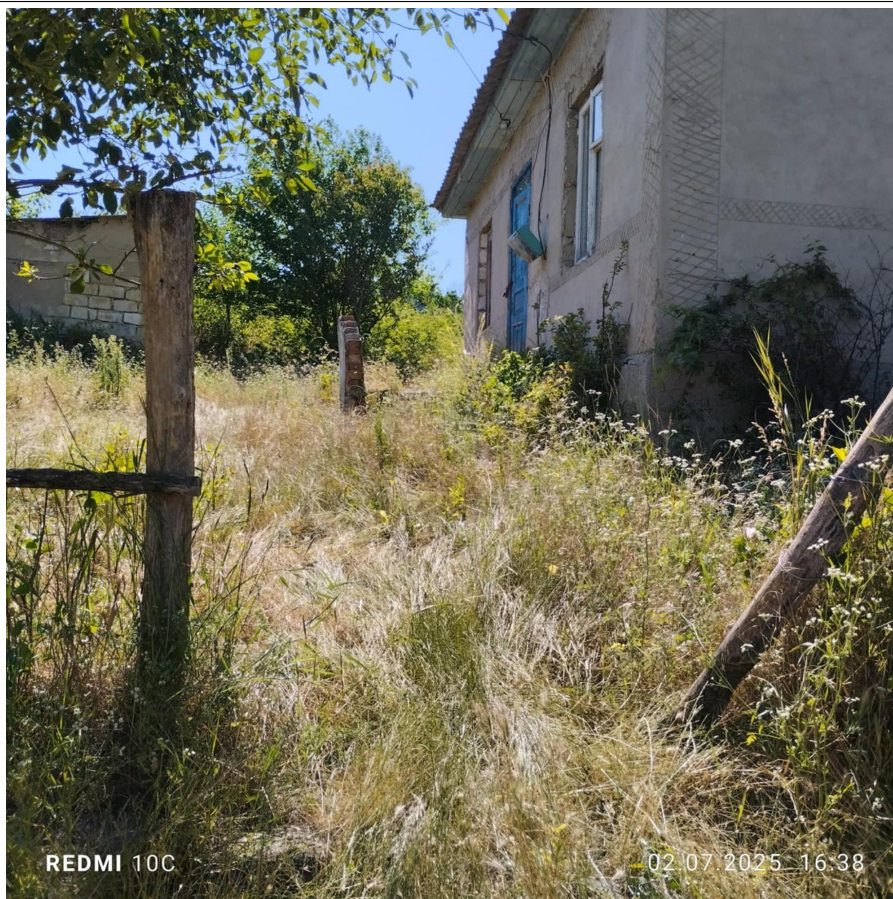
## Galerie - Căi de acces către clădire

| Tip înveliș: | Pământ tasat |
| Drumurile/Căile de acces sunt: | Deteriorate |
| Nivel: | Înclinat în urcuș |

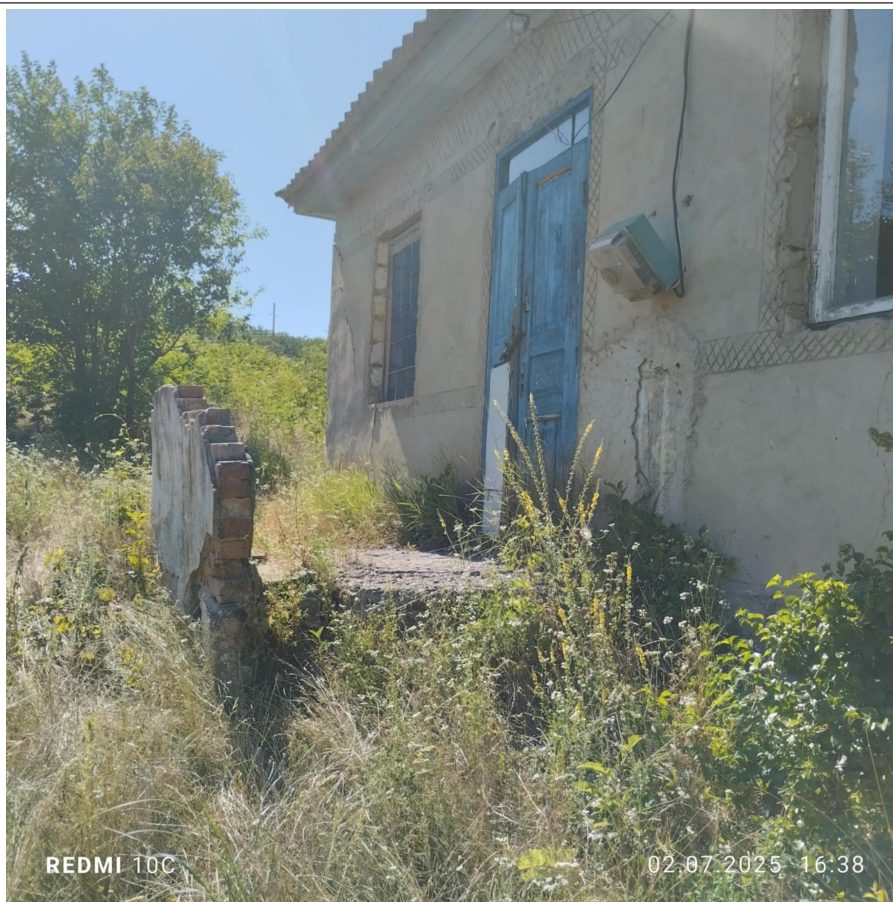
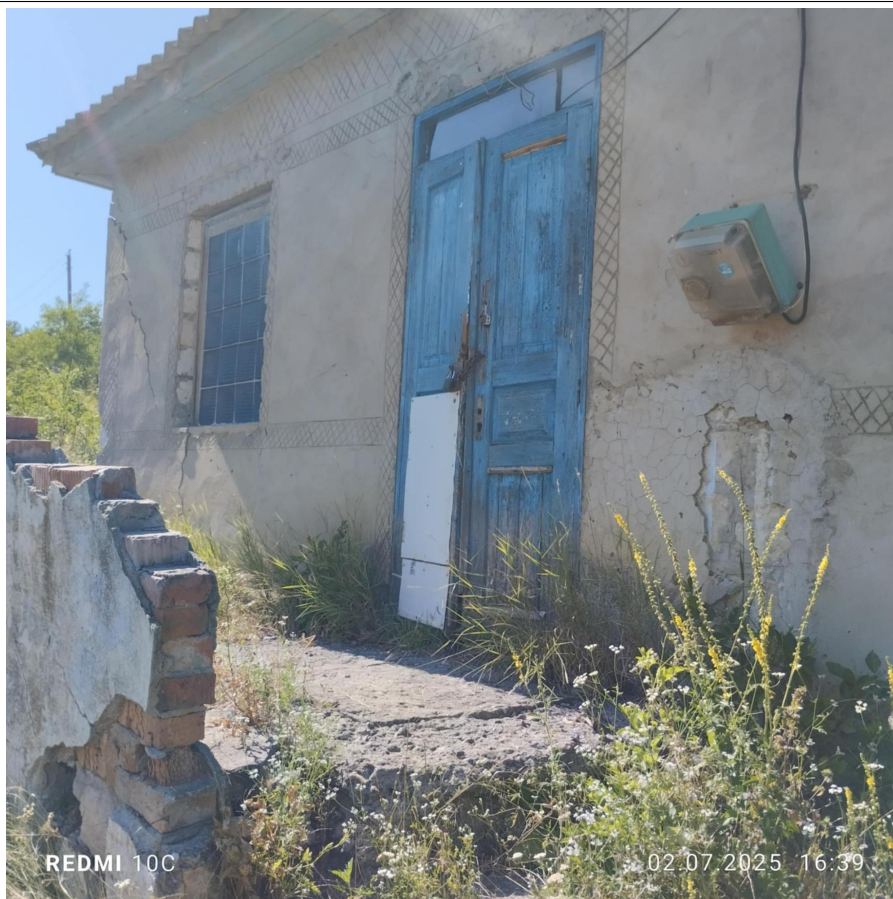
## Galerie - Intrare în clădire

| Intrarea în clădire este la nivelul solului: | Nu |
| La intrare sunt trepte: | Da, 2 trepte , Înălțime totală a treptelor/scărilor (cm)40 cm |
| Înălțimea pragului ușii (de la nivelul solului până la nivelul superior al pragului): | 39 cm<br>Standard: Se aplica regula de 1:12 |
| Dacă există trepte, sunt semnalate treptele cu elemente contrastante și/sau tactile: | Nu<br>Standard: prima și ultima treaptă trebuie semnalate în culori contrastante |
| Există rampă de acces: | Nu |

| Prag ușă de intrare: | Un prag cu înălțimea: 15 cm<br>Standard: pragul trebuie să fie de maxim 2 cm |
