# Formular de evaluare a condițiilor de accesibilitate a clădirilor publice

| Categorii | Indicatori | Date colectate |
|---|---|---|
| Localitate, raion: | Iargara (Leova) | |
| Instituția: | BESV-22/8 (Caminul Cultural) | |

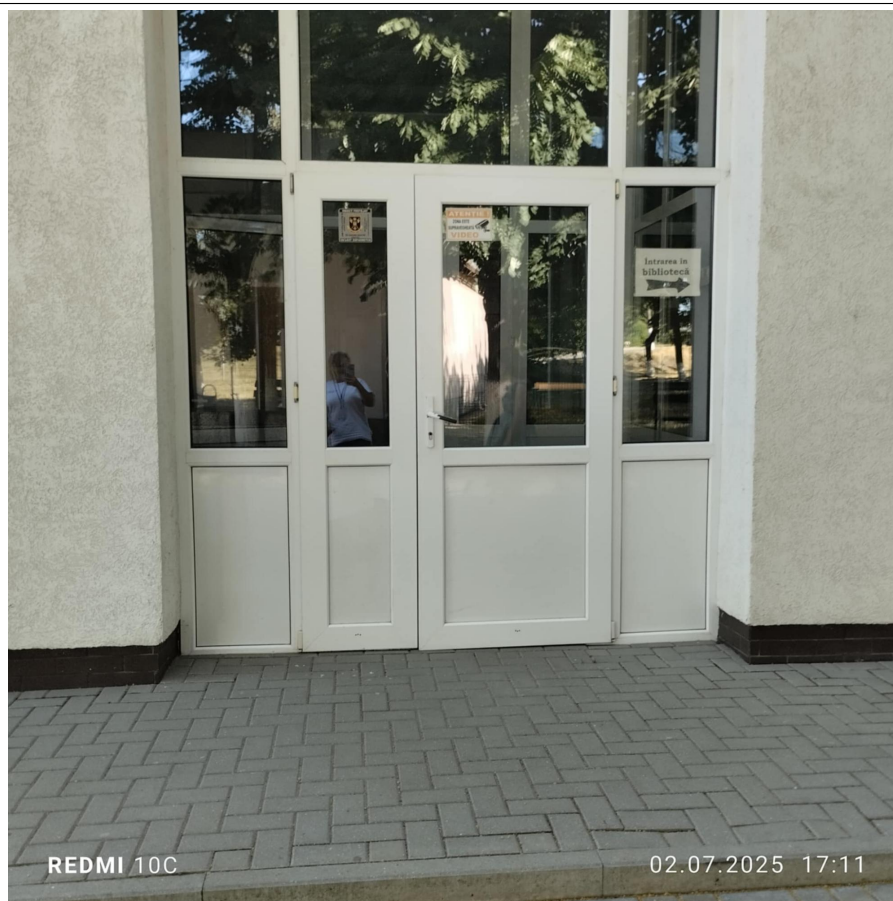
## Galerie - Căi de acces către clădire

| Tip înveliș: | Asfalt |
| Drumurile/Căile de acces sunt: | Calitative |
| Trotuare: | Nu |
| Borduri: | Nu |
| Scări/Trepte: | Nu |
| Nivel: | Orizontal |

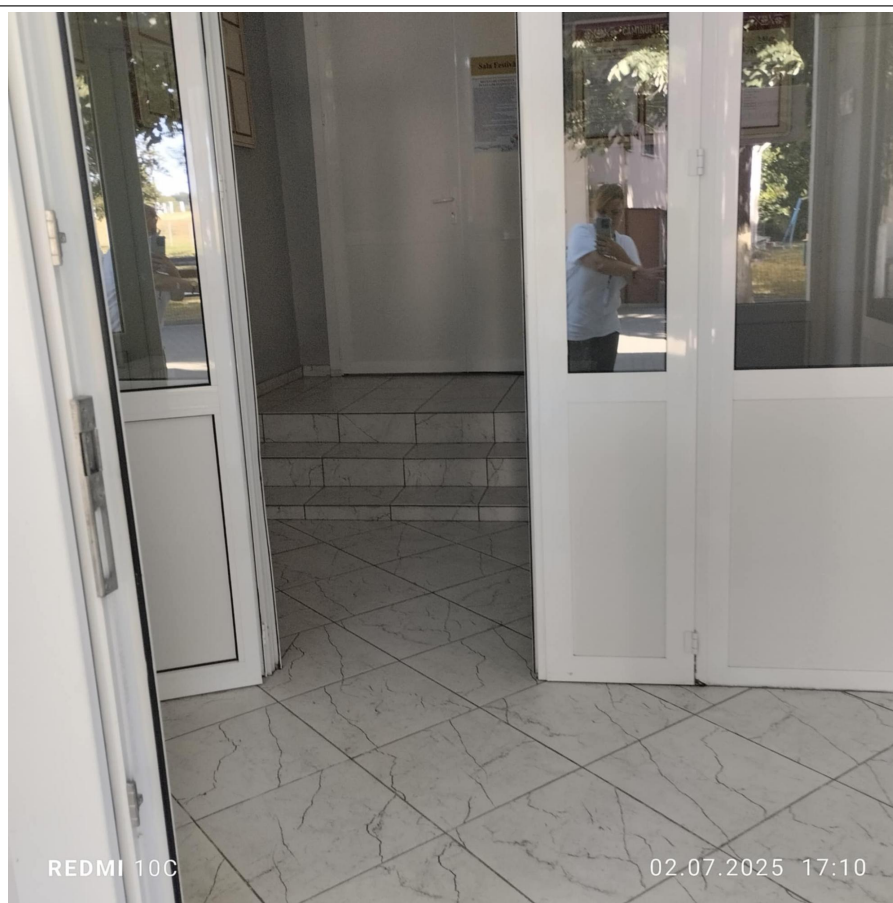
## Galerie - Intrare în clădire

| Intrarea în clădire este la nivelul solului: | Nu |
| La intrare sunt trepte: | Da, 1 trepte , Înălțime totală a treptelor/scărilor (cm) 7 cm |
| Dimensiunile pragului/spațiului din fața ușii de intrare în clădire: | 7 cm |
| Înălțimea pragului ușii (de la nivelul solului până la nivelul superior al pragului): | 7 cm<br>Standard: Se aplica regula de 1:10 |
| Există rampă de acces: | Nu |

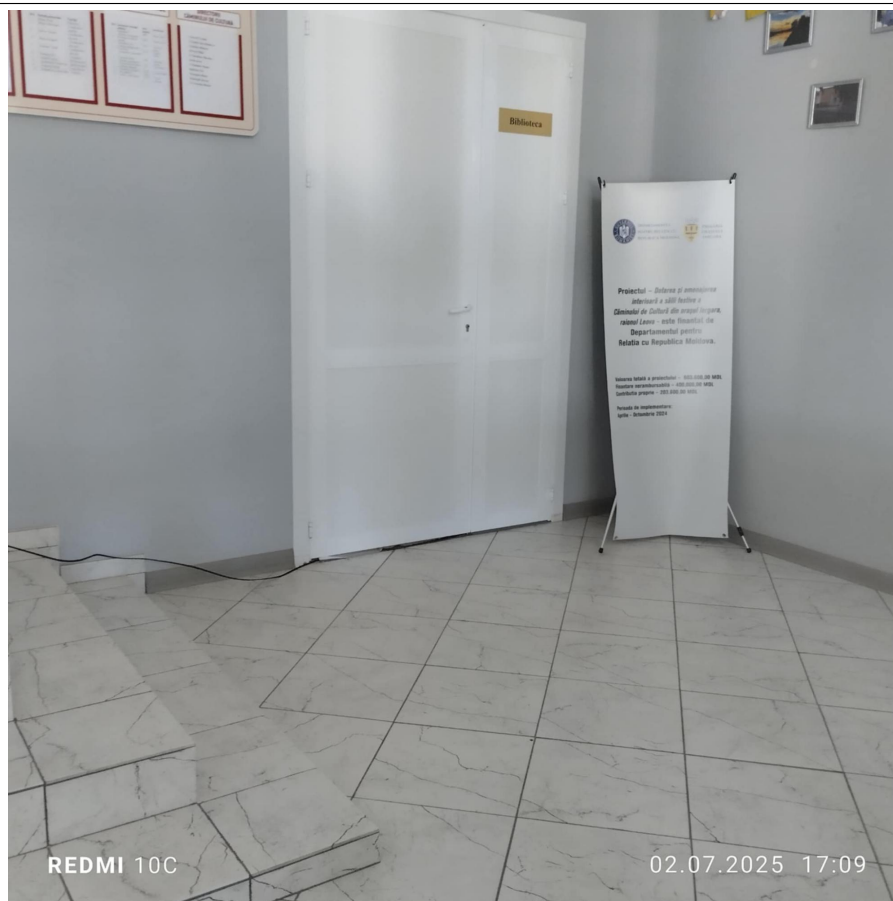
## Galerie - Coridoare

| Lățimea coridorului (în cel mai îngust loc) este peste 150 cm? | Nu |
| Lățime (dacă este cazul, în cel mai îngust loc): | 120 cm , nu există buzunare la coridoare<br>Standard: Lățimea minimă a coridorului ar trebui să fie de cel puțin 150 cm), Dacă coridorul este îngust (până la 180 cm) |
| Pardoseala/podeaua în coridor este suprafață accesibilă: | Nu |

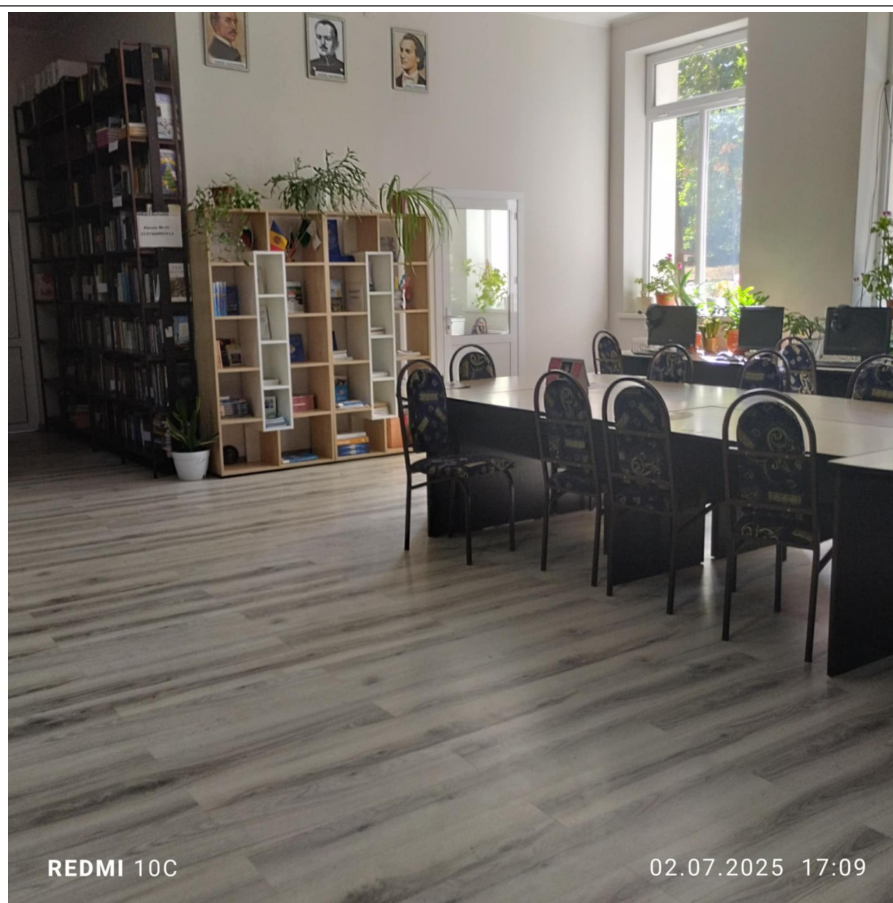
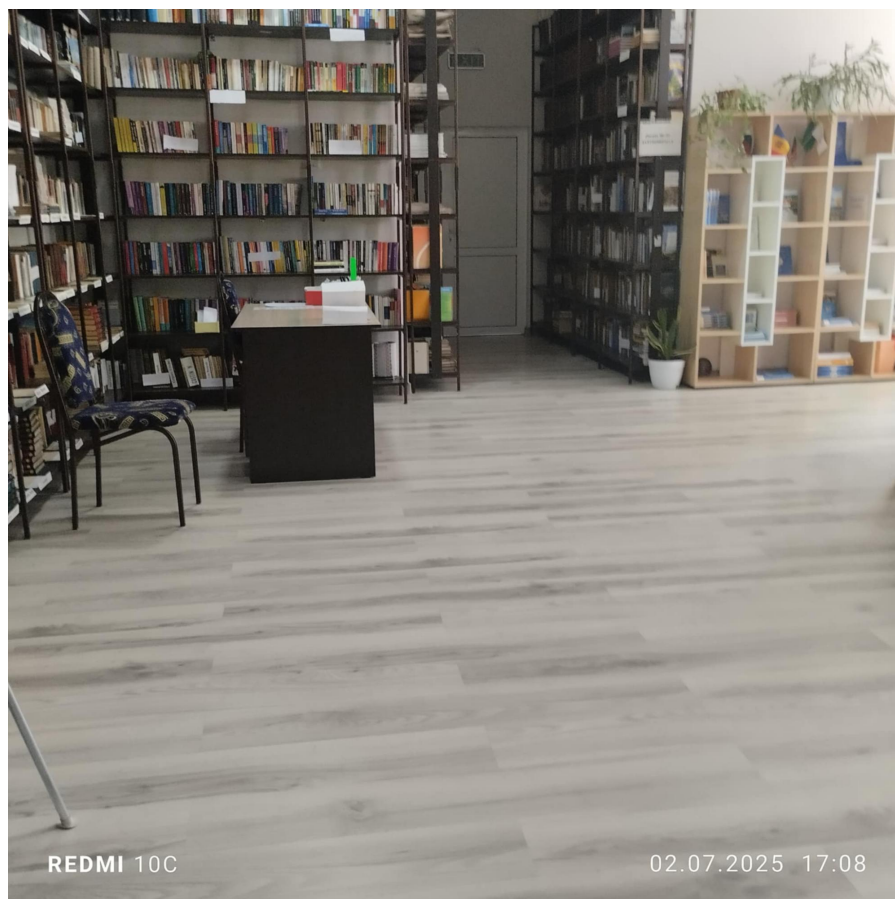
## Galerie - Sala de prestare a serviciului

| Este la nivel de: | Parter |
| În sală este spațiu de manevră pentru un scaun rulant cu diagonala minimă de 140 cm: | Da |
| Spațiul interior este suficient iluminat: | Da |
| Culori contrastante pentru sală: | Da<br>Standard: este o diferență de culoare contrastantă (culori închise / culori deschise) între perete și podea |
