# Formular de evaluare a condițiilor de accesibilitate a clădirilor publice

| Categorii | Indicatori | Date colectate |
|---|---|---|
| Adresa, strada, nr.: | str. Hotin 37 | |
| Instituția: | BESV-26/4 (Scoala sportiva pentru copii si juniori) | |

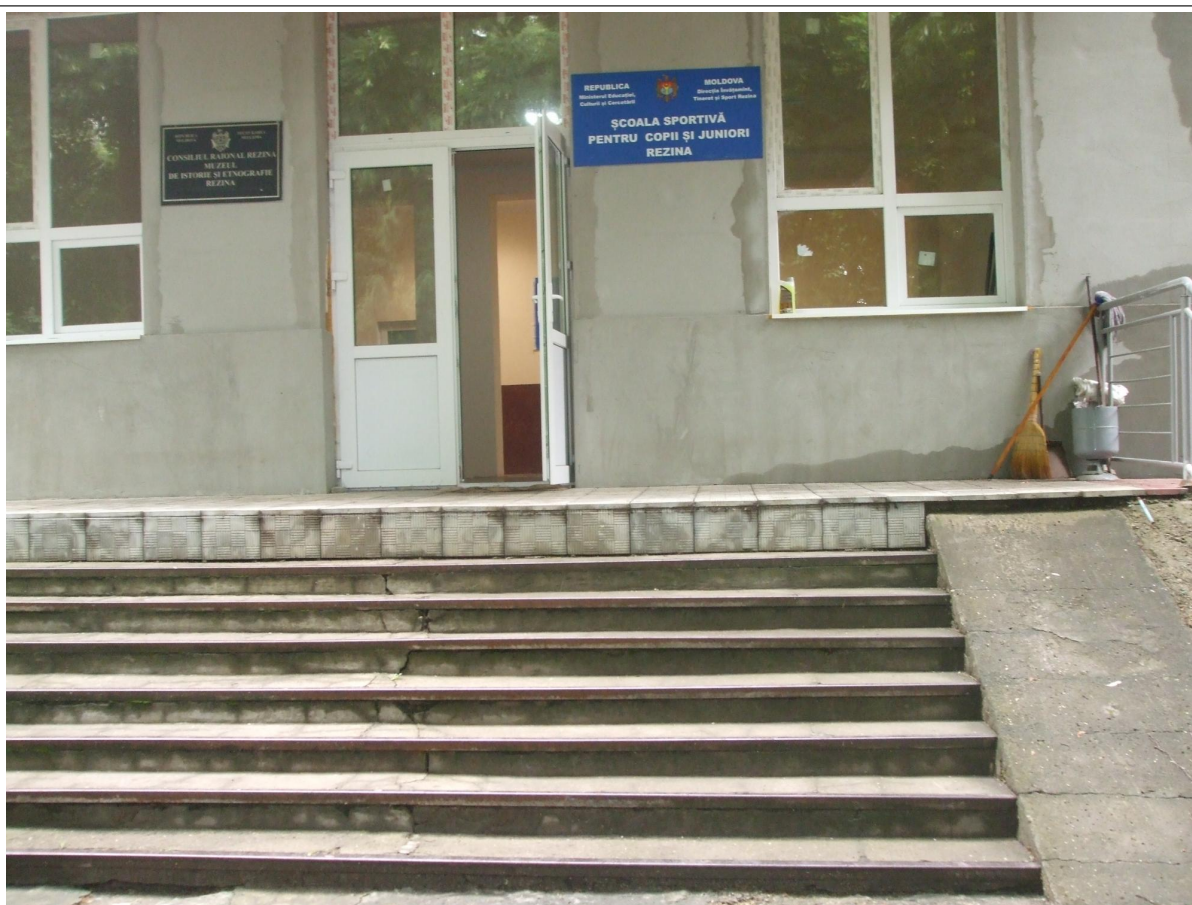
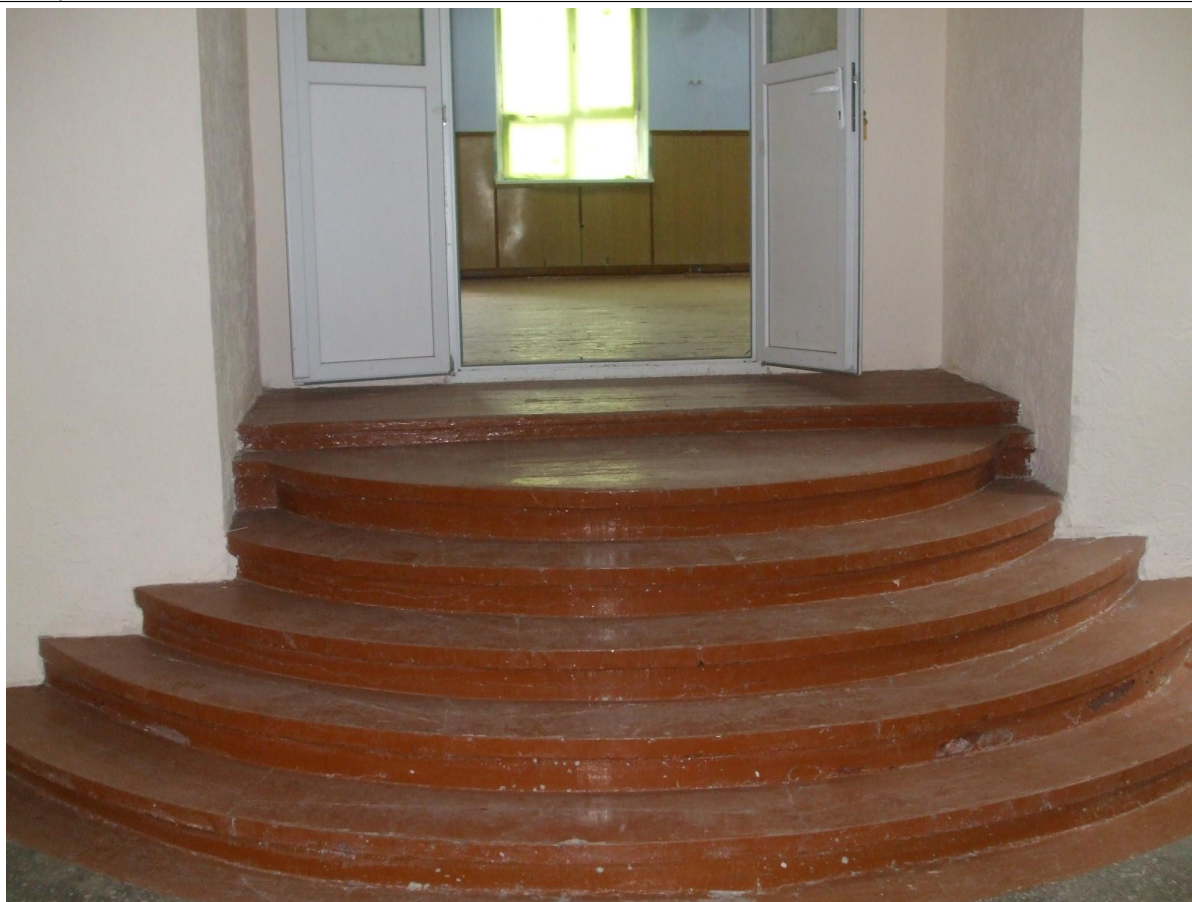
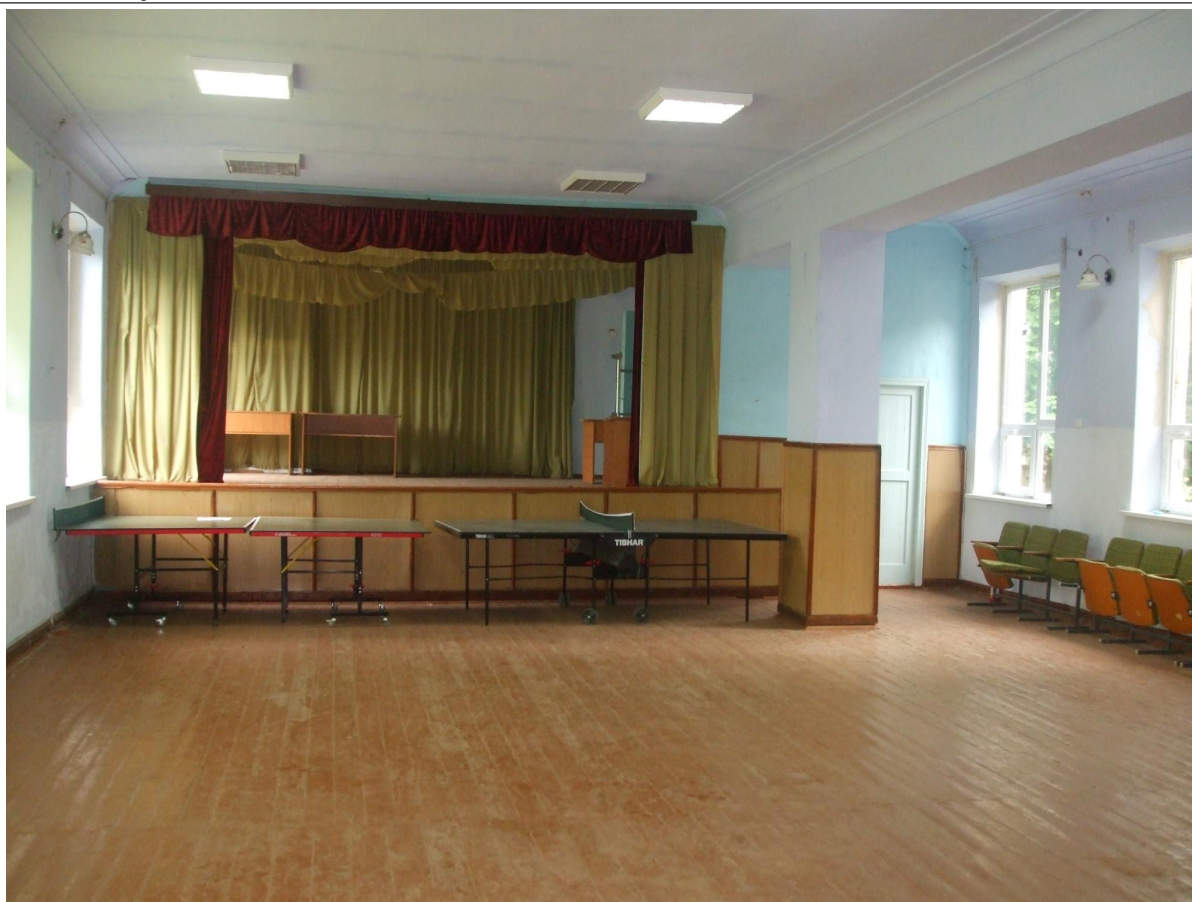
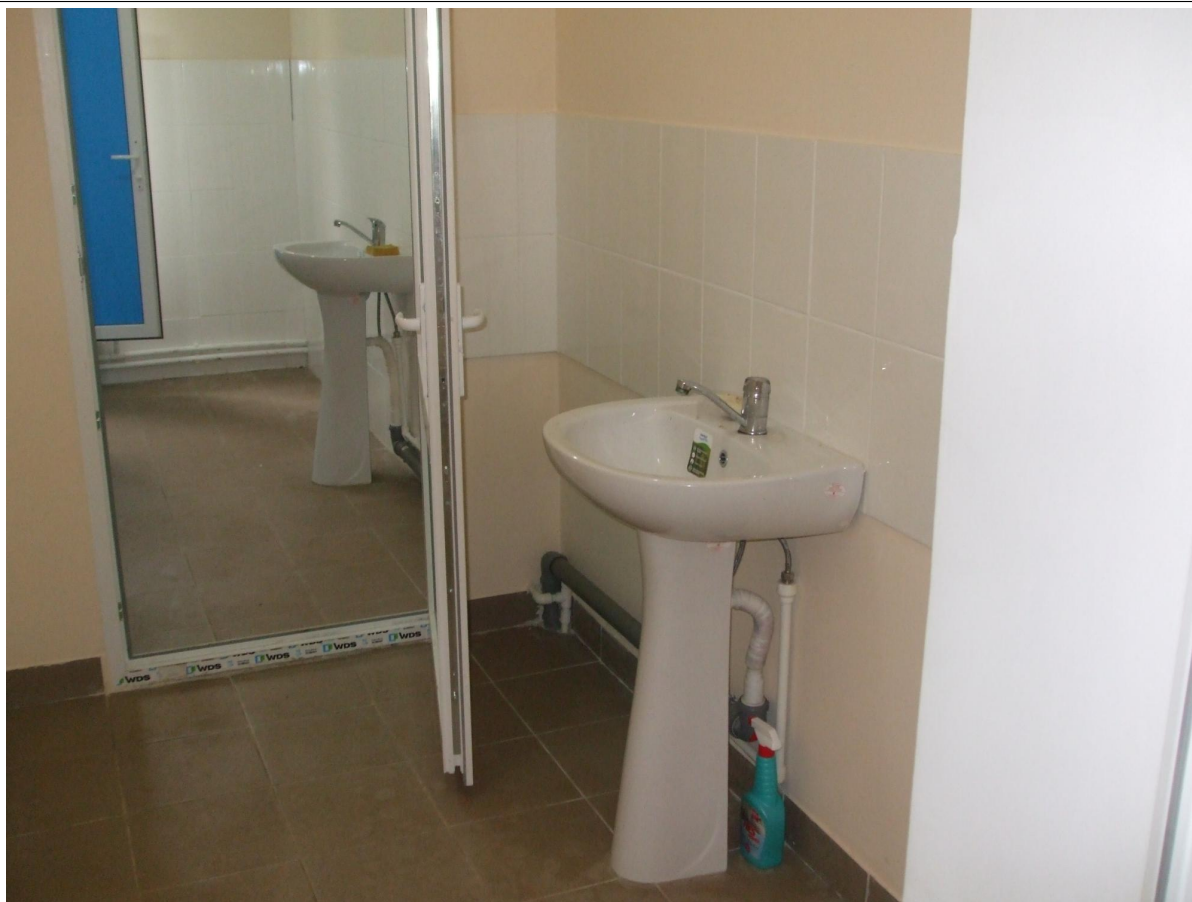
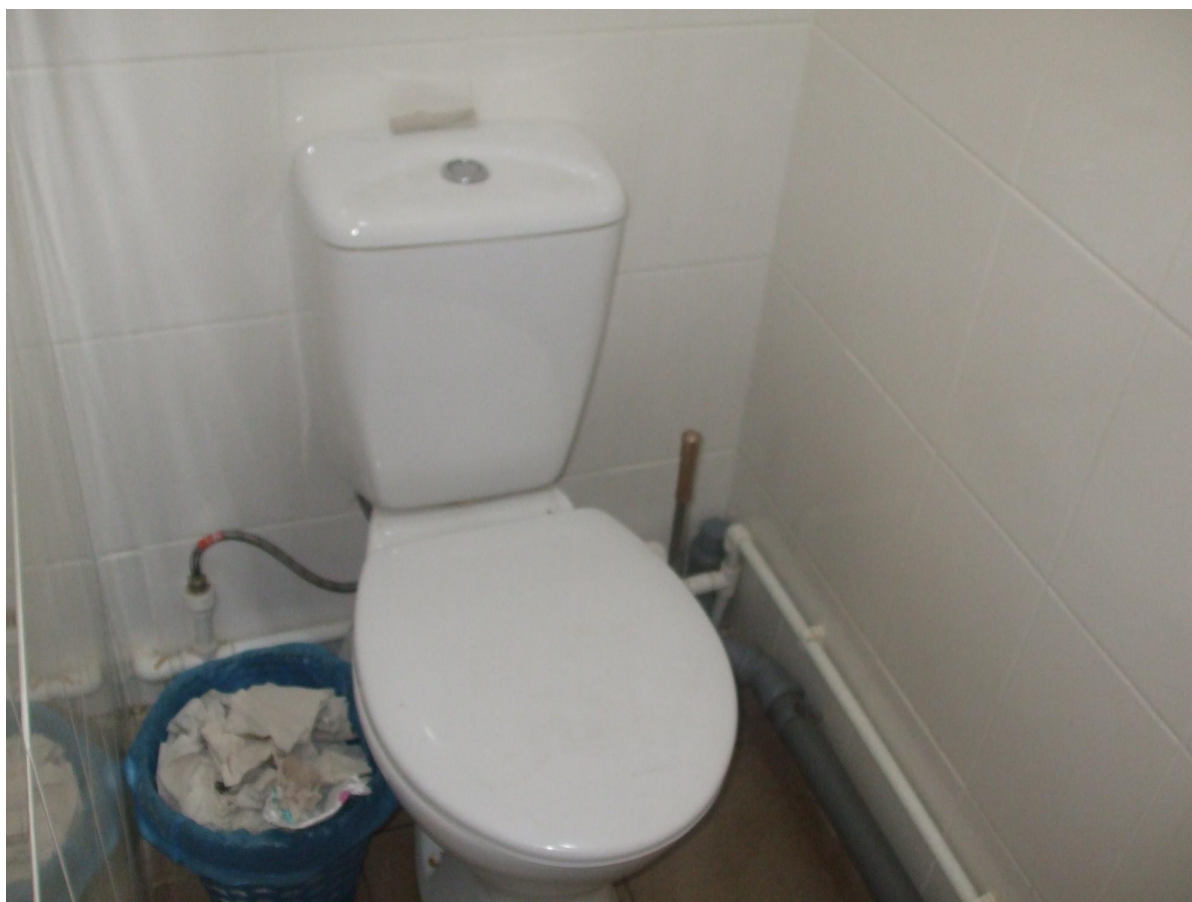
## Galerie - Intrare în clădire

| La intrare sunt trepte: | Da, 8 trepte , Înălțime totală a treptelor/scărilor (cm)120 cm |

| Categorii | Indicatori | Date colectate |
|---|---|---|
| | Dacă există trepte, sunt semnalate treptele cu elemente contrastante și/sau tactile: | Nu<br><b>Standard: prima și ultima treaptă trebuie semnalate în culori contrastante</b> |
| | Există rampă de acces: | Da |
| | Suprafața rampei este antiderapantă (nealunecoasă): | Nu |
| | Sunt bare de suport: | Nu |
| | Rampa are bară de siguranță: (din țevă sau beton, la H = 5-10 cm) | Nu |
