# Formular de evaluare a condițiilor de accesibilitate a clădirilor publice

| Categorii | Indicatori | Date colectate |
|---|---|---|
| Adresa, strada, nr.: | Mihai Eminescu 48 | |
| Instituția: | BESV-11/1(Liceu) | |

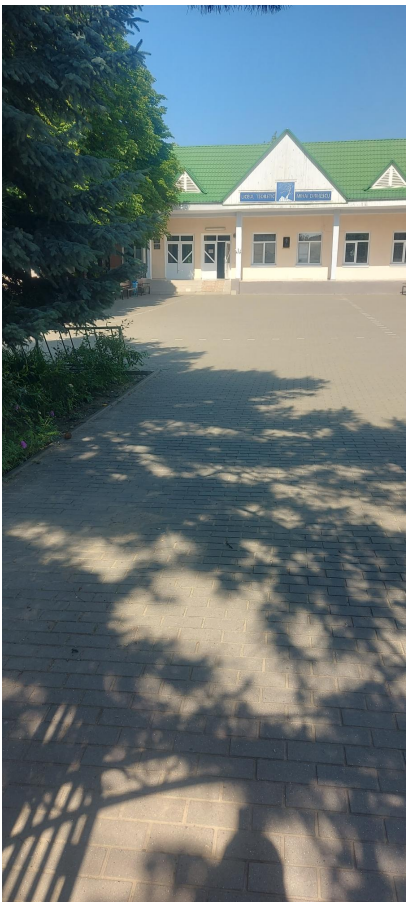
Galerie - Căi de acces către clădire

Tip înveliș:

-

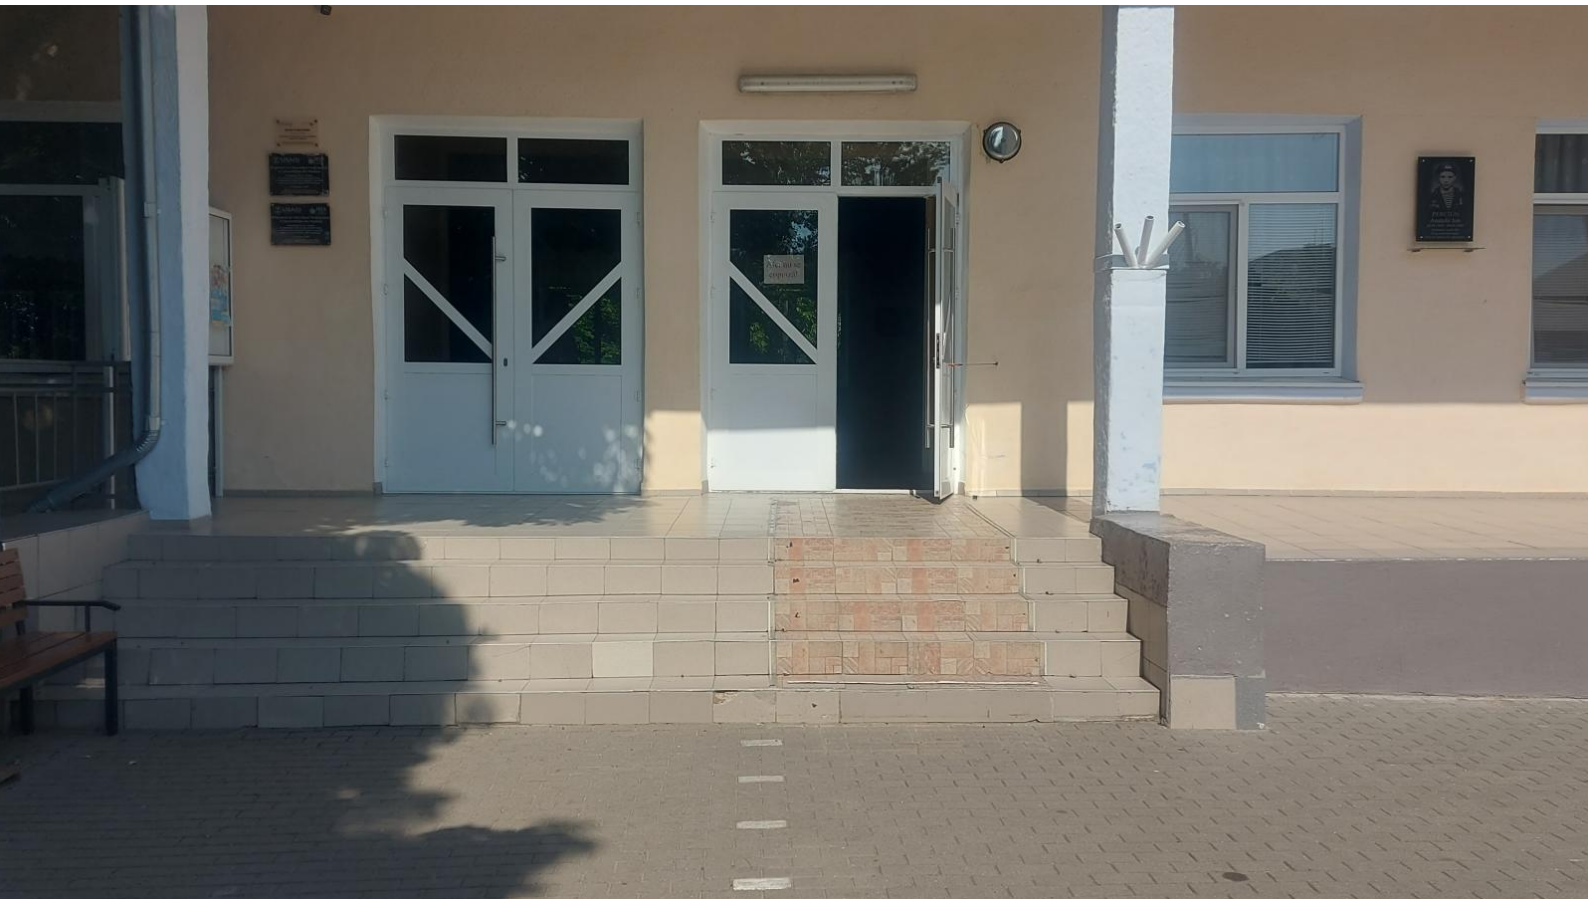
## Galerie - Intrare în clădire

Nu

Da, 5 trepte , Înălțime totală a treptelor/scărilor (cm)60 cm

| Categorii | Indicatori | Date colectate |
|---|---|---|
| | Dimensiunile pragului/spațiului din fața ușii de intrare în clădire: | 150 cm x 400 cm |
| | Dacă există trepte, sunt semnalate treptele cu elemente contrastante și/sau tactile: | Da<br><b>Standard: prima și ultima treaptă trebuie semnalate în culori contrastante</b> |
| | Există rampă de acces: | Nu |

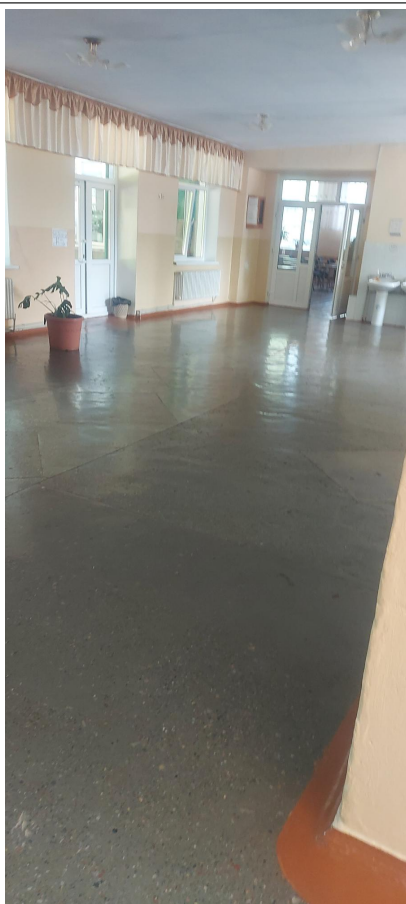
## Galerie - Coridoare

| Coridoare: | Da |
| Lățimea coridorului (în cel mai îngust loc) este peste 150 cm? | Da |

| Categorii | Indicatori | Date colectate |
|---|---|---|
| | Bariere/obstacole: | Nu |
| | Culori contrastante (este o diferență de culoare contrastantă (culori închise / culori deschise) între perete și podea): | Da |
| | Iluminare bună (lumină de zi și lumină artificială) pe hol și pe culoarele principale: | Da |
