# Formular de evaluare a condițiilor de accesibilitate a clădirilor publice

Data: **10-06-2025**

| Categorii | Indicatori | Date colectate |
|---|---|---|
| Instituția: | BESV-12/16 (Casa De Cultura) | |

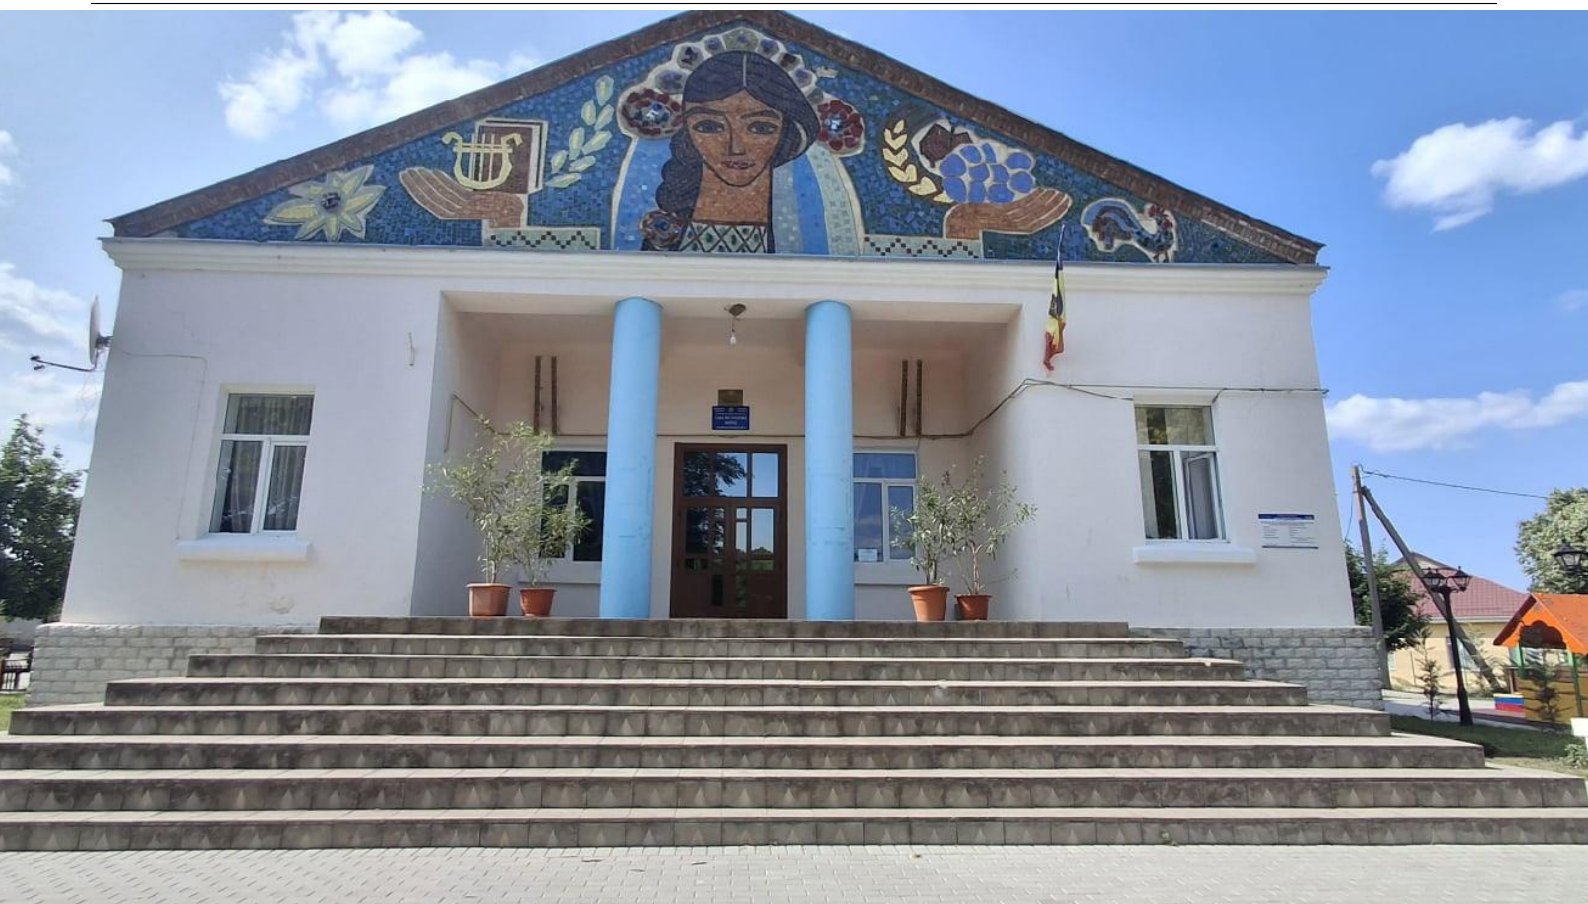
## Galerie - Intrare în clădire

| Scări/Trepte: | Da, 5 scări/trepte , înălțimea:75 cm |

| Categorii | Indicatori | Date colectate |
|---|---|---|
| | Dimensiuni ușă de intrare: | Dublă: 73 cm + 80 cm<br>Standard: lumina ușii duble trebuie să fie de minim 90 cm<br>Ușa mică din cea dublă se deschide |
| | Prag ușă de intrare: | Prag exterior și interior cu înălțimile: 3 + 2 cm<br>Standard: pragul trebuie să fie de maxim 2 cm |

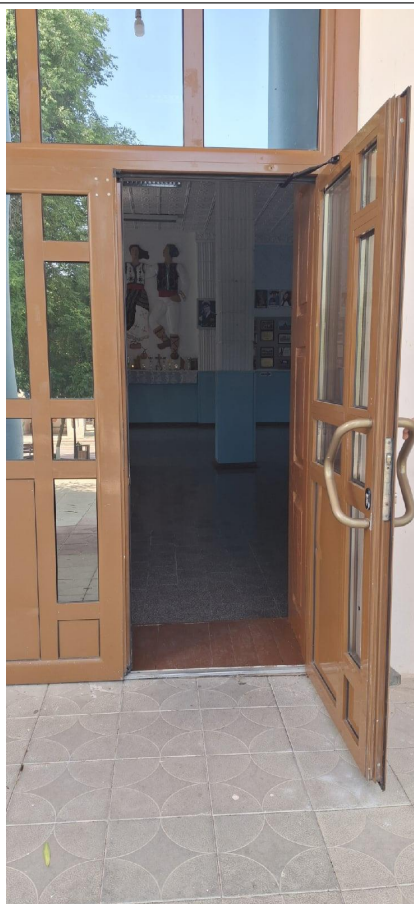
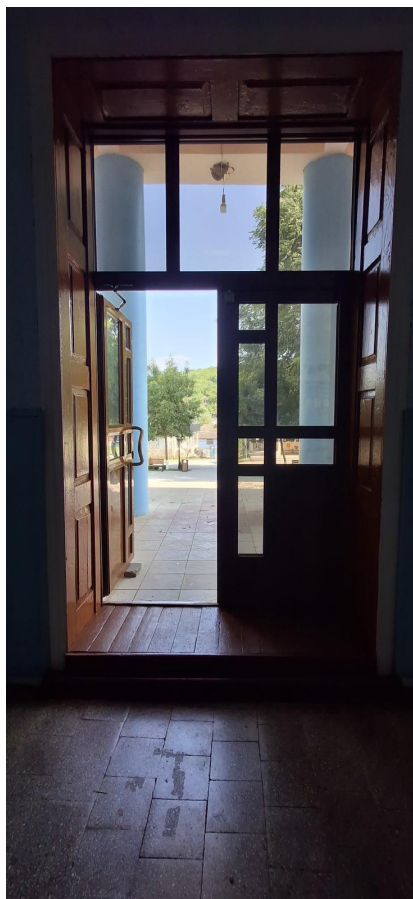
## Galerie - Uși

| Categorii | Indicatori | Date colectate |
|---|---|---|
| | Ușile de la intrare și din interiorul clădirii sunt dotate/marcate corespunzător cu semne contrastante: | Nu<br>Standard: este o diferență de culoare contrastantă (culori închise / culori deschise) între perete și podea |

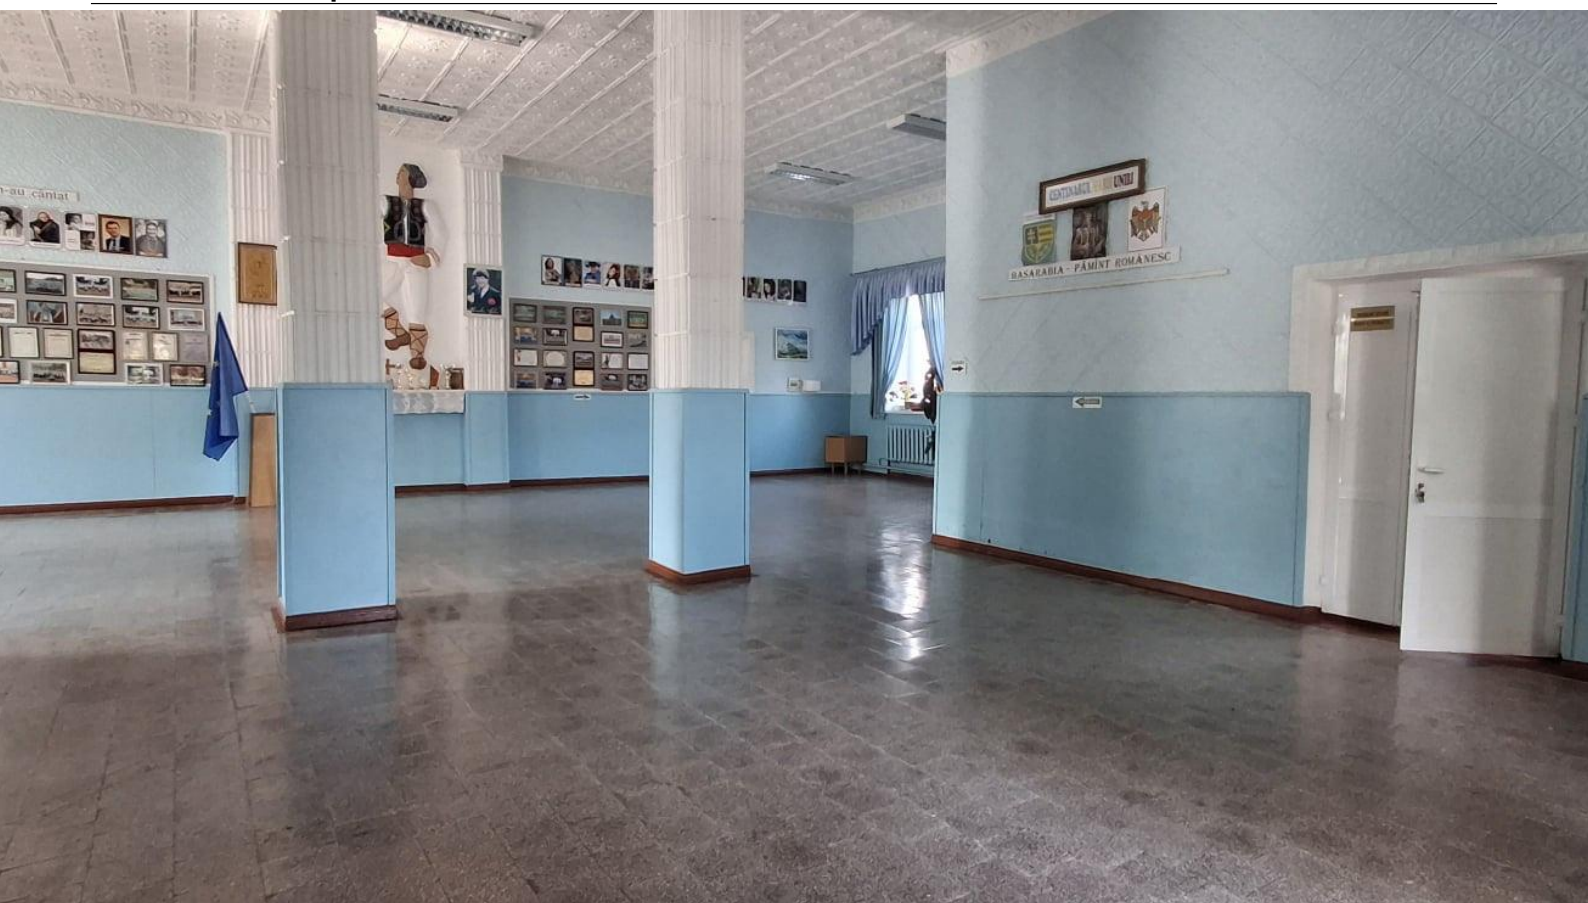
**Galerie - Sala de prestare a serviciului**

| Trepte: | Da, 1 trepte , înălțimea:17 cm |
| Culori contrastante pentru trepte: | Nu<br>Standard: prima și ultima treaptă trebuie semnalate în culori contrastante |
