# Formular de evaluare a condițiilor de accesibilitate a clădirilor publice

Data: **01-07-2025**

Echipa de evaluare: **AO VIVERE, Monitor de accesibilitate**

| Categorii | Indicatori | Date colectate |
|---|---|---|
| Instituția: | BESV 6/39 (Primaria) | |

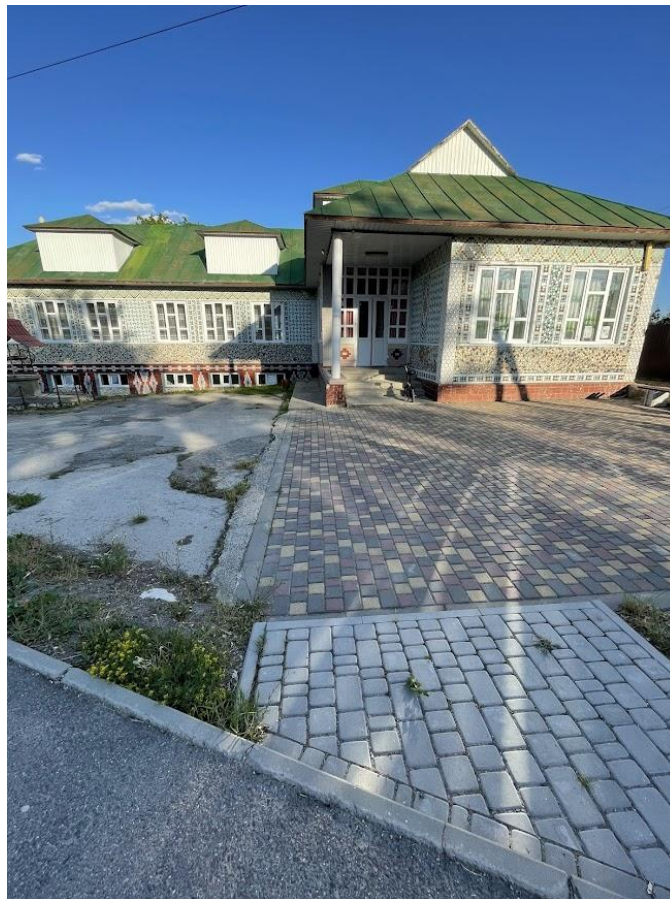
## **Galerie - Căi de acces către clădire**

| Drumurile/Căile de acces sunt: | Cu fisuri / gropi |
| Nivel: | Înclinat în urcuș |

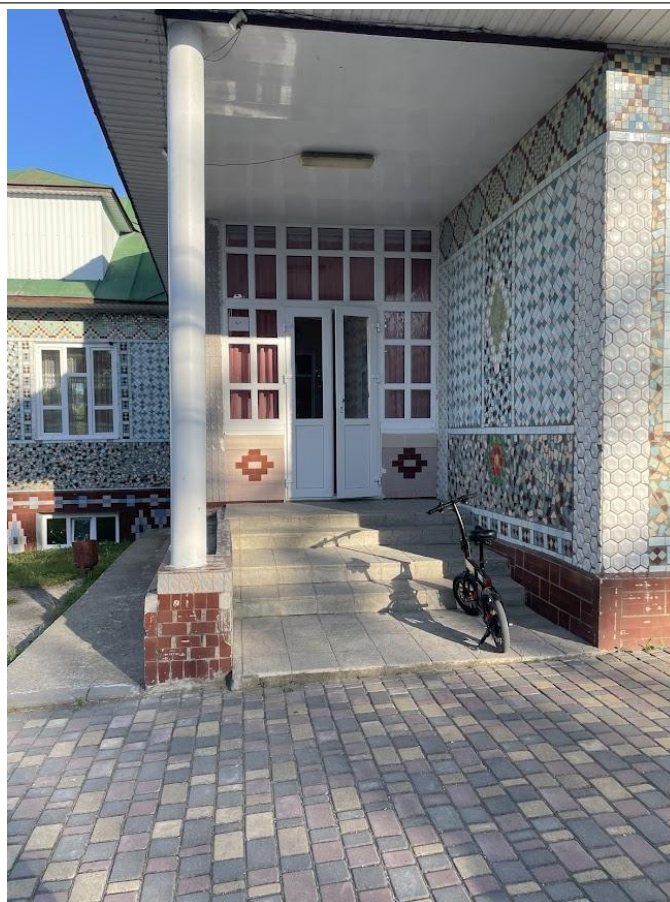
## **Galerie - Intrare în clădire**

| Intrarea în clădire este la nivelul solului: | Nu |
| La intrare sunt trepte: | Da, 4 trepte , Înălțime totală a treptelor/scărilor (cm)15 cm |
| Înălțimea pragului ușii (de la nivelul solului până la nivelul superior al pragului): | 6 cm<br>Standard: Se aplica regula de 1:10 |
| Dacă există trepte, sunt semnalate treptele cu elemente contrastante și/sau tactile: | Nu<br>Standard: prima și ultima treaptă trebuie semnalate în culori contrastante |
| Există rampă de acces: | Nu |

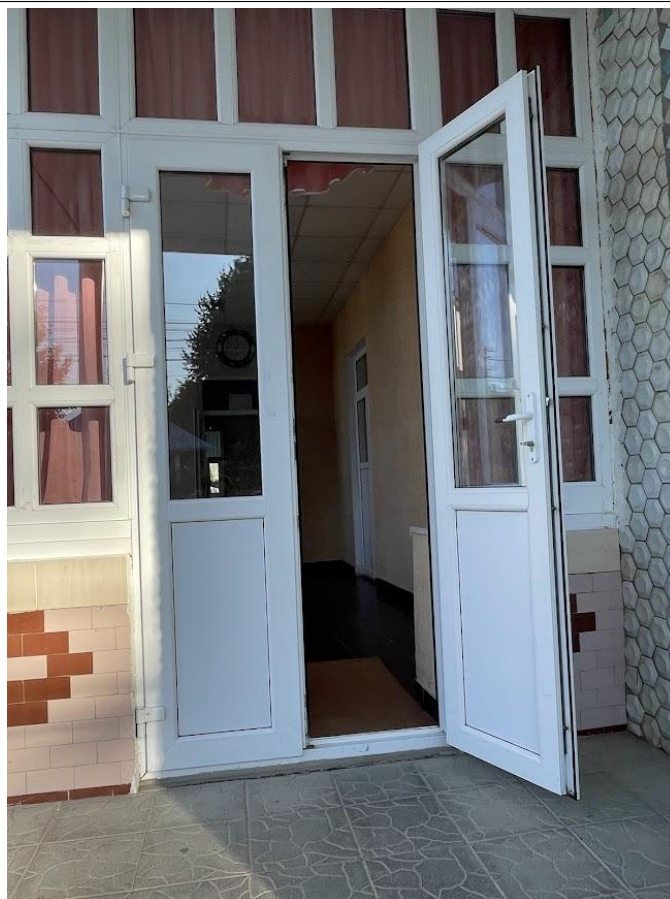
## **Galerie - Uși**

| Categorii | Indicatori | Date colectate |
|---|---|---|
| | Dimensiuni ușă de intrare: | Dublă: 60 cm + 60 cm<br><b>Standard: lumina ușii duble trebuie să fie de minim 90 cm</b><br>Ușa mică din cea dublă este blocată |
| | Prag ușă de intrare: | Un prag cu înălțimea: 4 cm<br><b>Standard: pragul trebuie să fie de maxim 2 cm</b> |
| | Praguri de la ușile de interior: | Prag 1 cu înălțimea: 5 cm<br><b>Standard: pragul trebuie să fie de maxim 2 cm</b> |
| | Ușile de la intrare și din interiorul clădirii sunt dotate/marcate corespunzător cu semne contrastante: | Nu<br><b>Standard: este o diferență de culoare contrastantă (culori închise / culori deschise) între perete și podea</b> |

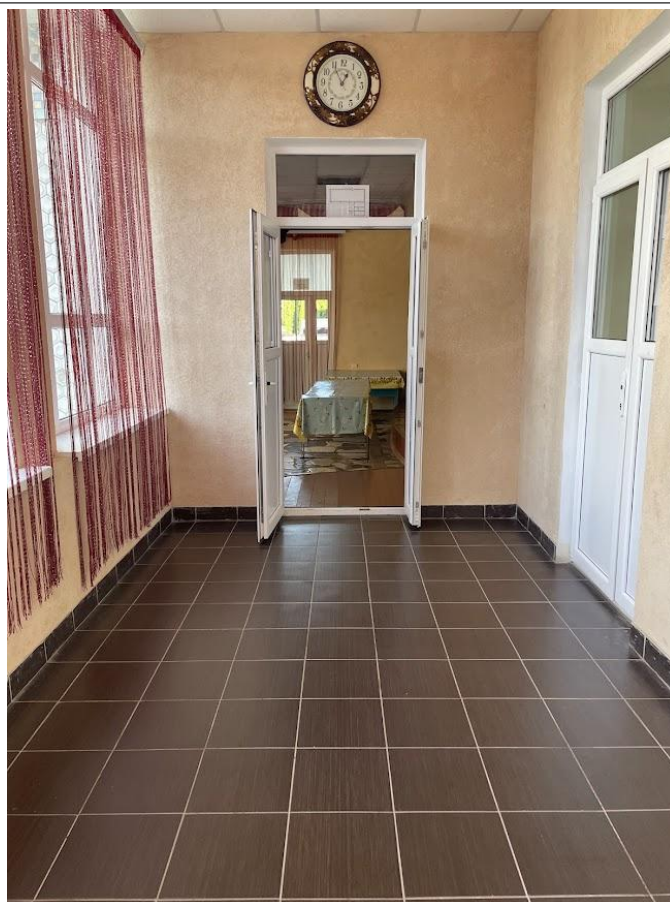
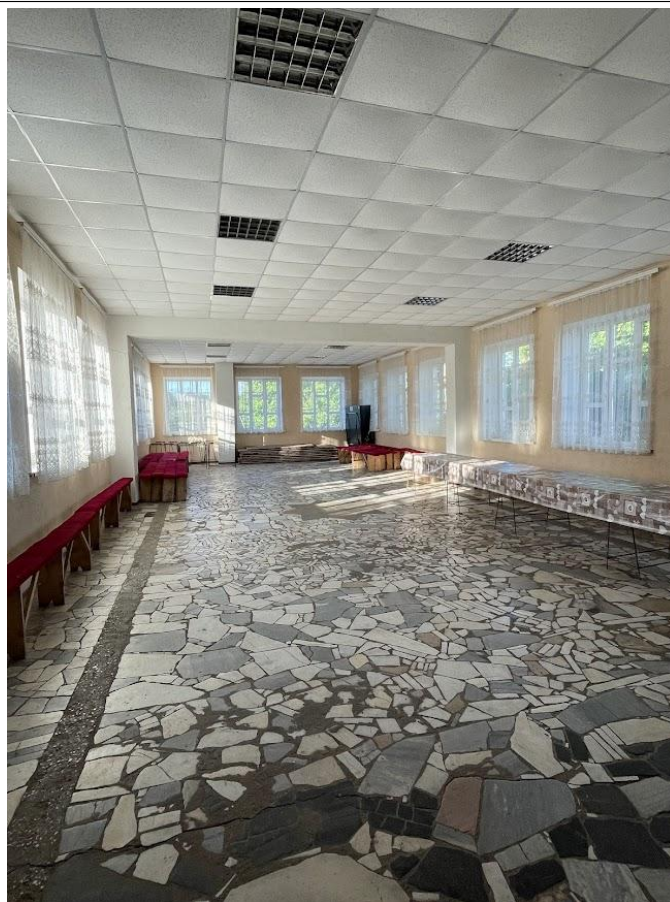
## **Galerie - Coridoare**

| Pardoseala/podeaua în coridor este suprafață accesibilă: | Nu |
| Suprafață alunecoasă: | Da |
| Iluminare bună (lumină de zi și lumină artificială) pe hol și pe culoarele principale: | Parțial |
