# Formular de evaluare a condițiilor de accesibilitate a clădirilor publice

Data: 04-06-2025

| Categorii | Indicatori | Date colectate |
|---|---|---|
| Adresa, strada, nr.: | N.Milescu Spătaru 13/3 | |
| Instituția: | BESV-1/170 (Școala Primară G.Vieru) | |

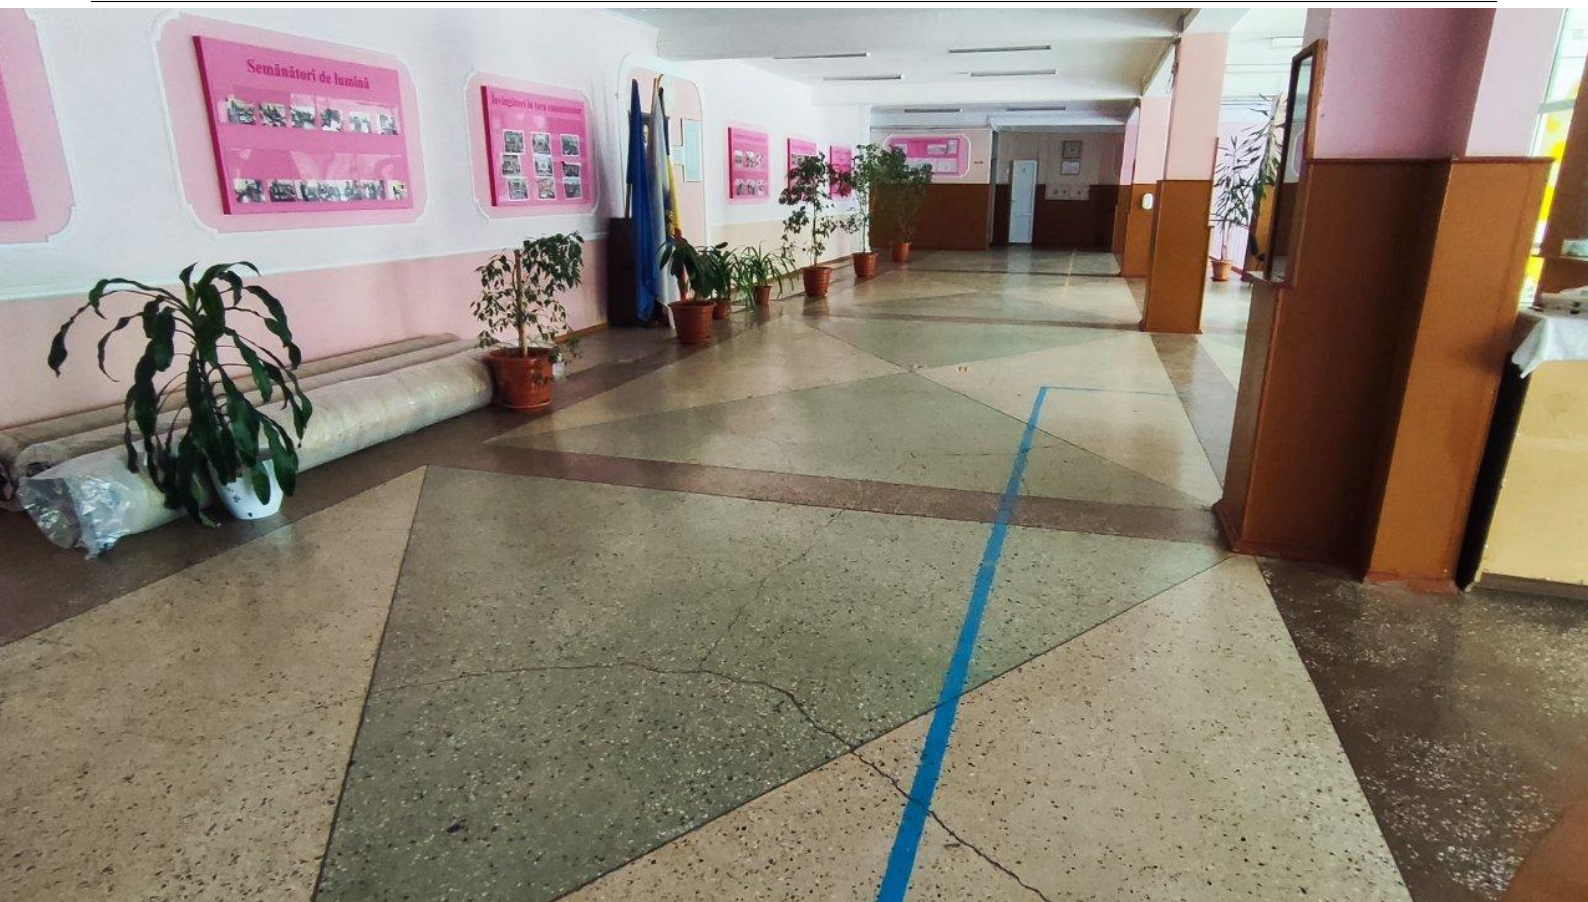
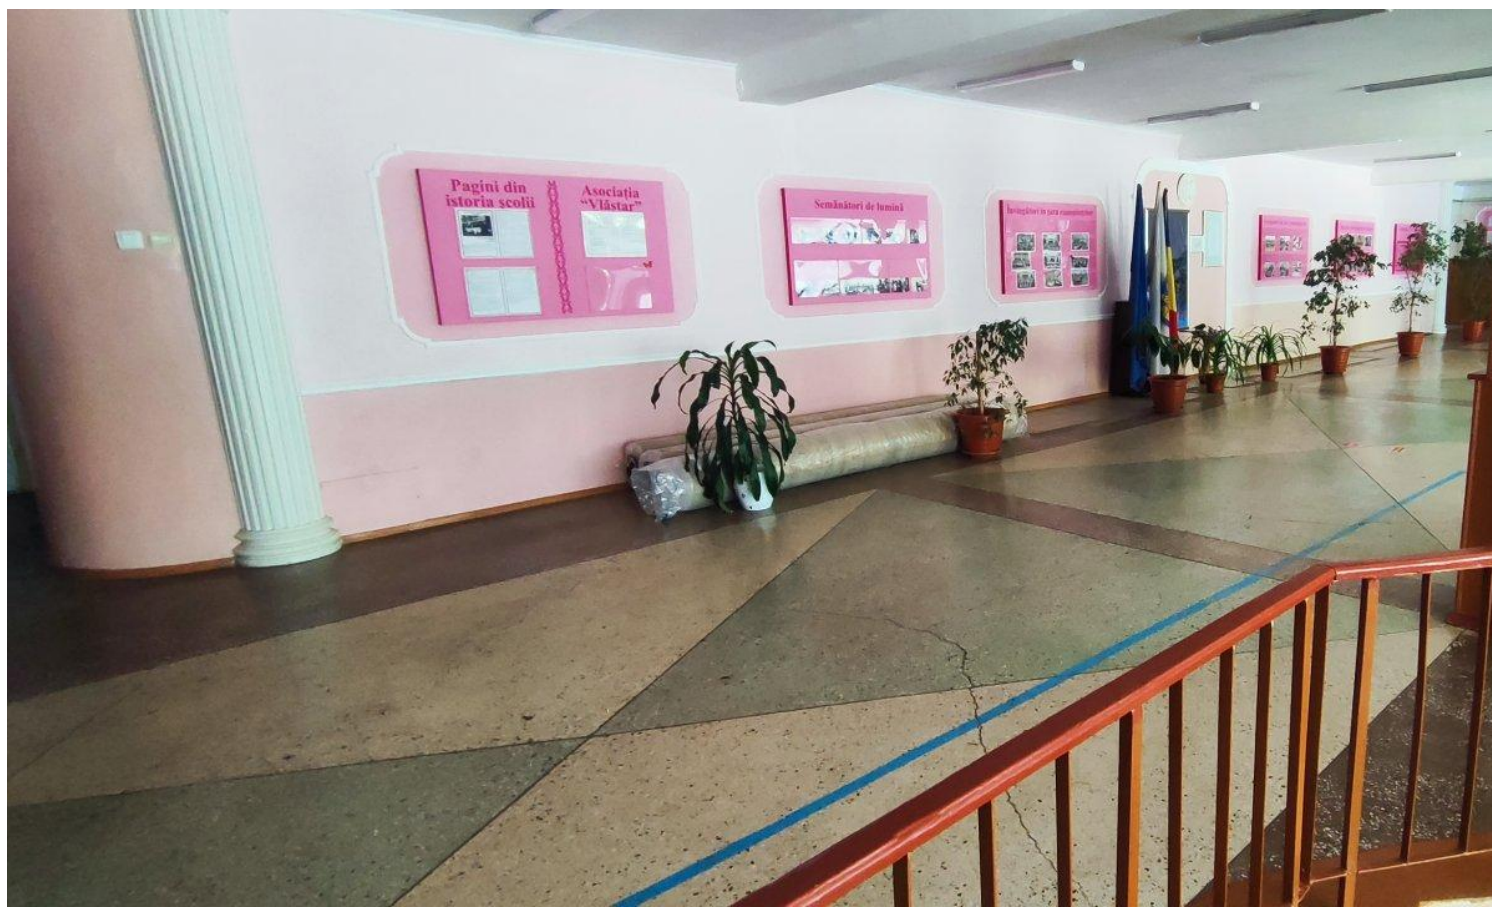
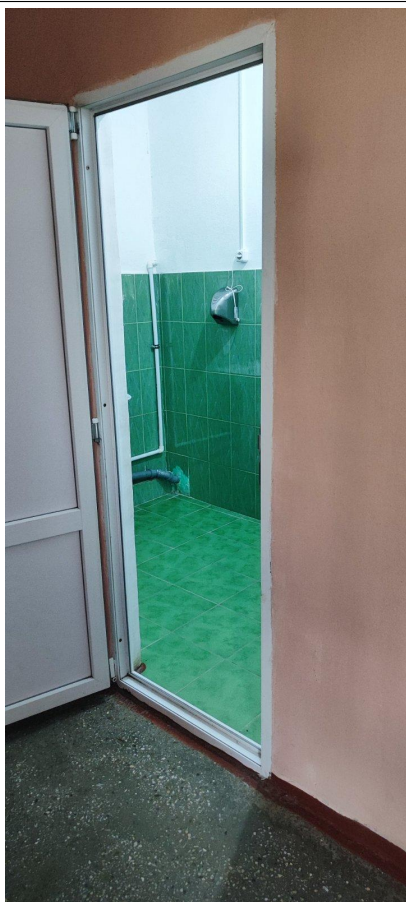
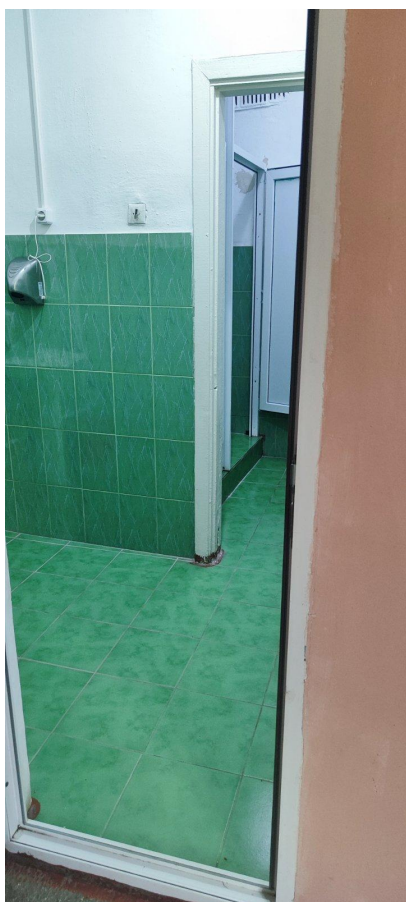
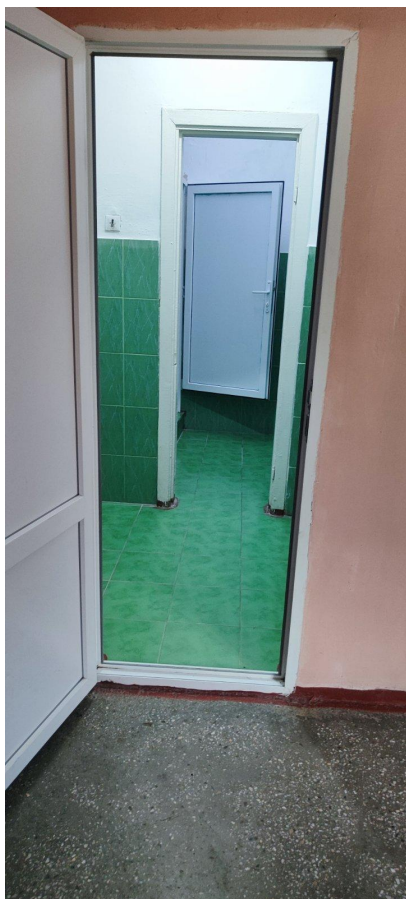
## Galerie - Coridoare

| Lățimea coridorului (în cel mai îngust loc) este peste 150 cm? | Da |
| Pardoseala/podeaua în coridor este suprafață accesibilă: | Da |
| Culori contrastante (este o diferență de culoare contrastantă (culori închise / culori deschise) între perete și podea): | Da |
