# Formular de evaluare a condițiilor de accesibilitate a clădirilor publice

| Categorii | Indicatori | Date colectate |
|---|---|---|
| Localitate, raion: | Leova (Leova) | |
| Instituția: | BESV-22/5 (IET Gradinița ALBINUȚA) | |

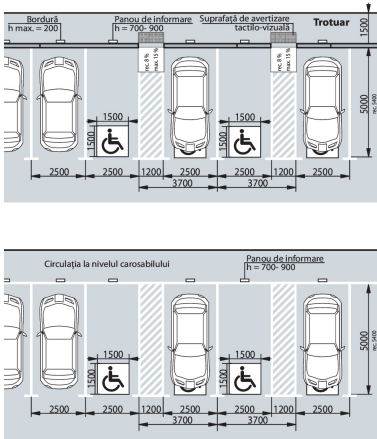
Fig. IV.18 Parcare pe o direcție perpendiculară față de carosabil

| Parcare obișnuită: | Nu , dar există loc unde poate fi amenajată parcare |
| Locuri de parcare amenajate pentru persoanele cu dizabilități: | Nu |

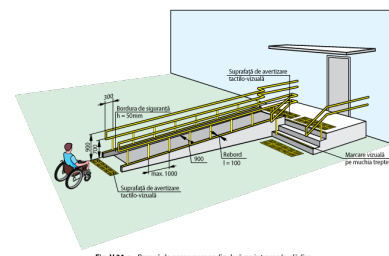
Fig. V.31.a Rampă de acces perpendiculară pe intrarea în clădire

| Categorii | Indicatori | Date colectate |
|---|---|---|
| | La intrare sunt trepte: | Da, 5 trepte , Înălțime totală a treptelor/scărilor (cm)35 cm |
| | Înălțimea pragului ușii (de la nivelul solului până la nivelul superior al pragului): | 35 cm<br>Standard: Se aplica regula de 1:12 |
| | Dacă există trepte, sunt semnalate treptele cu elemente contrastante și/sau tactile: | Nu<br>Standard: prima și ultima treaptă trebuie semnalate în culori contrastante |

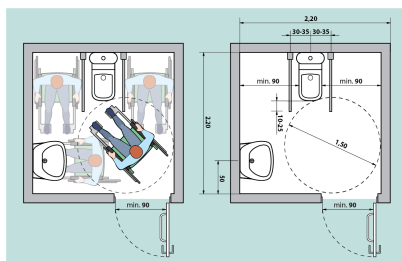
Fig. V.42a Amenajarea unei cabine WC adaptate - tip A

| Ușa de intrare WC interior, lățime: | 56 cm<br>Standard: ușa trebuie să fie de minim 90 cm |
| Tipul vasului WC: | Vas wc turcesc |
| Lavoar/chiuveță: | Da , înălțimea de: 80 cm<br>Standard: h - 85 cm |
| Este spațiu liber sub lavoar: | Da , dimensiunea de: 60 cm<br>Standard: minim 67 cm |

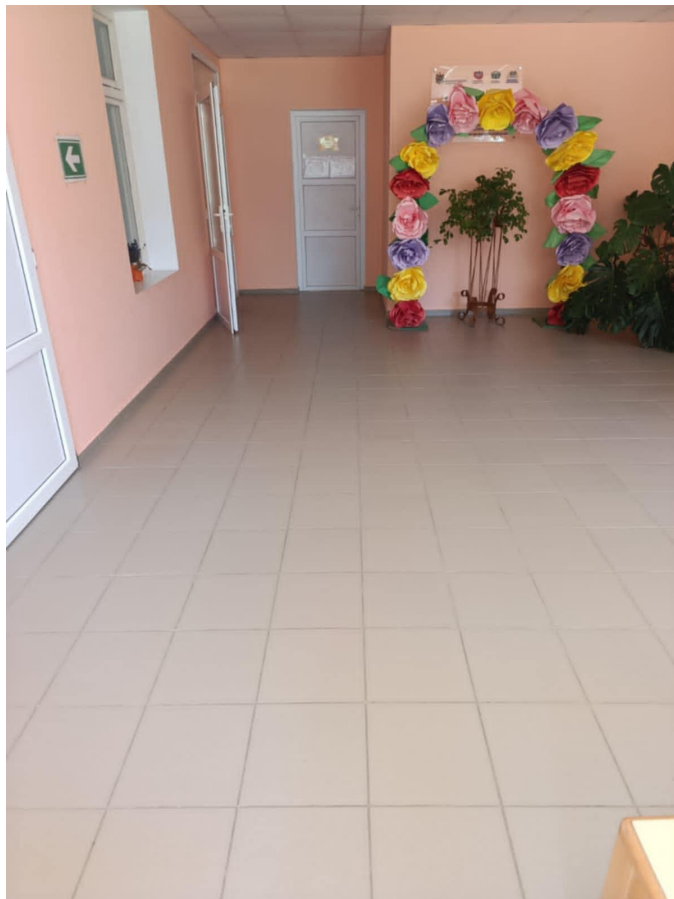
## **Galerie - Coridoare**

| Lățimea coridorului (în cel mai îngust loc) este peste 150 cm? | Da |
| Pardoseala/podeaua în coridor este suprafață accesibilă: | Da |
| Culori contrastante (este o diferență de culoare contrastantă (culori închise / culori deschise) între perete și podea): | Da |

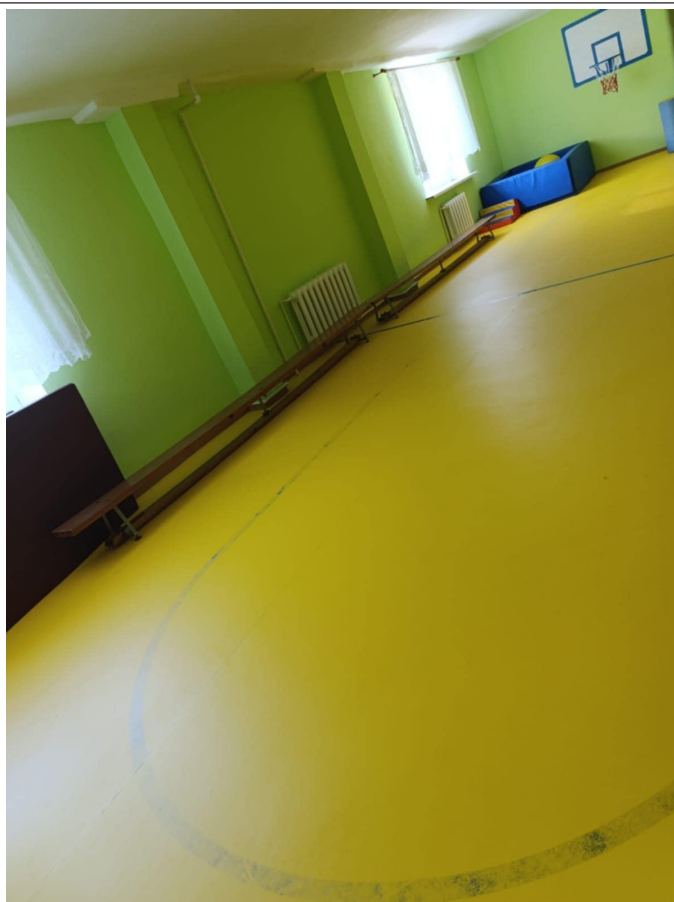
## **Galerie - Sala de prestare a serviciului**

| În sală este spațiu de manevră pentru un scaun rulant cu diagonala minimă de 140 cm: | Da |
| Culori contrastante pentru sală: | Da<br>Standard: este o diferență de culoare contrastantă (culori închise / culori deschise) între perete și podea |
