# Formular de evaluare a condițiilor de accesibilitate a clădirilor publice

| Categorii | Indicatori | Date colectate |
|---|---|---|
| Localitate, raion: | Magdacesti (Criuleni) | |
| Instituția: | BESV-12/27 (LT Măgdăcești) | |

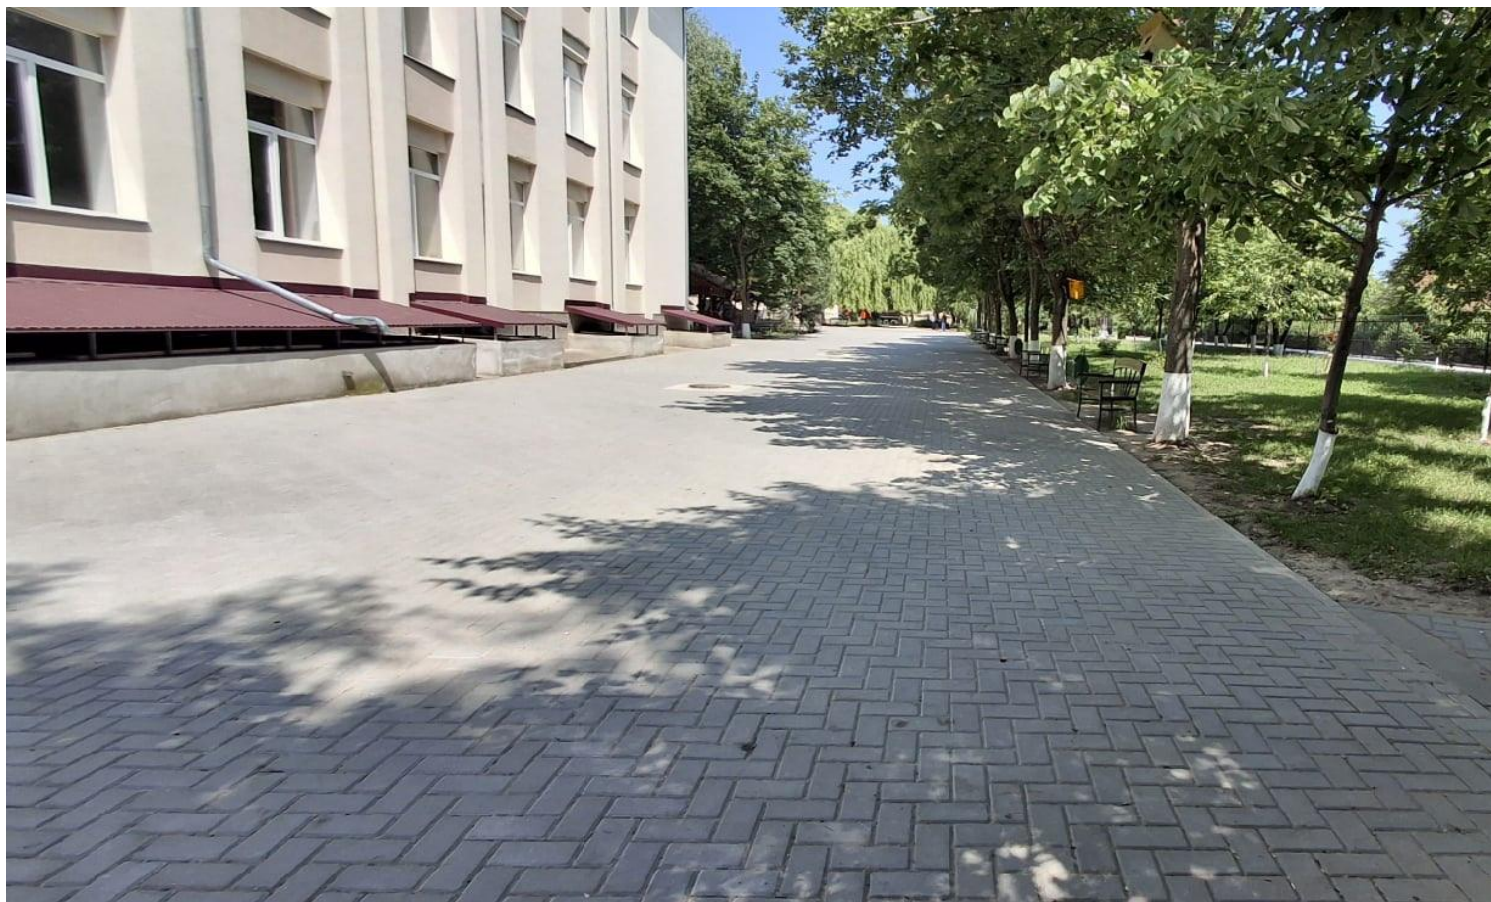
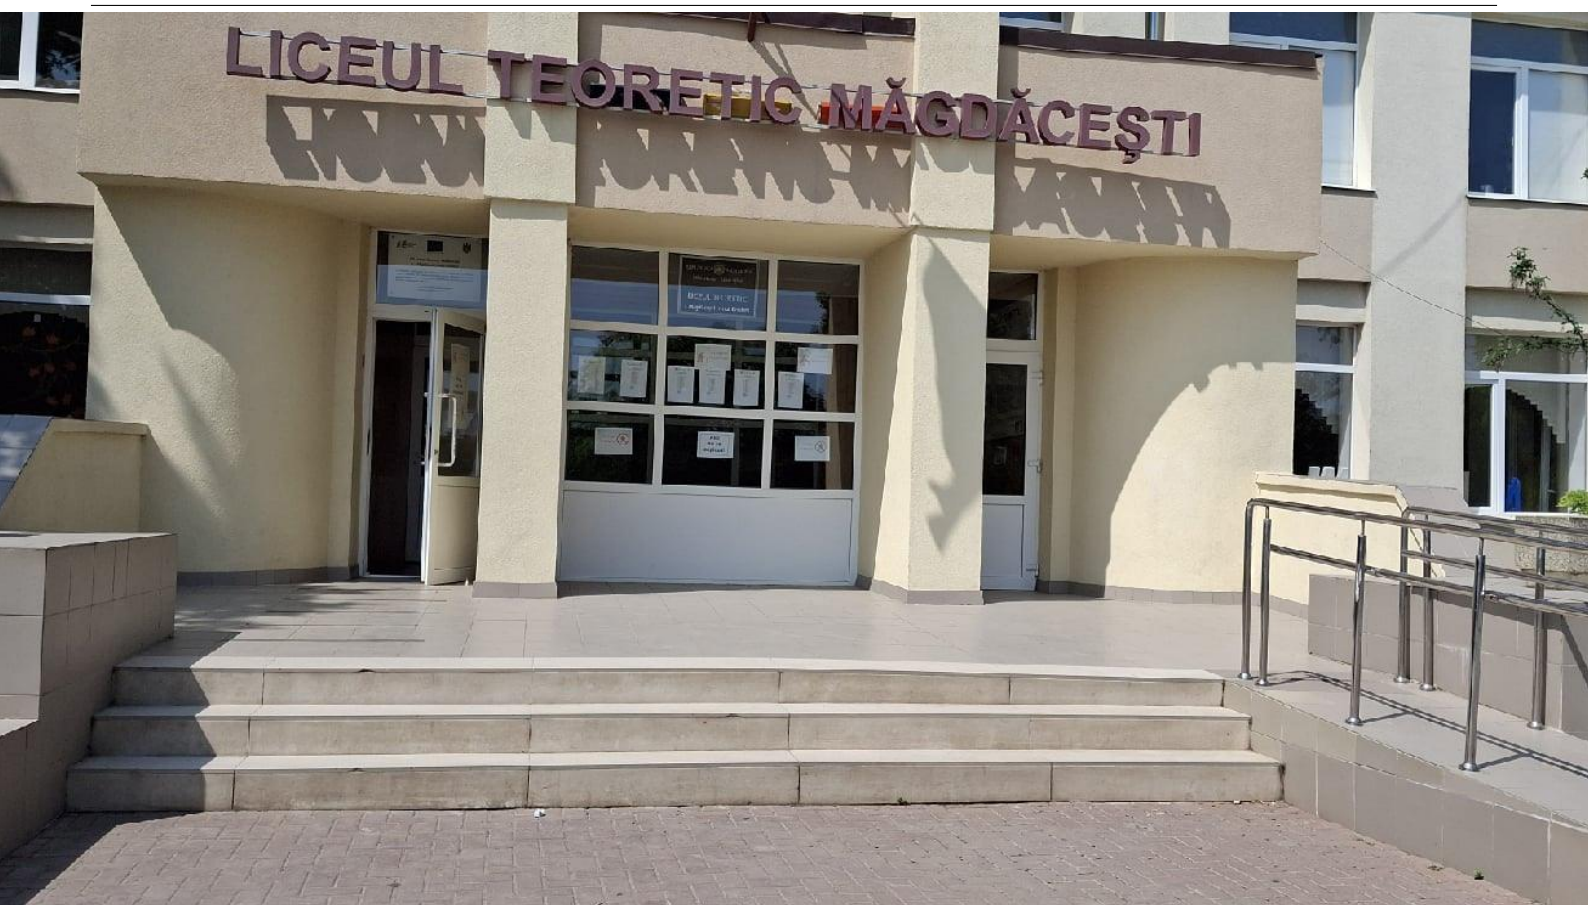
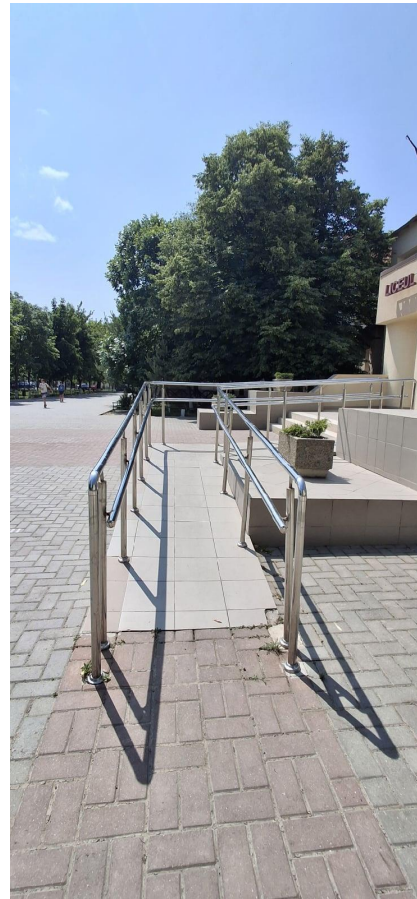
Galerie - Intrare în clădire

| La intrare sunt trepte: | Da, 3 trepte , Înălțime totală a treptelor/scărilor (cm)18 cm |
| Dacă există trepte, sunt semnalate treptele cu elemente contrastante și/sau tactile: | Nu<br>Standard: prima și ultima treaptă trebuie semnalate în culori contrastante |
| Suprafața rampei este antiderapantă (nealunecoasă): | Nu |

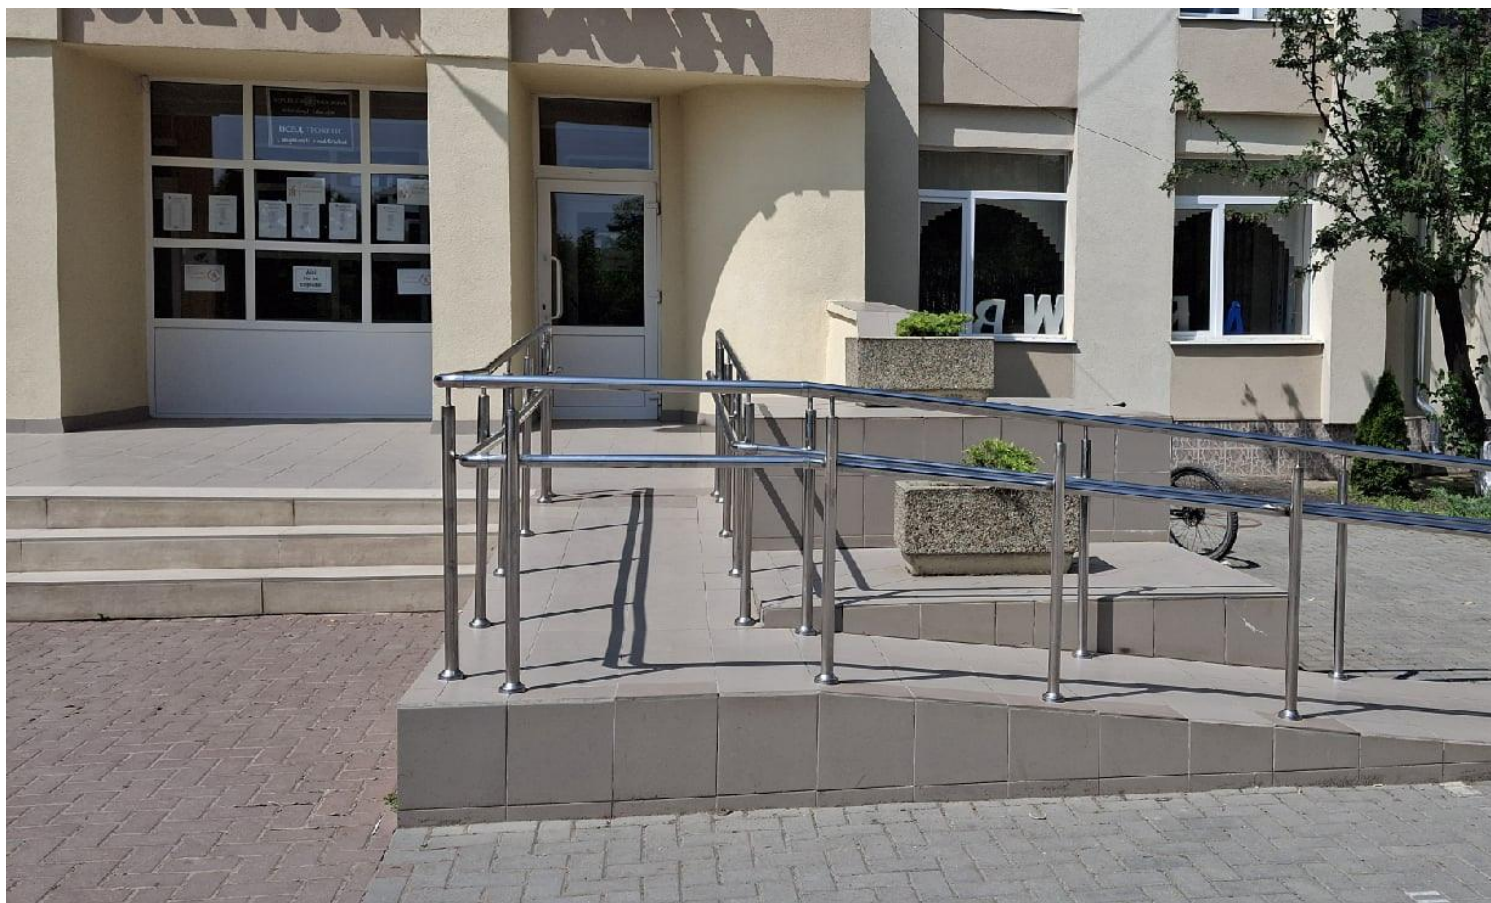
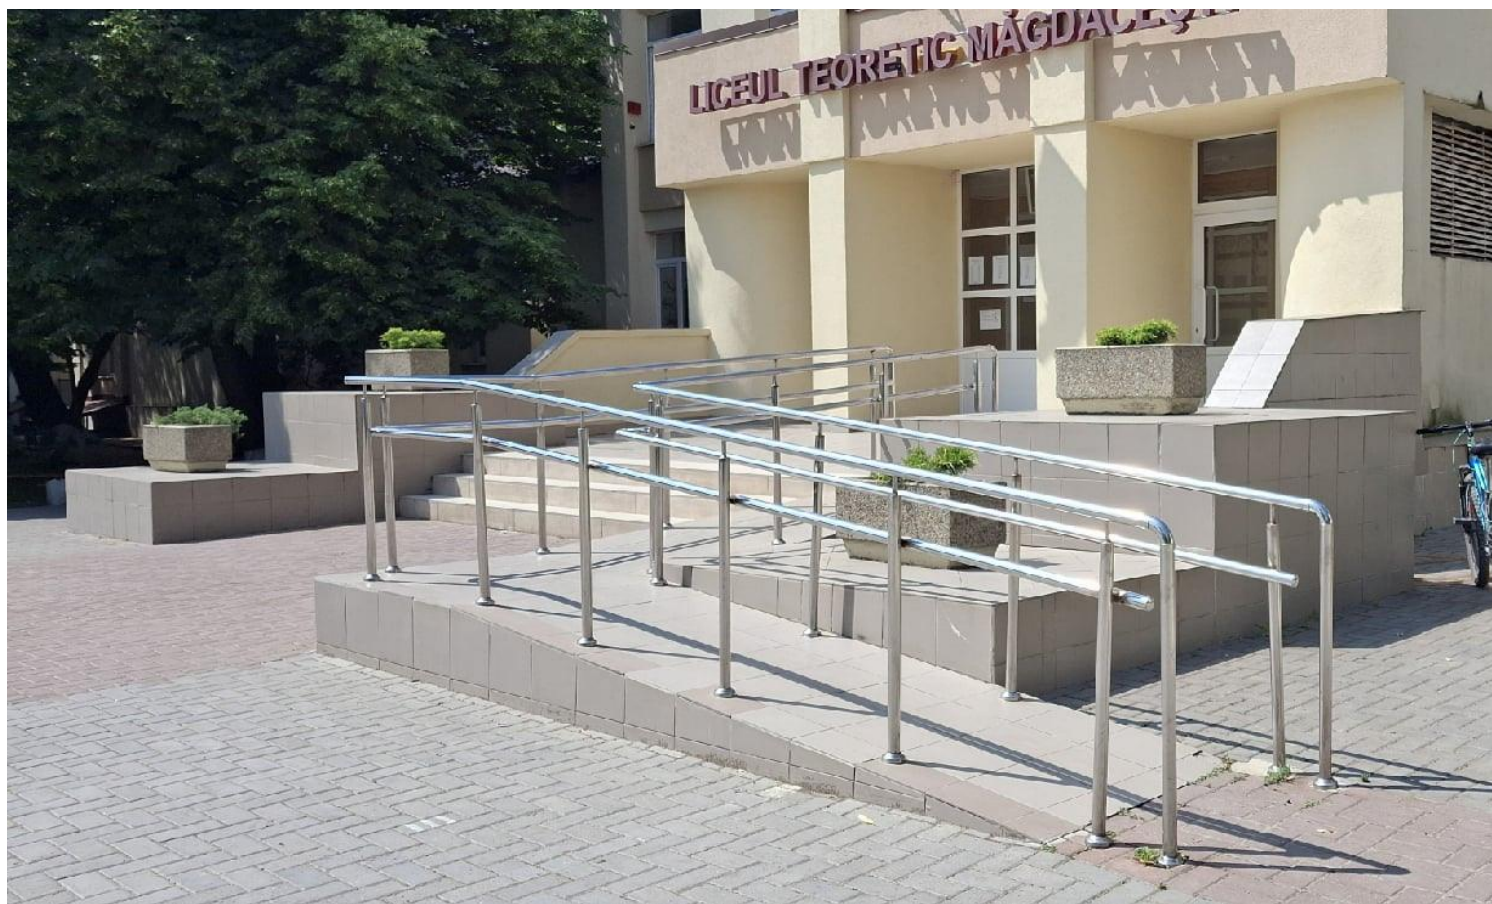
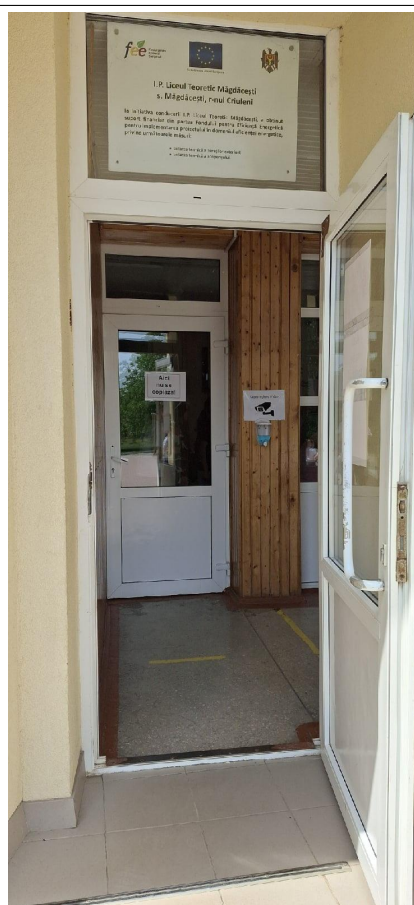
Galerie - Uși

| Dimensiuni ușă de intrare: | Simplă: 83 cm<br>Standard: trebuie să fie de minim 90 cm |
| Prag ușă de intrare: | Prag exterior și interior cu înălțimile: 2 + 6 cm<br>Standard: pragul trebuie să fie de maxim 2 cm |
| Praguri de la ușile de interior: | Prag 1 cu înălțimea: 7 cm<br>Standard: pragul trebuie să fie de maxim 2 cm |

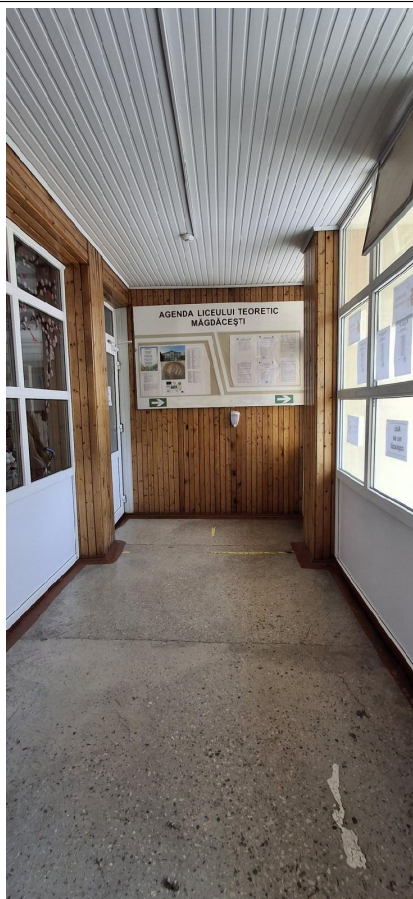
## Galerie - Coridoare

| Pardoseala/podeaua în coridor este suprafață accesibilă: | Da |
| Culori contrastante (este o diferență de culoare contrastantă (culori închise / culori deschise) între perete și podea): | Da |

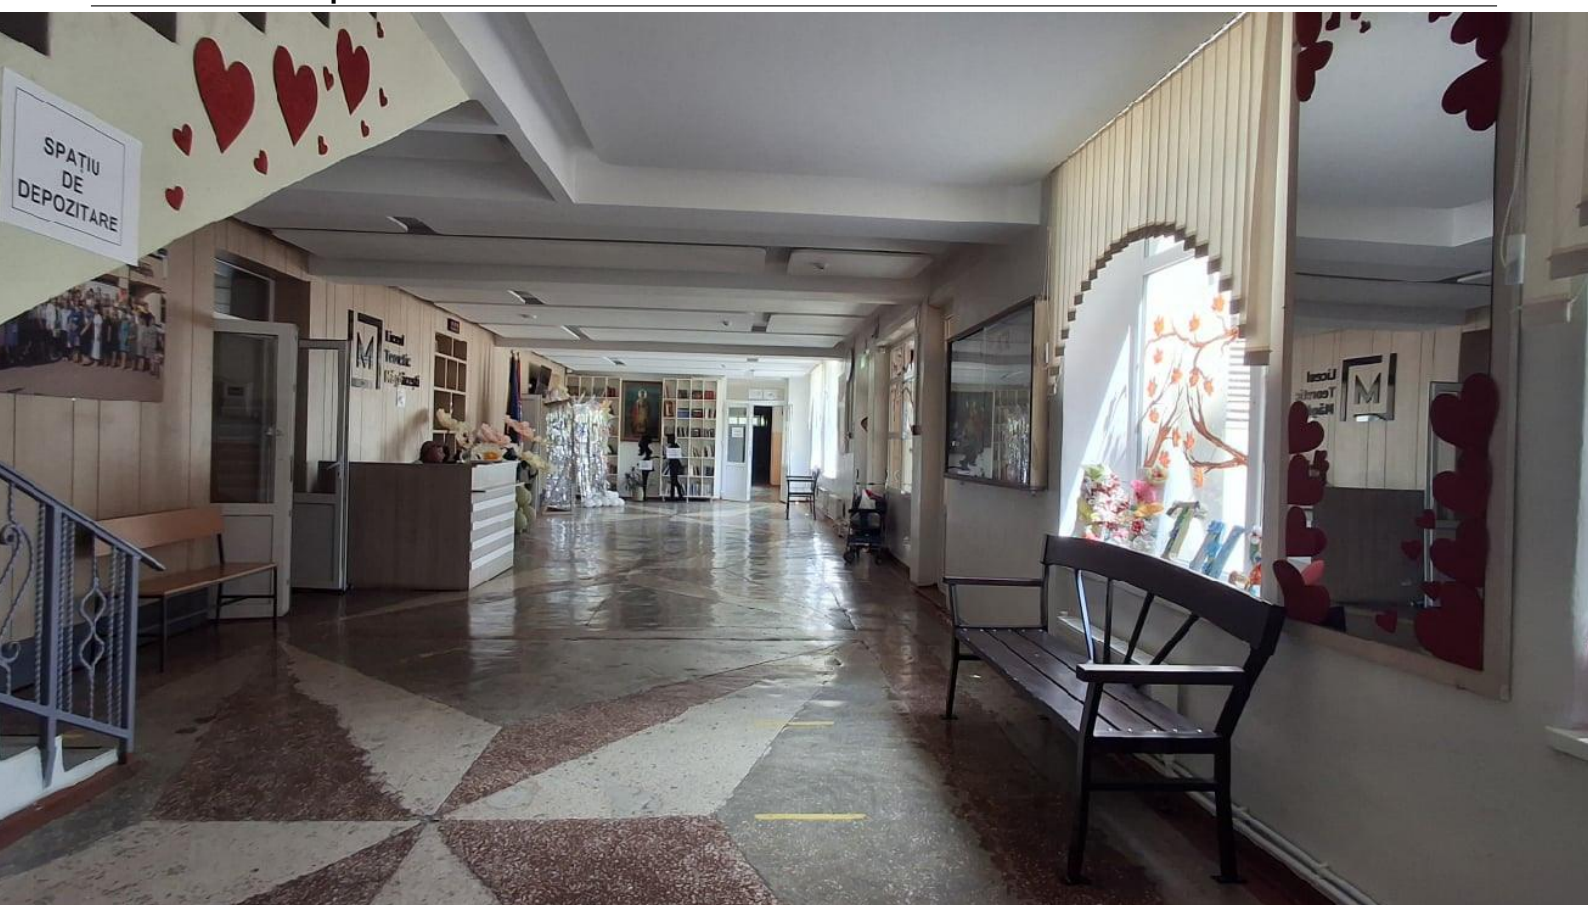
## Galerie - Sala de prestare a serviciului

Da, 1 trepte , înălțimea:6 cm

Nu  
Standard: prima și ultima treaptă trebuie semnalate în culori contrastante

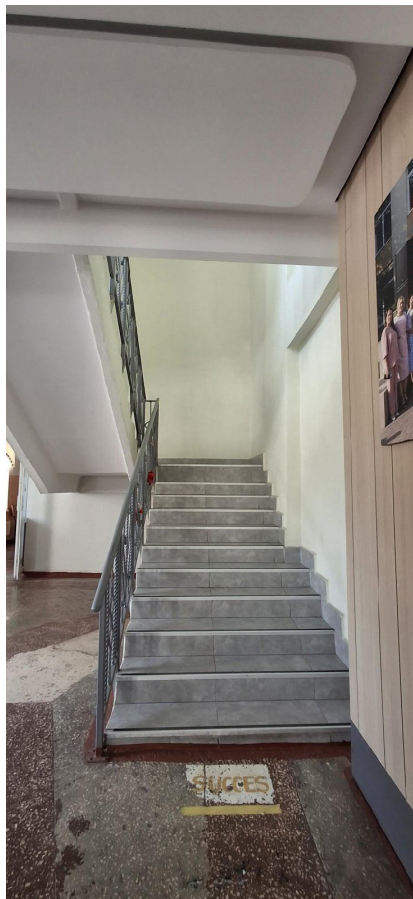
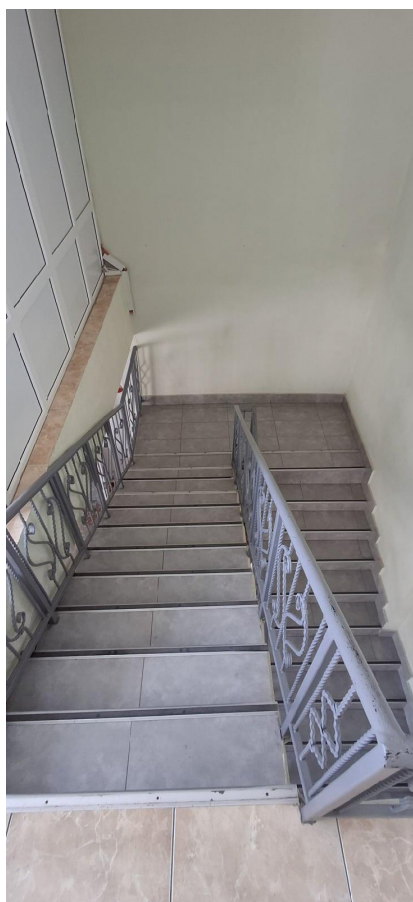
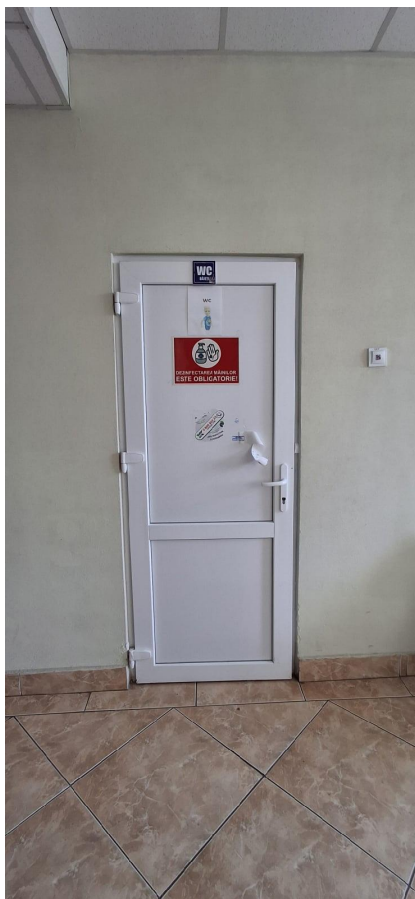
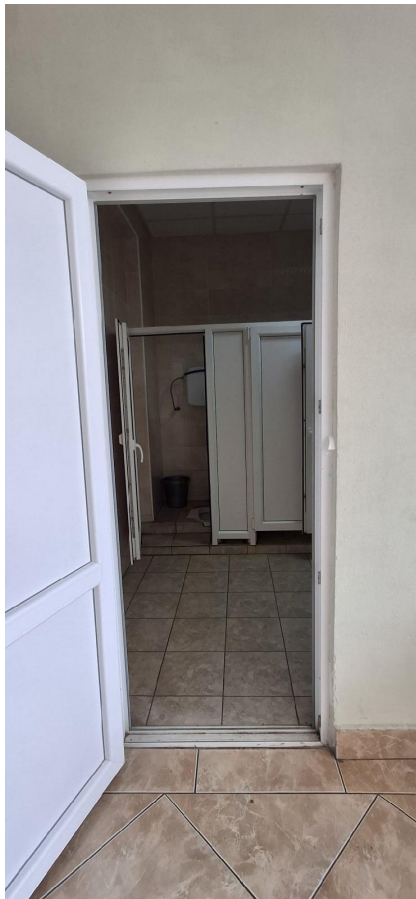
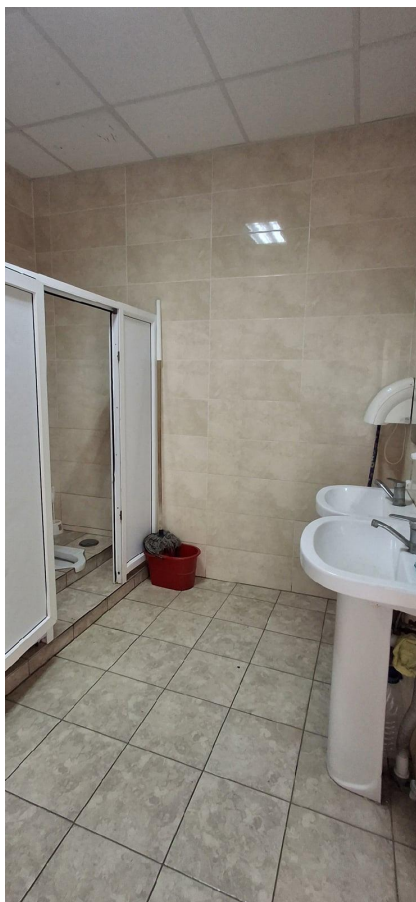
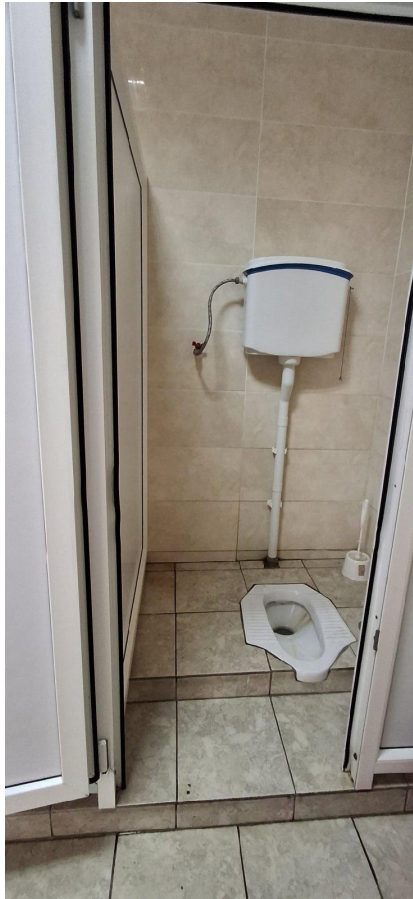
| Coridoare: | Da |
