# Formular de evaluare a condițiilor de accesibilitate a clădirilor publice

| Categorii | Indicatori | Date colectate |
|---|---|---|
| Localitate, raion: | Jevreni (Criuleni) | |
| Instituția: | BESV-12/24 (Casa De Cultura) | |

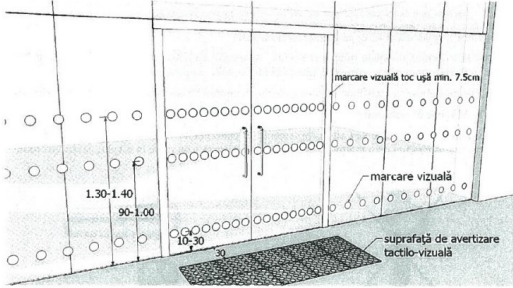
| Ușile de la intrare și din interiorul clădirii sunt dotate/marcate corespunzător cu semne contrastante: | Nu<br>Standard: este o diferență de culoare contrastantă (culori închise / culori deschise) între perete și podea |

| Categorii | Indicatori | Date colectate |
|---|---|---|
| | <p>Fig. V.23. – Exemplu de conformare a suprafețelor vitrate în cadrul foi de ușă și realizarea contrastului vizual</p> <p>Fig. V.24. – Exemplu de conformare a suprafețelor vitrate în cadrul foi de ușă și realizarea contrastului vizual, atunci când ușa și suprafețele adiacente sunt vitrate</p> | |

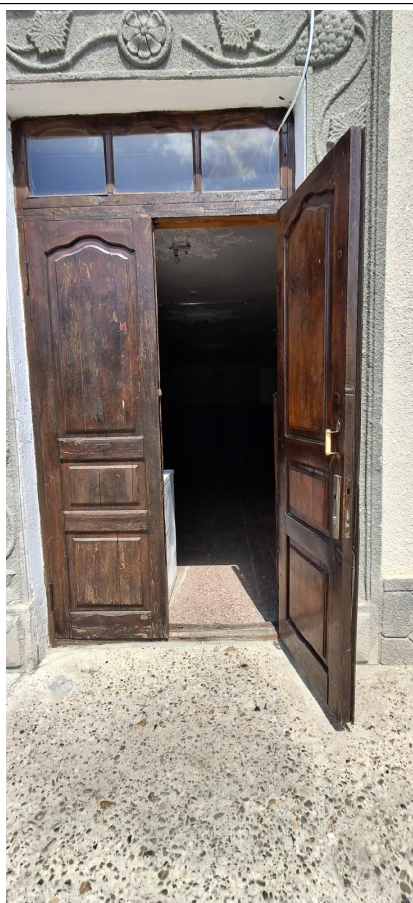
**Galerie - Uși**

| Dimensiuni ușă de intrare: | Dublă: 62 cm + 64 cm<br>Standard: lumina ușii duble trebuie să fie de minim 90 cm<br>Ușa mică din cea dublă se deschide |
| Prag ușă de intrare: | Prag exterior și interior cu înălțimile: 6 + 5 cm<br>Standard: pragul trebuie să fie de maxim 2 cm |

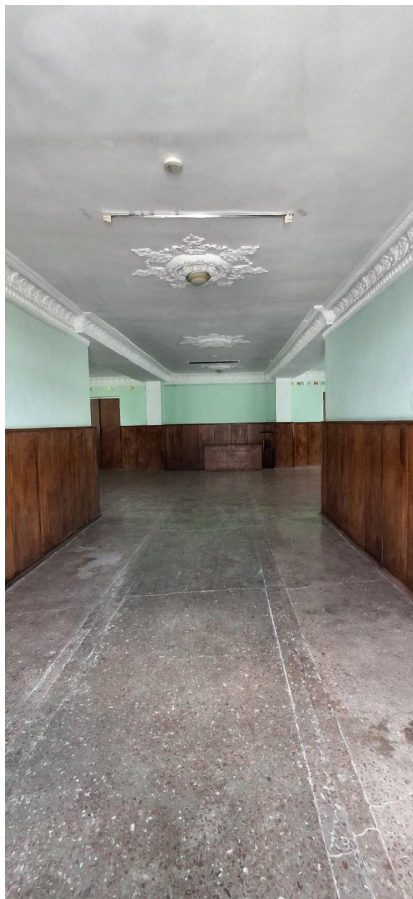
## **Galerie - Coridoare**

| Culori contrastante (este o diferență de culoare contrastantă (culori închise / culori deschise) între perete și podea): | Nu |
| Iluminare bună (lumină de zi și lumină artificială) pe hol și pe culoarele principale: | Parțial |
