# Formular de evaluare a condițiilor de accesibilitate a clădirilor publice

Data: 24-06-2025

| Categorii | Indicatori | Date colectate |
|---|---|---|
| Adresa, strada, nr.: | Otovasca 11 | |
| Instituția: | BESV-1/187 (Grădinița nr. 67) | |

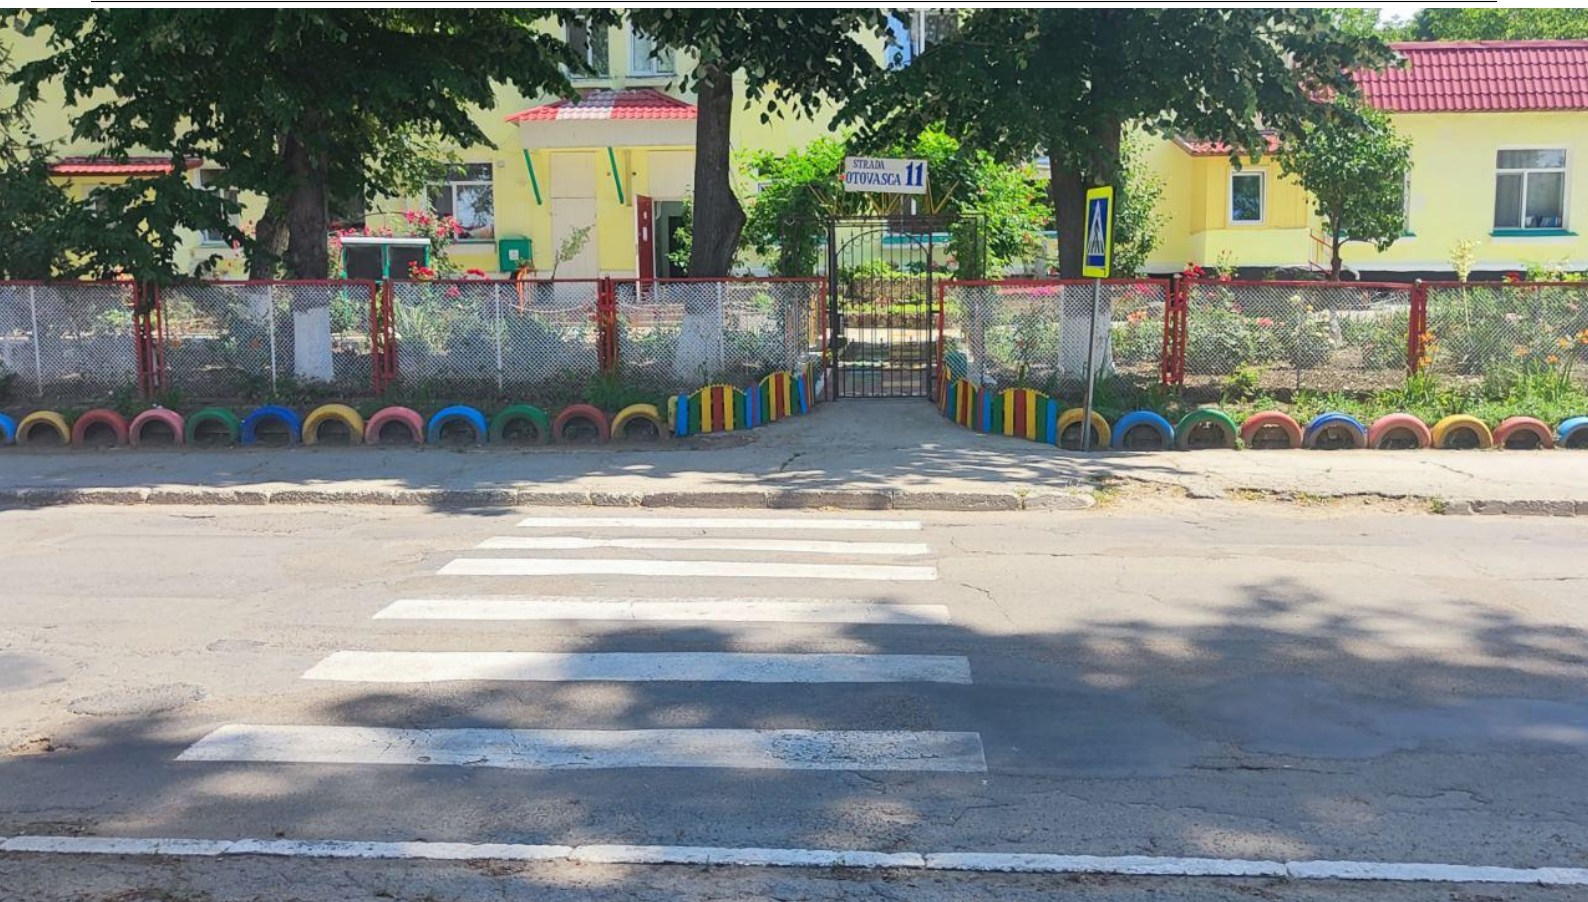
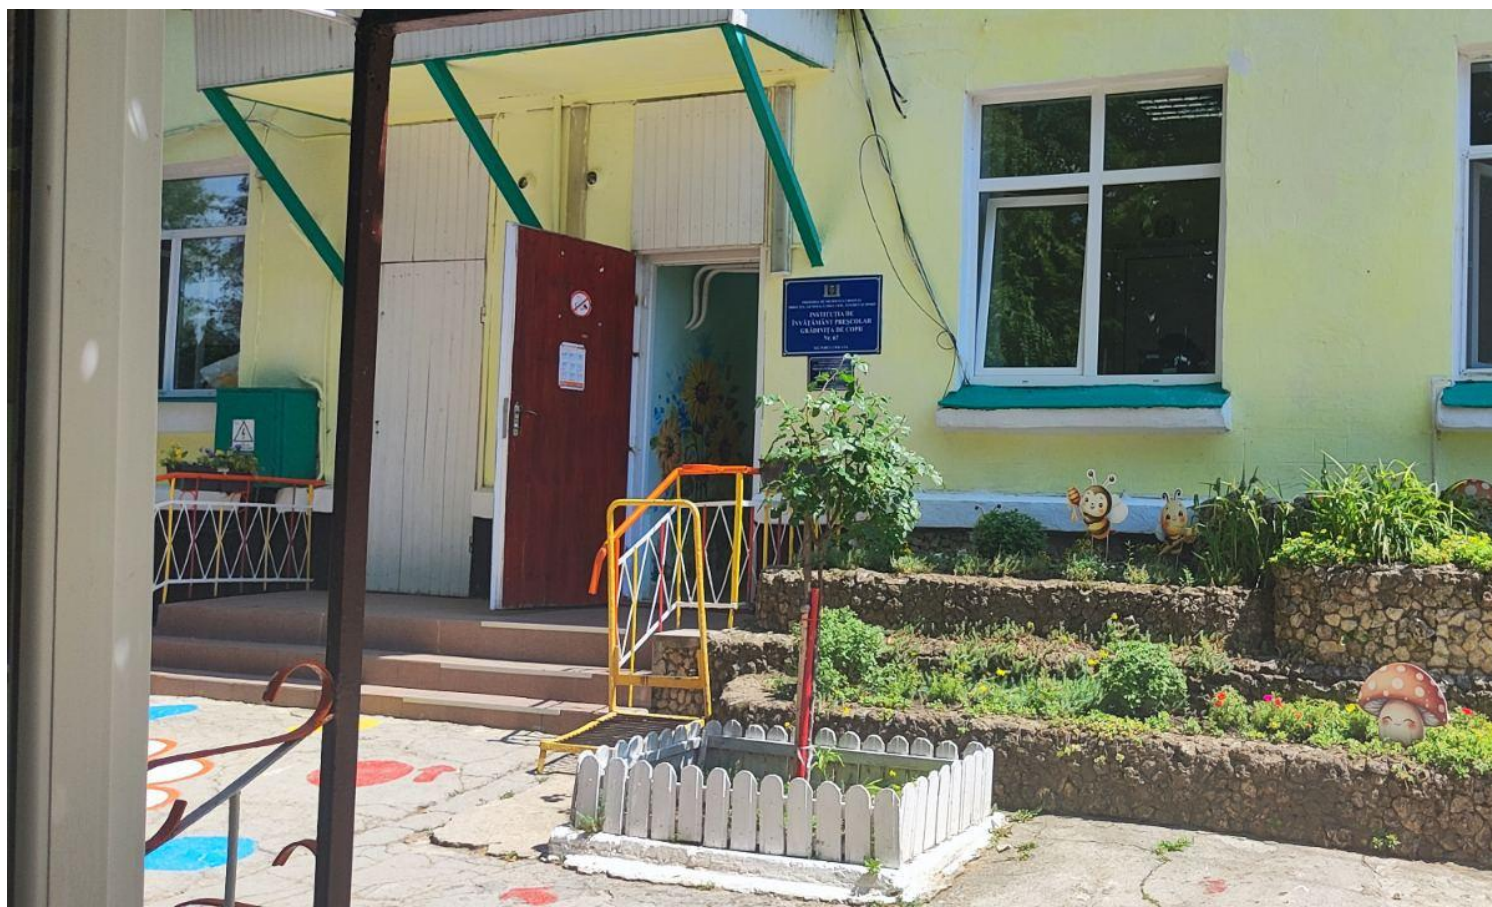
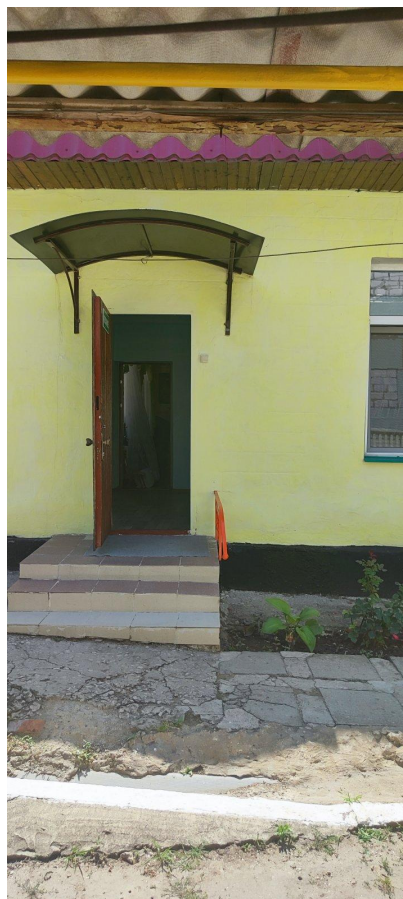
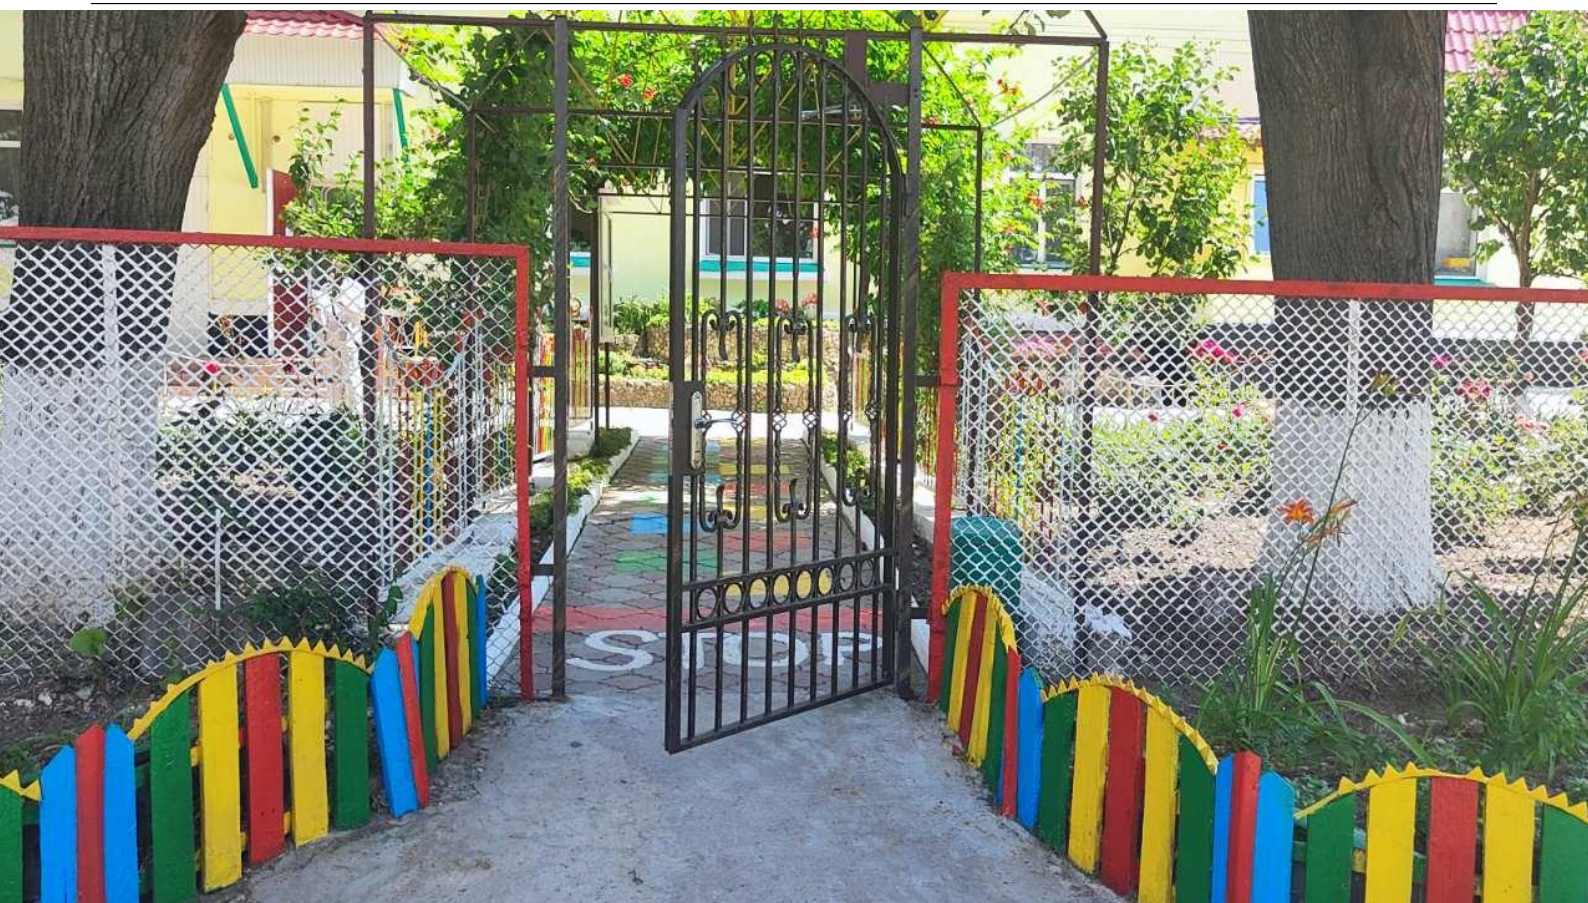
**Galerie - Căi de acces către clădire**

| Drumurile/Căile de acces sunt: | Denivelate |
| Trecerea de pe carosabil spre trotuar/clădire: | Abruptă |
| Borduri: | Da, 1 borduri , înălțimea:16 cm |

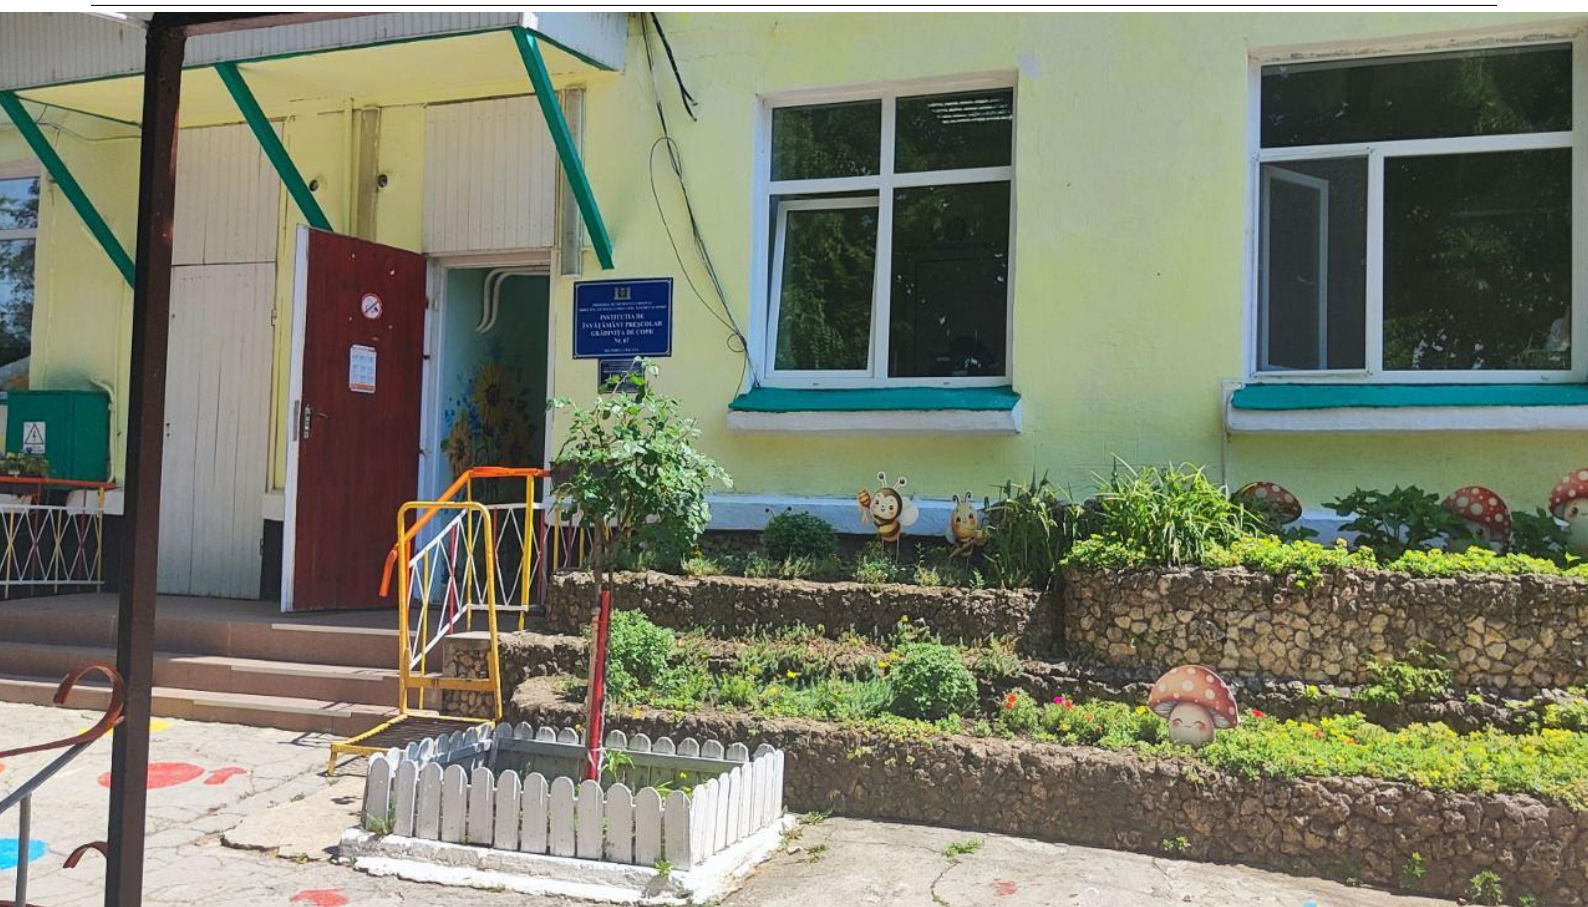
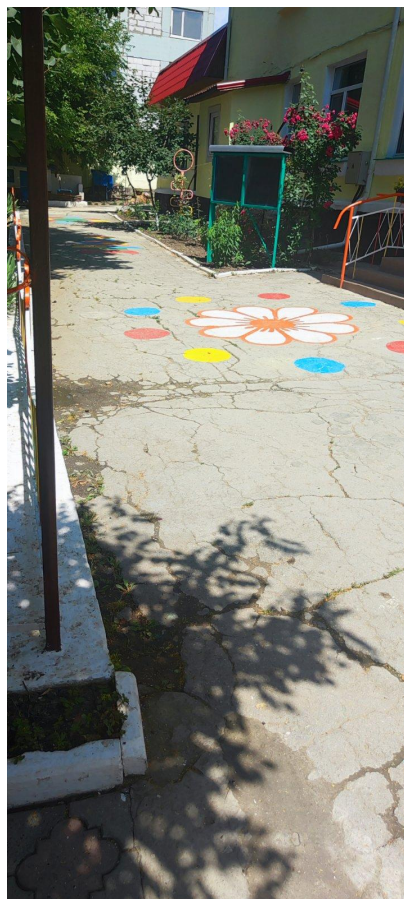
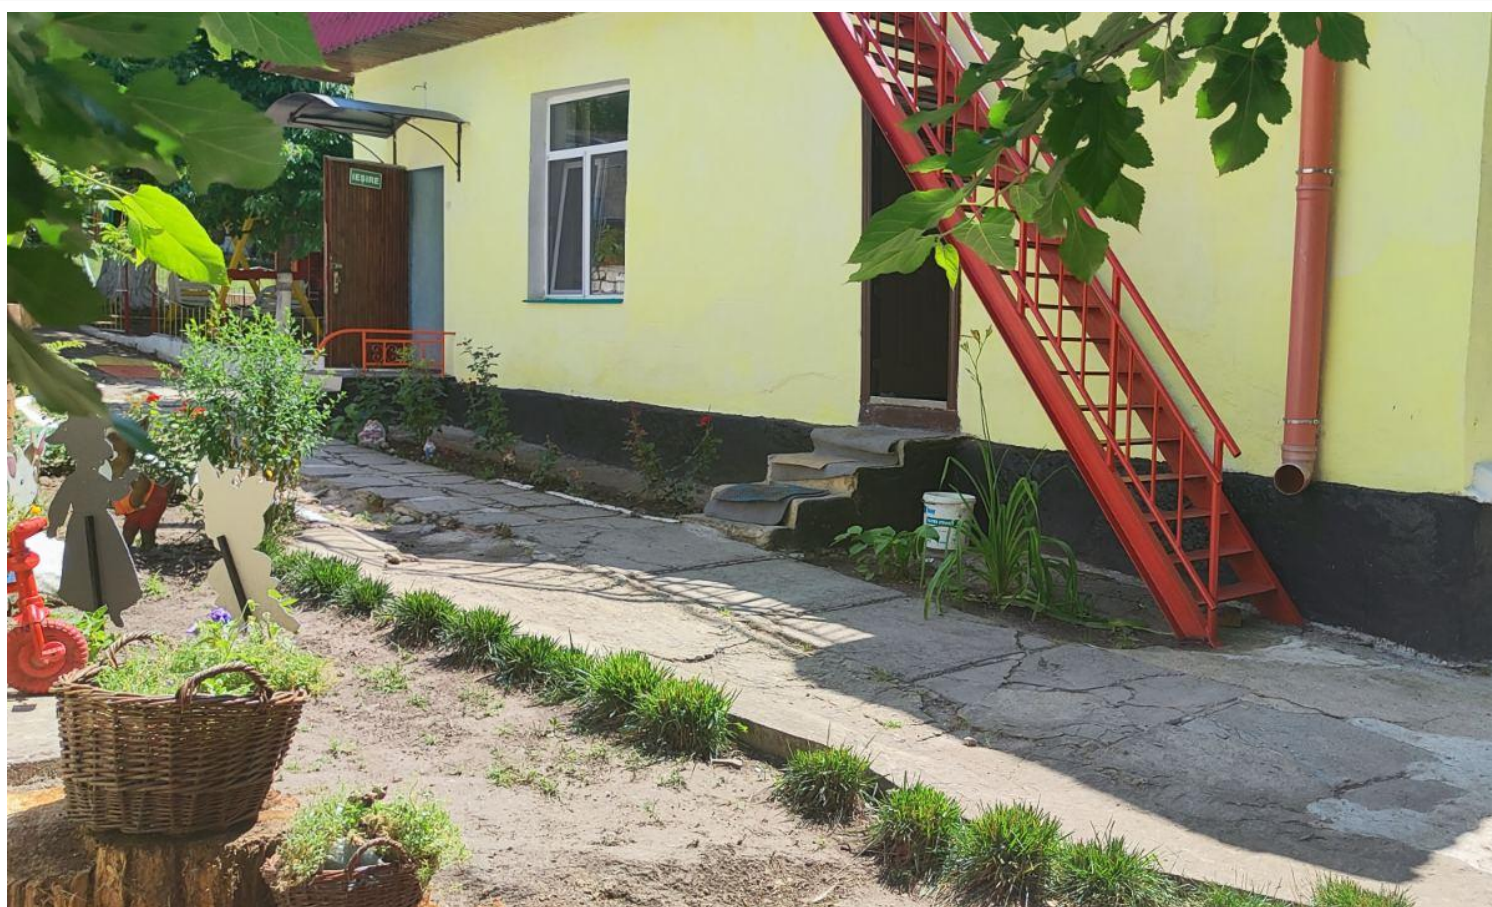
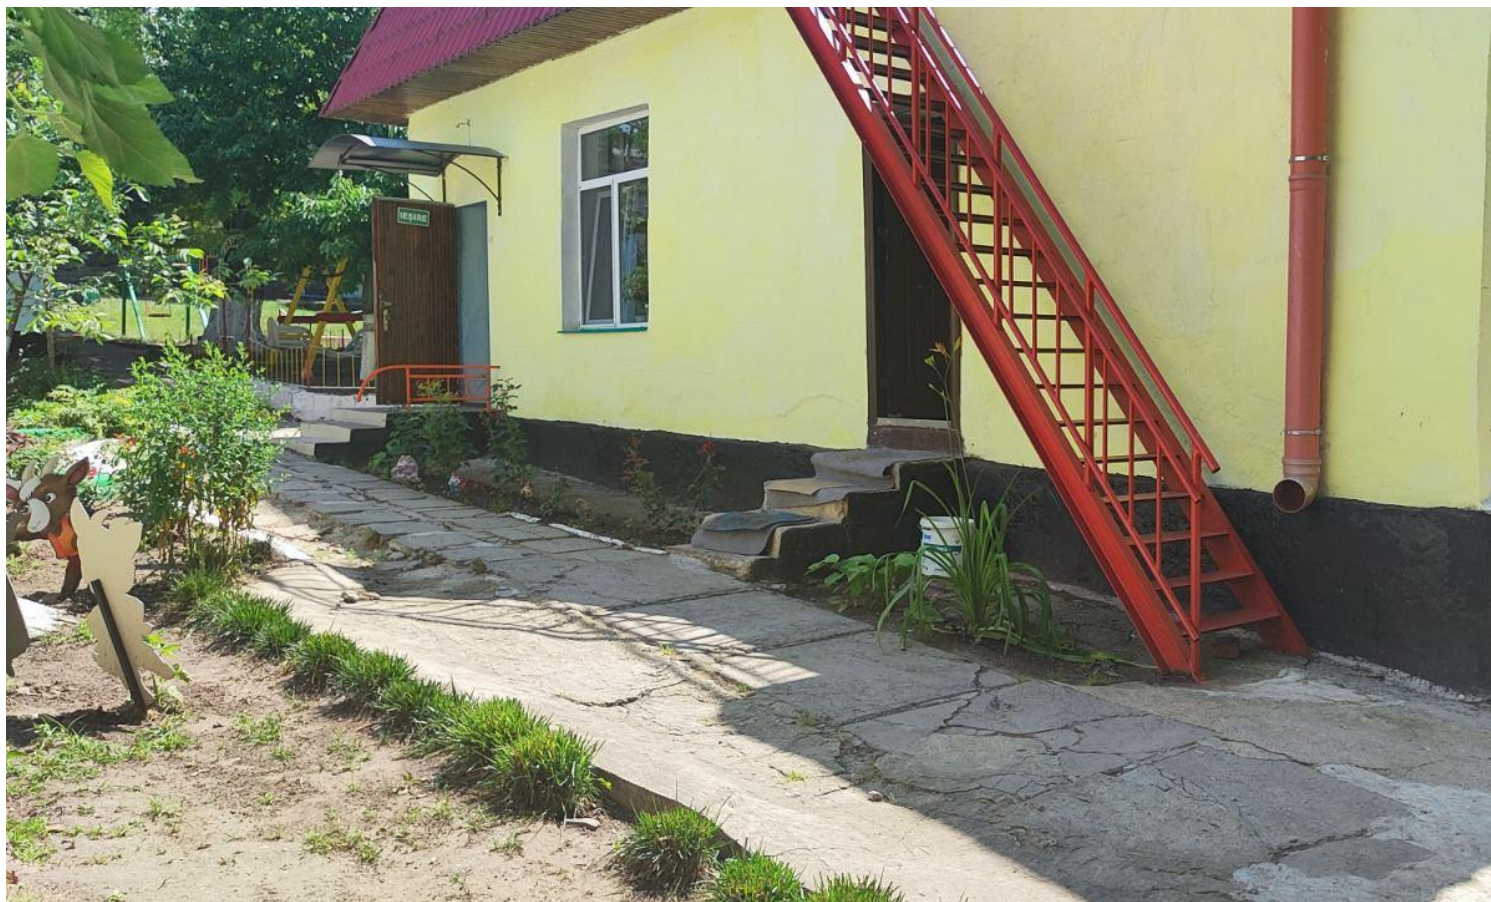
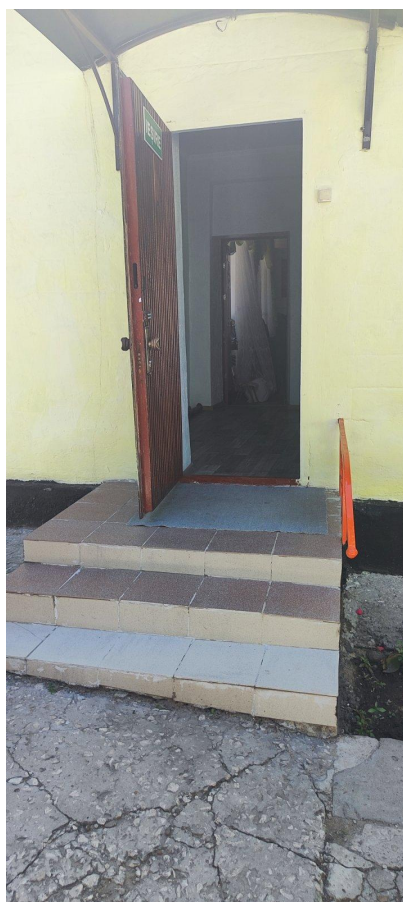
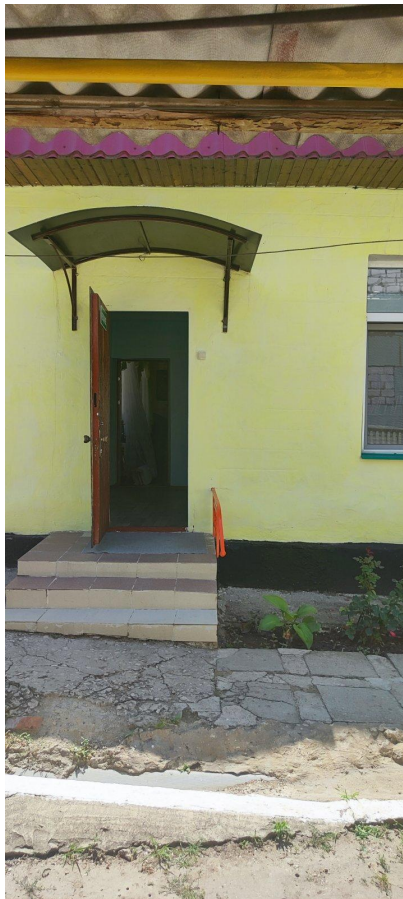
Galerie - Intrare în clădire

| La intrare sunt trepte: | Da, 3 trepte , Înălțime totală a treptelor/scărilor (cm)38 cm |
| Înălțimea pragului ușii (de la nivelul solului până la nivelul superior al pragului): | 7 cm<br>Standard: Se aplica regula de 1:10 |
| Dacă există trepte, sunt semnalate treptele cu elemente contrastante și/sau tactile: | Nu<br>Standard: prima și ultima treaptă trebuie semnalate în culori contrastante |
| Există rampă de acces: | Nu |

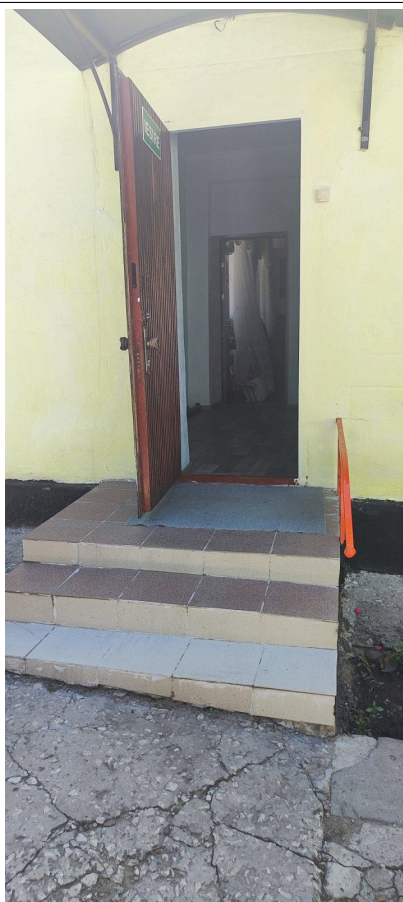
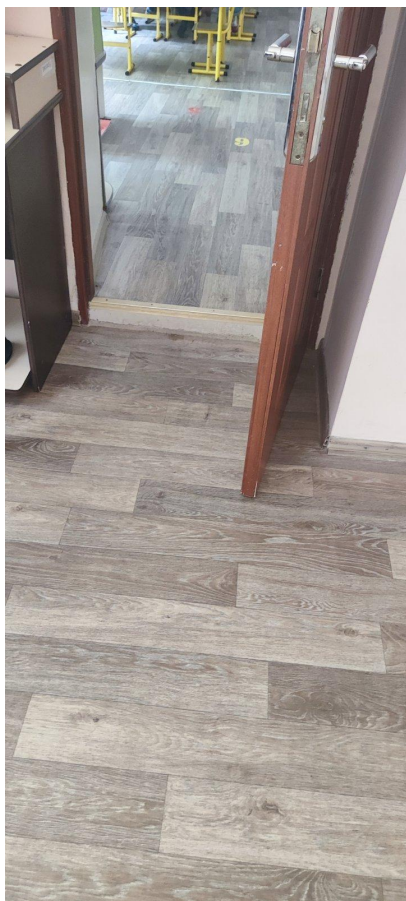
## Galerie - Uși

| Categorii | Indicatori | Date colectate |
|---|---|---|
| | Dimensiuni ușă de intrare: | Simplă: 80 cm<br>Standard: trebuie să fie de minim 90 cm<br>- |
| | Prag ușă de intrare: | Prag exterior și interior cu înălțimile: 5 + 7 cm<br>Standard: pragul trebuie să fie de maxim 2 cm |
| | Praguri de la ușile de interior: | Prag 1 cu înălțimea: 7 cm<br>Standard: pragul trebuie să fie de maxim 2 cm |
| | Ușile de la intrare și din interiorul clădirii sunt dotate/marcate corespunzător cu semne contrastante: | Nu<br>Standard: este o diferență de culoare contrastantă (culori închise / culori deschise) între perete și podea |

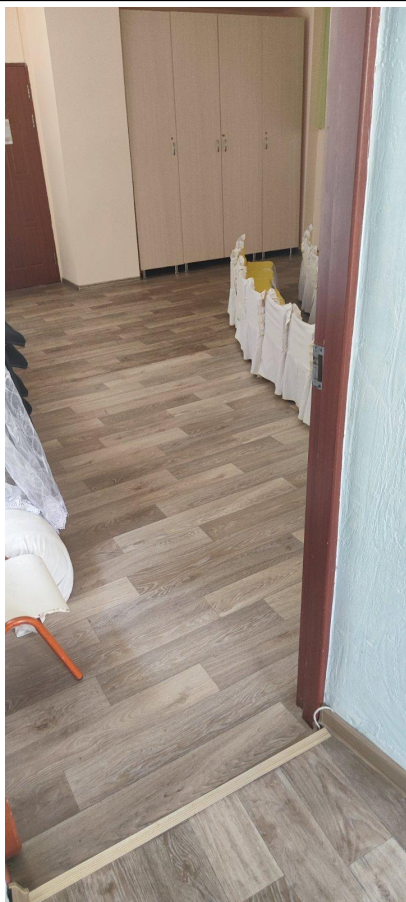
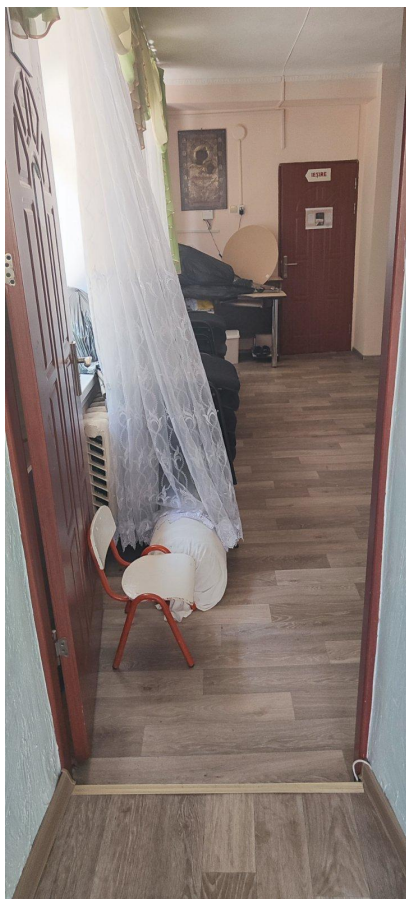
**Galerie - Coridoare**

| Lățimea coridorului (în cel mai îngust loc) este peste 150 cm? | Da |
| Culori contrastante (este o diferență de culoare contrastantă (culori închise / culori deschise) între perete și podea): | Nu |

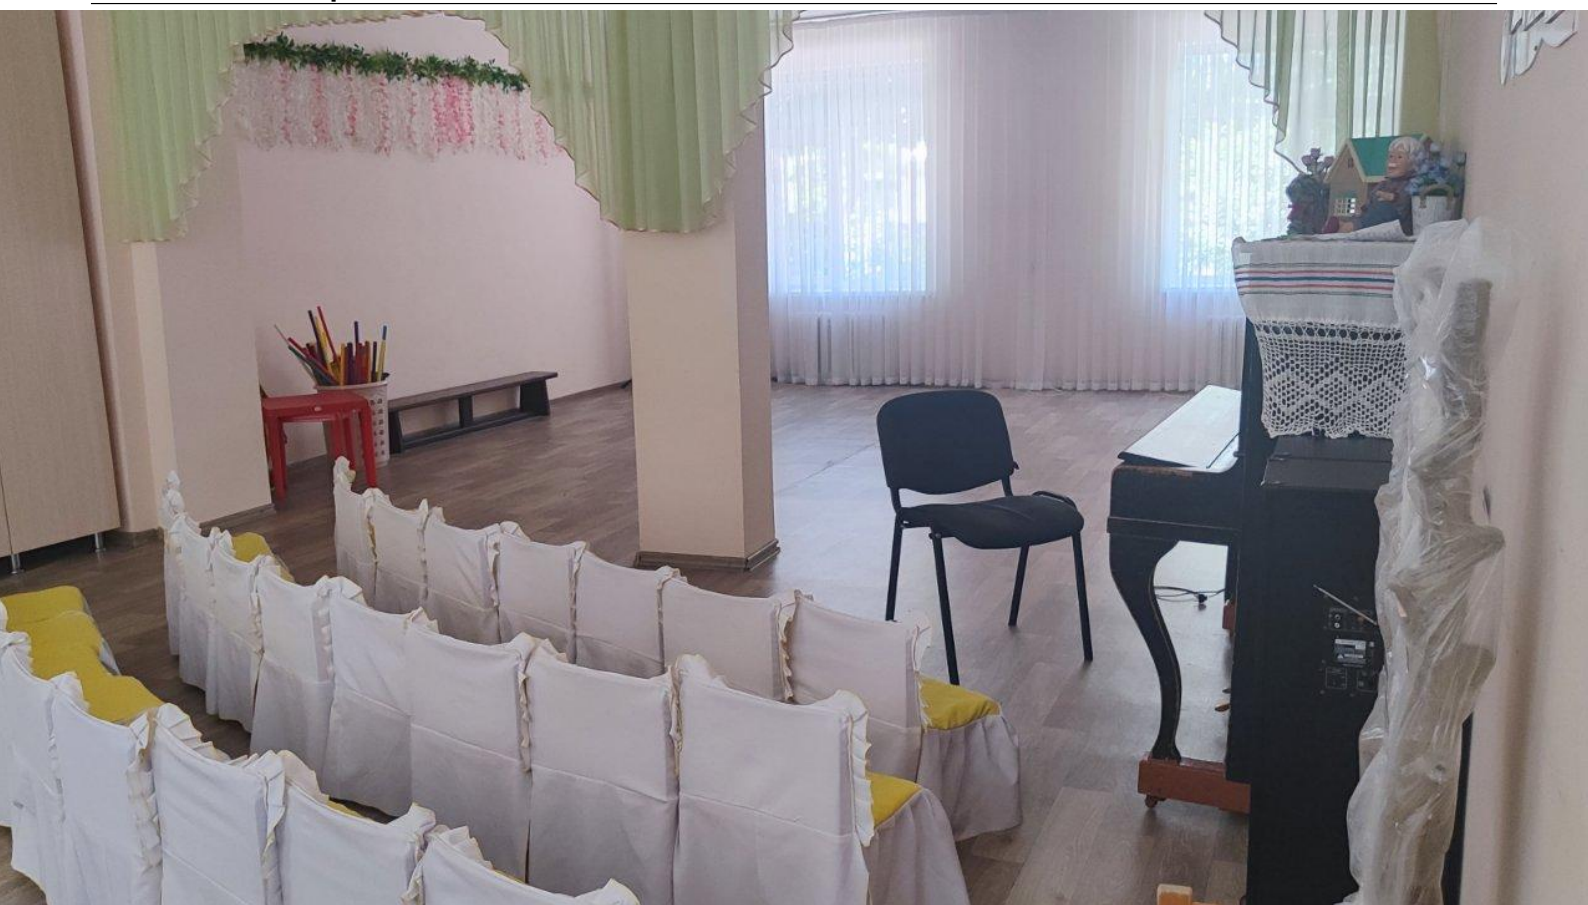
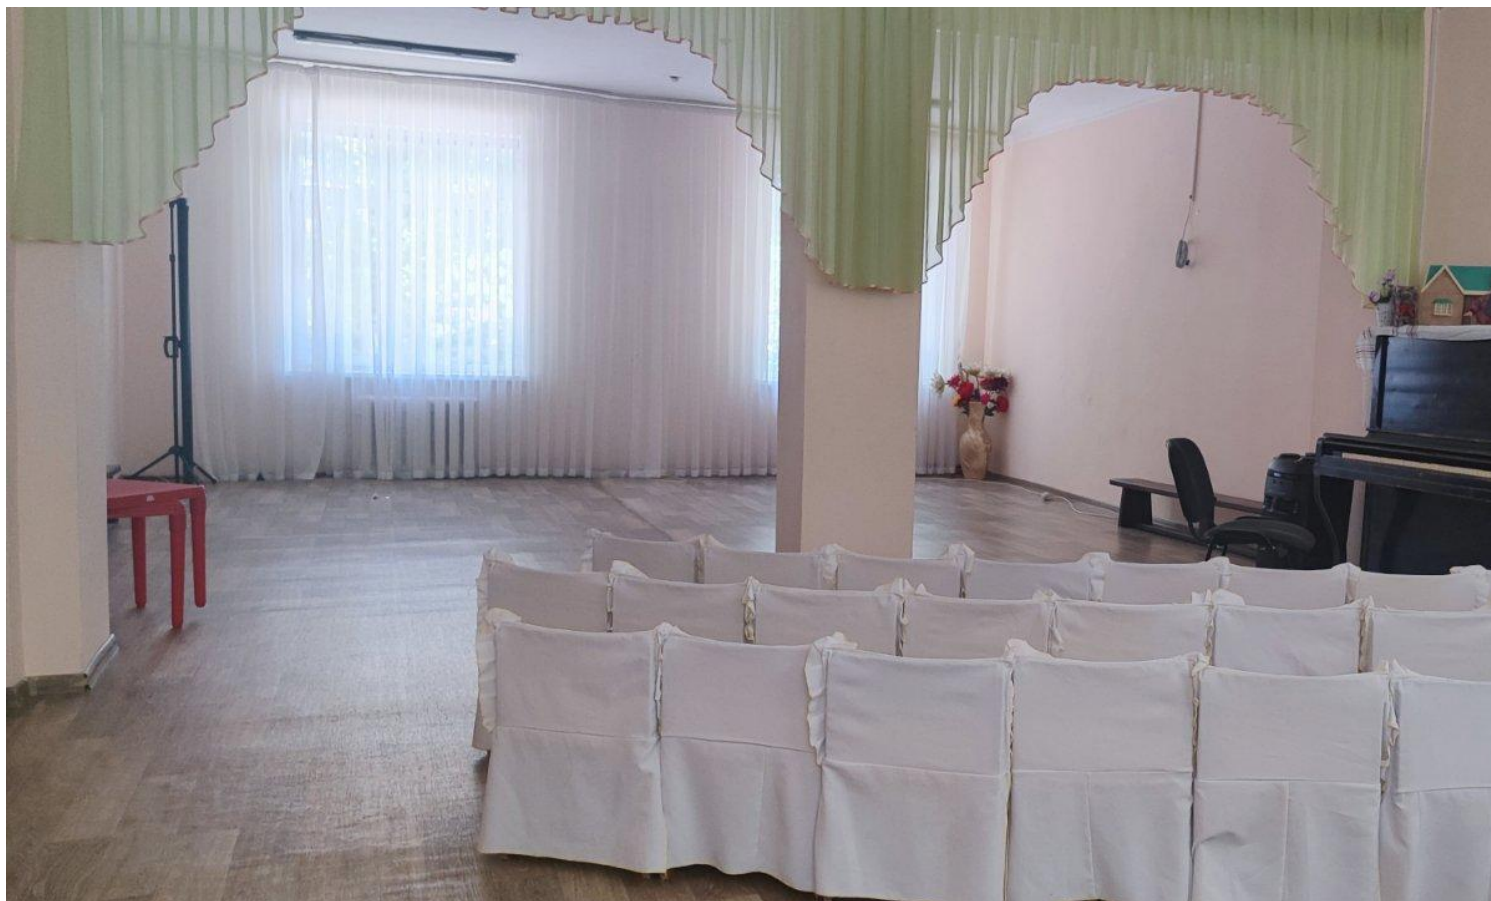
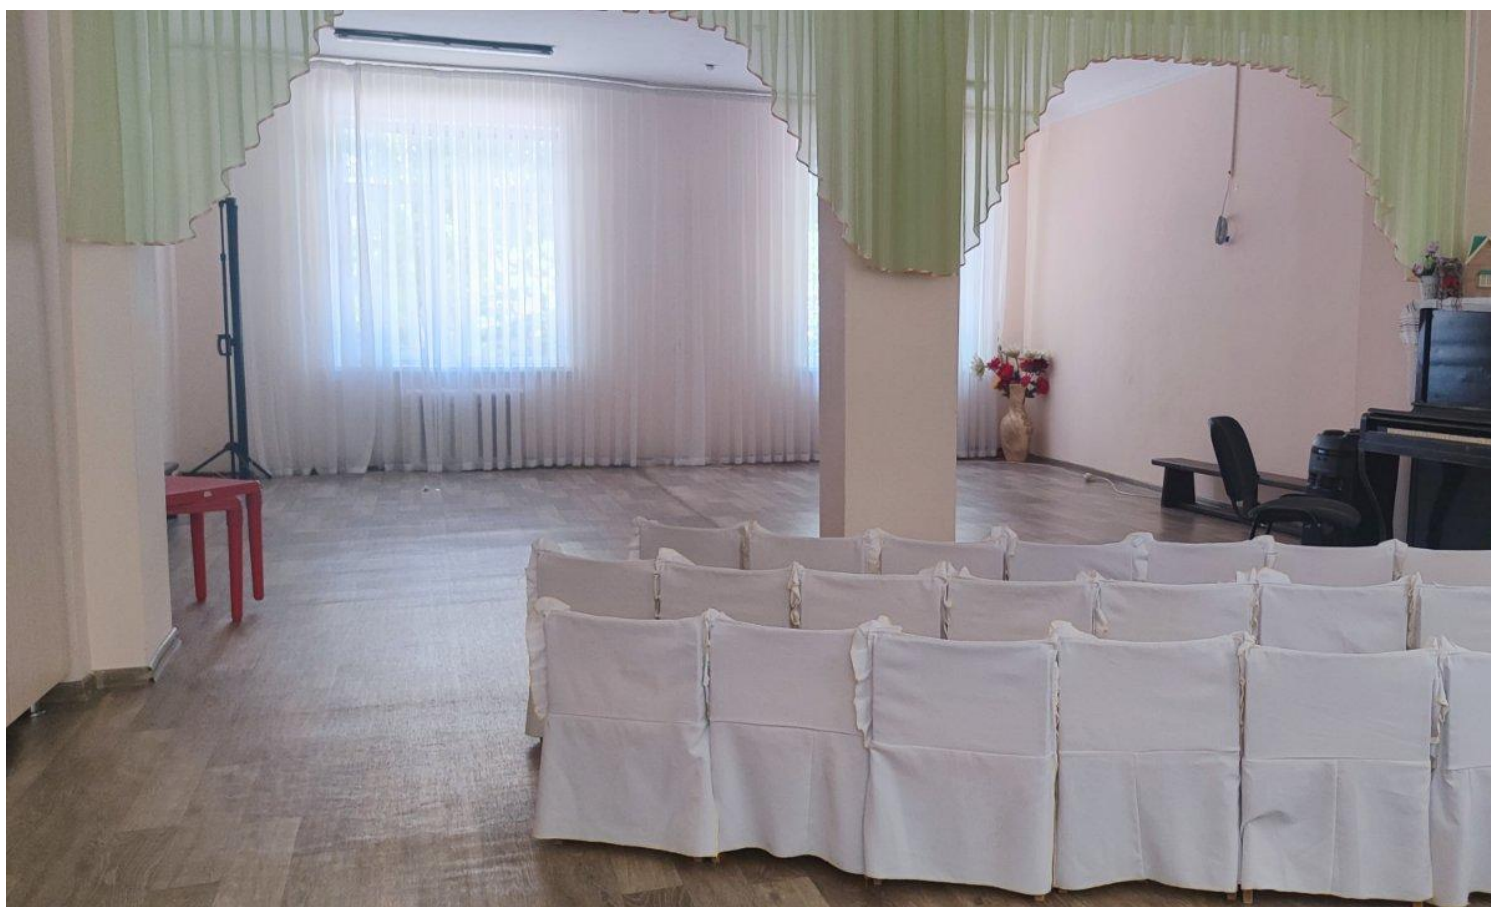
**Galerie - Sala de prestare a serviciului**

| Bariere/obstacole: | Da . De tipul: pilon |

| Categorii | Indicatori | Date colectate |
|---|---|---|
| | Culori contrastante pentru sală: | Nu<br>Standard: este o diferență de culoare contrastantă (culori închise / culori deschise) între perete și podea |
