# Formular de evaluare a condițiilor de accesibilitate a clădirilor publice

Data: **19-06-2025**

Echipa de evaluare: **AO "Fiecare contribuie pentru schimbare", Monitor de accesibilitate**

| Categorii | Indicatori | Date colectate |
|---|---|---|
| Instituția: | BESV-12/14 (Casa De Cultura) | |

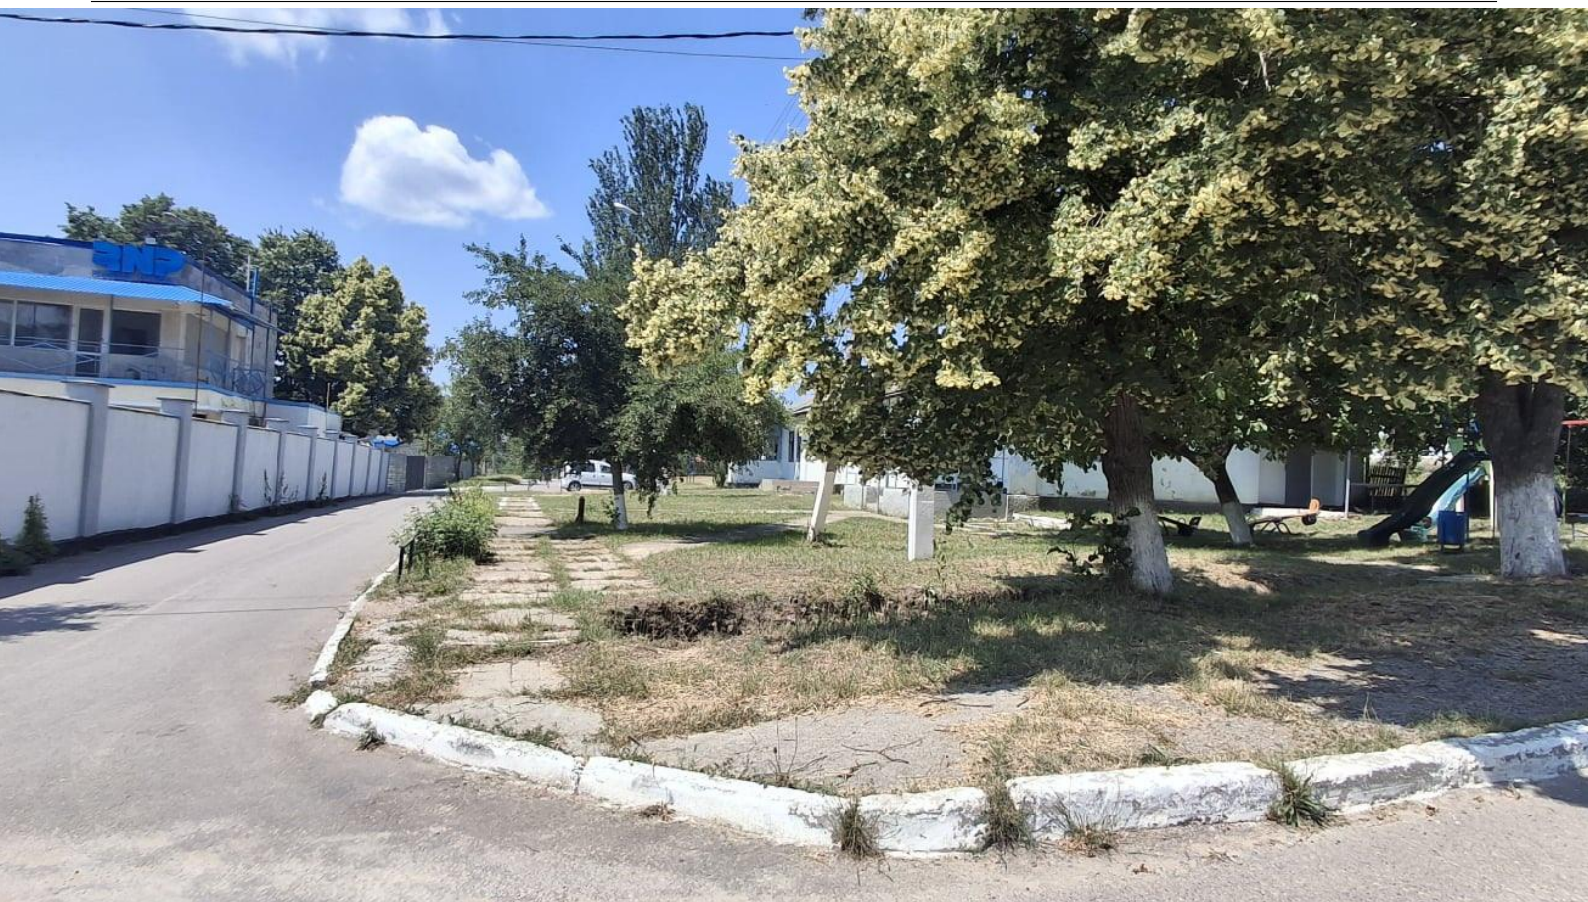
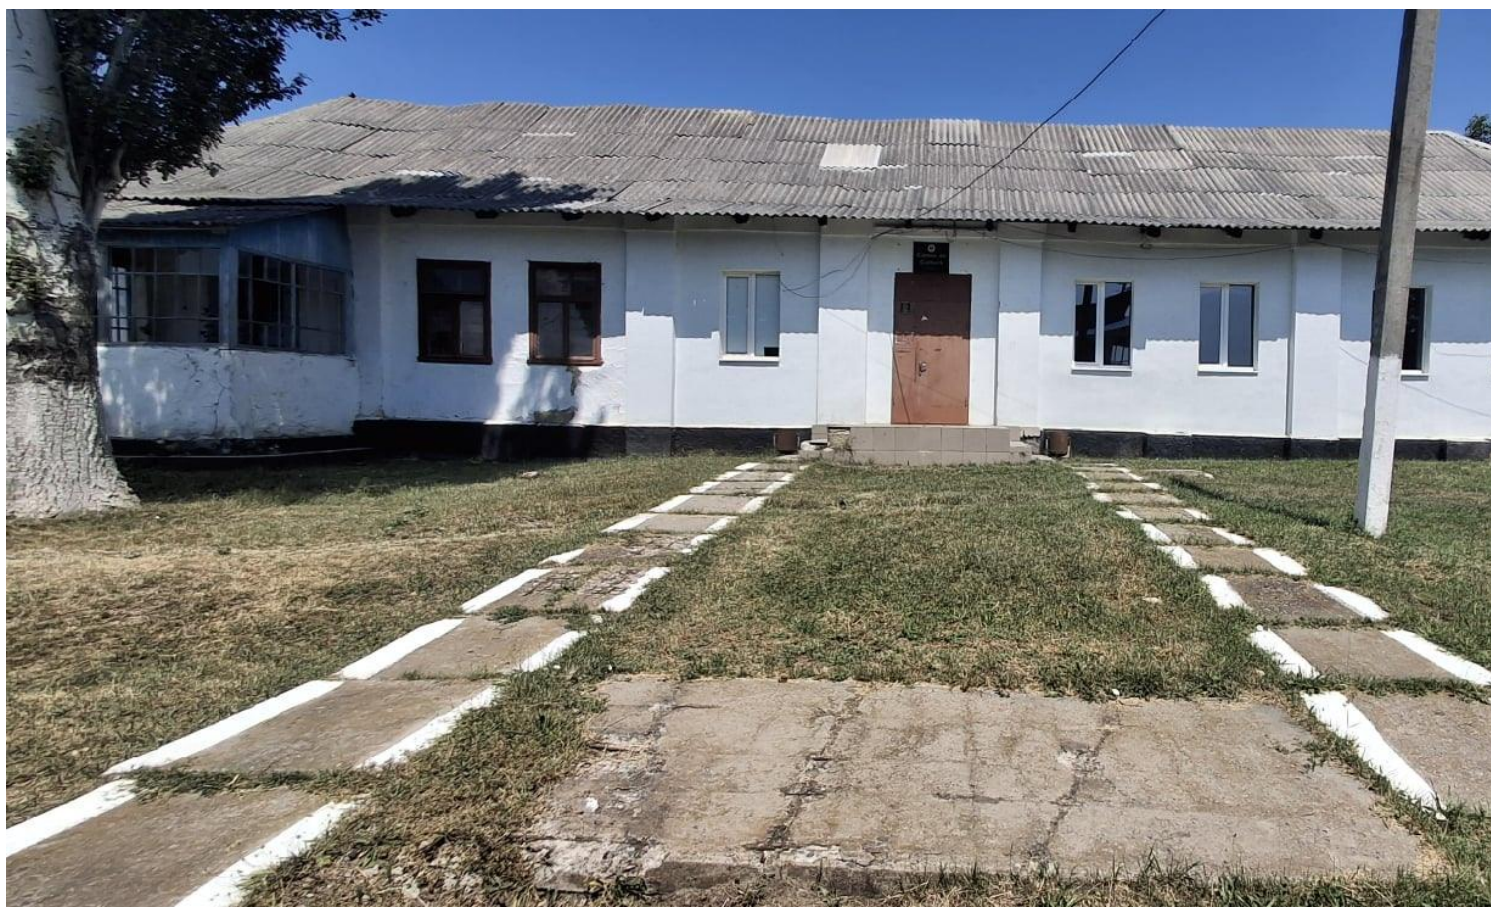
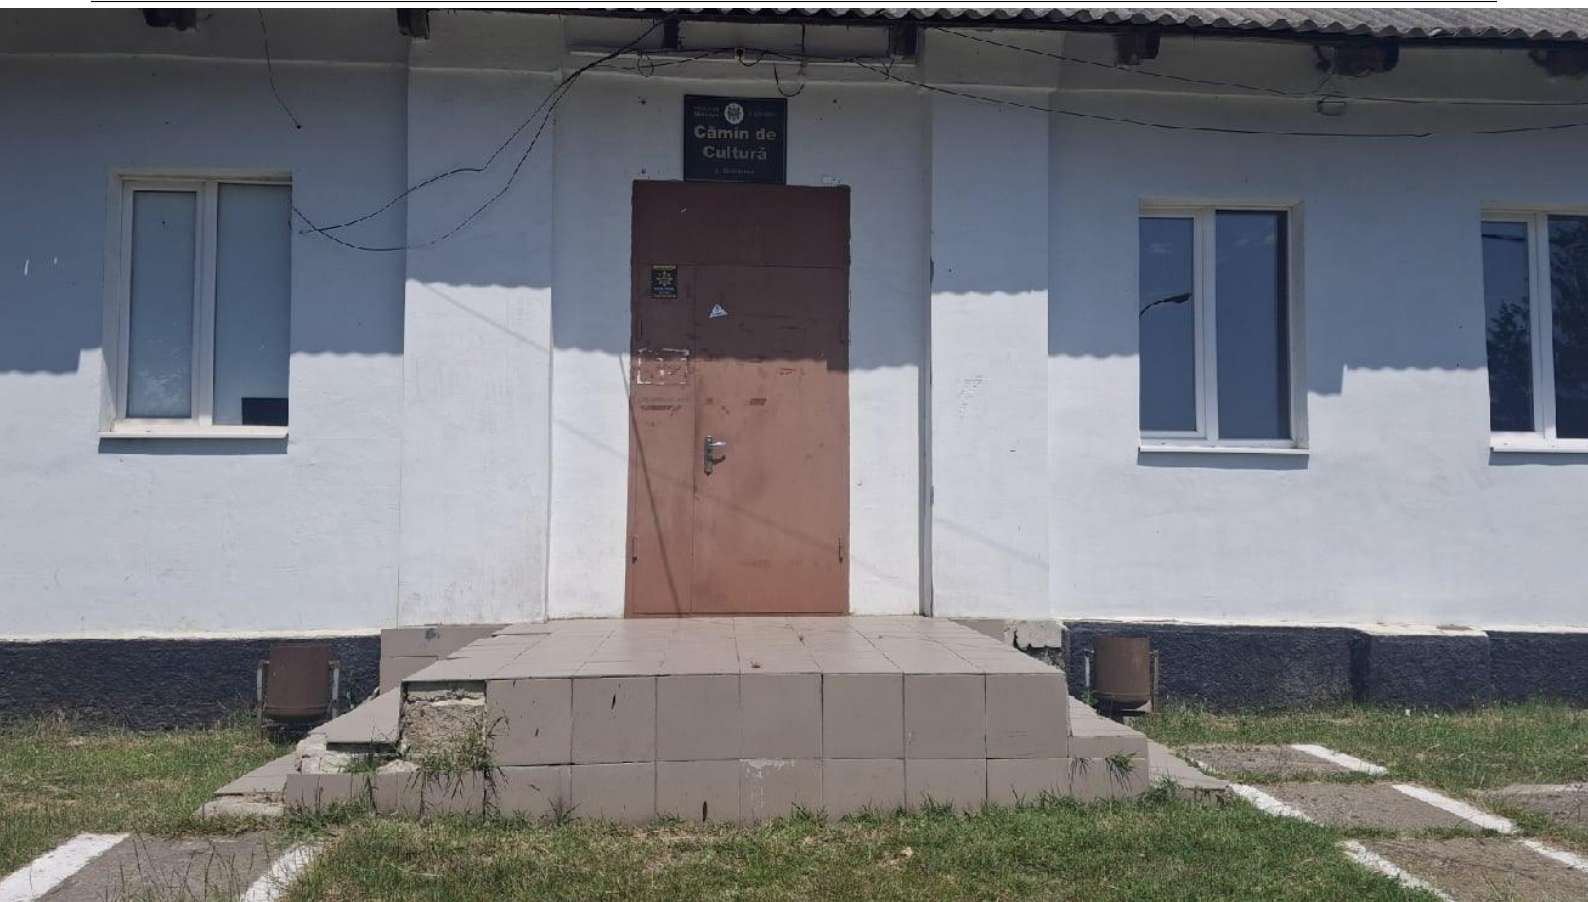
## Galerie - Intrare în clădire

| Intrarea în clădire este la nivelul solului: | Nu |
| La intrare sunt trepte: | Da, 3 trepte, Înălțime totală a treptelor/scărilor (cm) 57 cm |
| Înălțimea pragului ușii (de la nivelul solului până la nivelul superior al pragului): | 55 cm<br>Standard: Se aplica regula de 1:12 |
| Dacă există trepte, sunt semnalate treptele cu elemente contrastante și/sau tactile: | Nu<br>Standard: prima și ultima treaptă trebuie semnalate în culori contrastante |
| Există rampă de acces: | Nu |

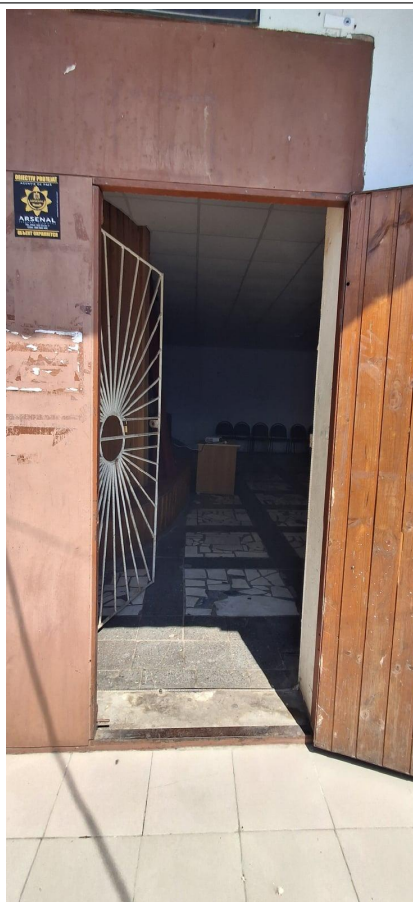
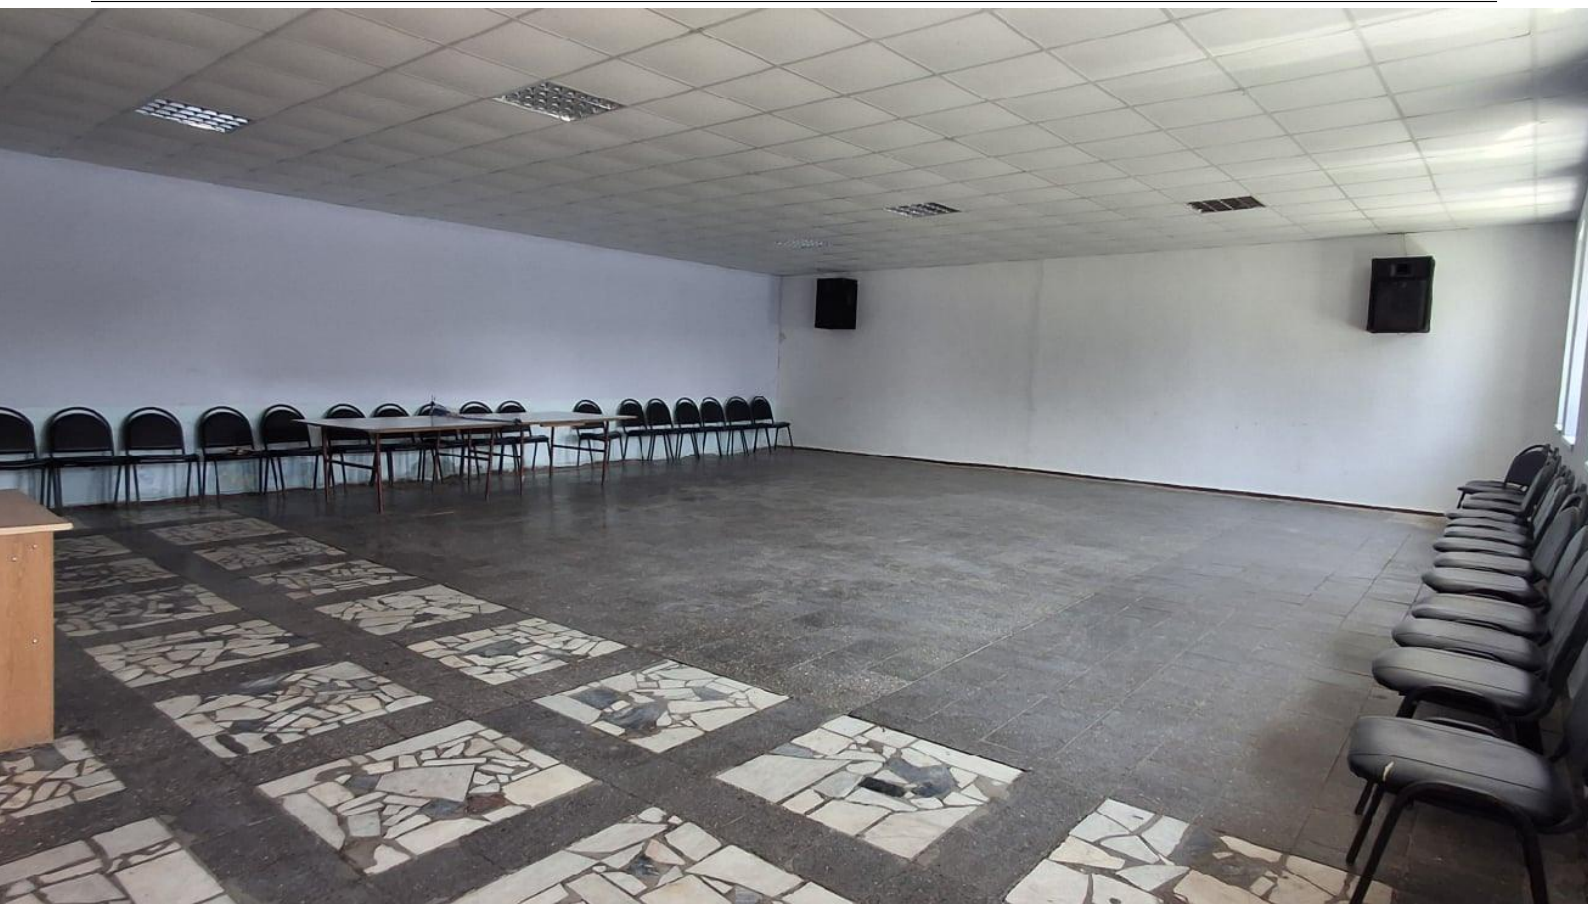
## Galerie - Uși

| Categorii | Indicatori | Date colectate |
|---|---|---|
| | Dimensiuni ușă de intrare: | Dublă: 83 cm + 34 cm<br>Standard: lumina ușii duble trebuie să fie de minim 90 cm |
| | Prag ușă de intrare: | Prag exterior și interior cu înălțimile: 4 + 2 cm<br>Standard: pragul trebuie să fie de maxim 2 cm |
| | Ușile de la intrare și din interiorul clădirii sunt dotate/marcate corespunzător cu semne contrastante: | Nu<br>Standard: este o diferență de culoare contrastantă (culori închise / culori deschise) între perete și podea |
