# Formular de evaluare a condițiilor de accesibilitate a clădirilor publice

| Categorii | Indicatori | Date colectate |
|---|---|---|
| Localitate, raion: | Isnovat (Criuleni) | |
| Instituția: | BESV-12/22 (Casa de Cultura) | |

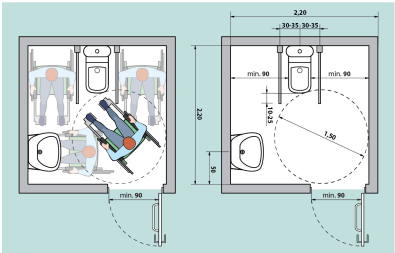
Fig. V.42.a Amenajarea unei cabine WC adaptate - tip A

| Grup sanitar în exterior: | Da |
| Grup sanitar în interior: | Nu |

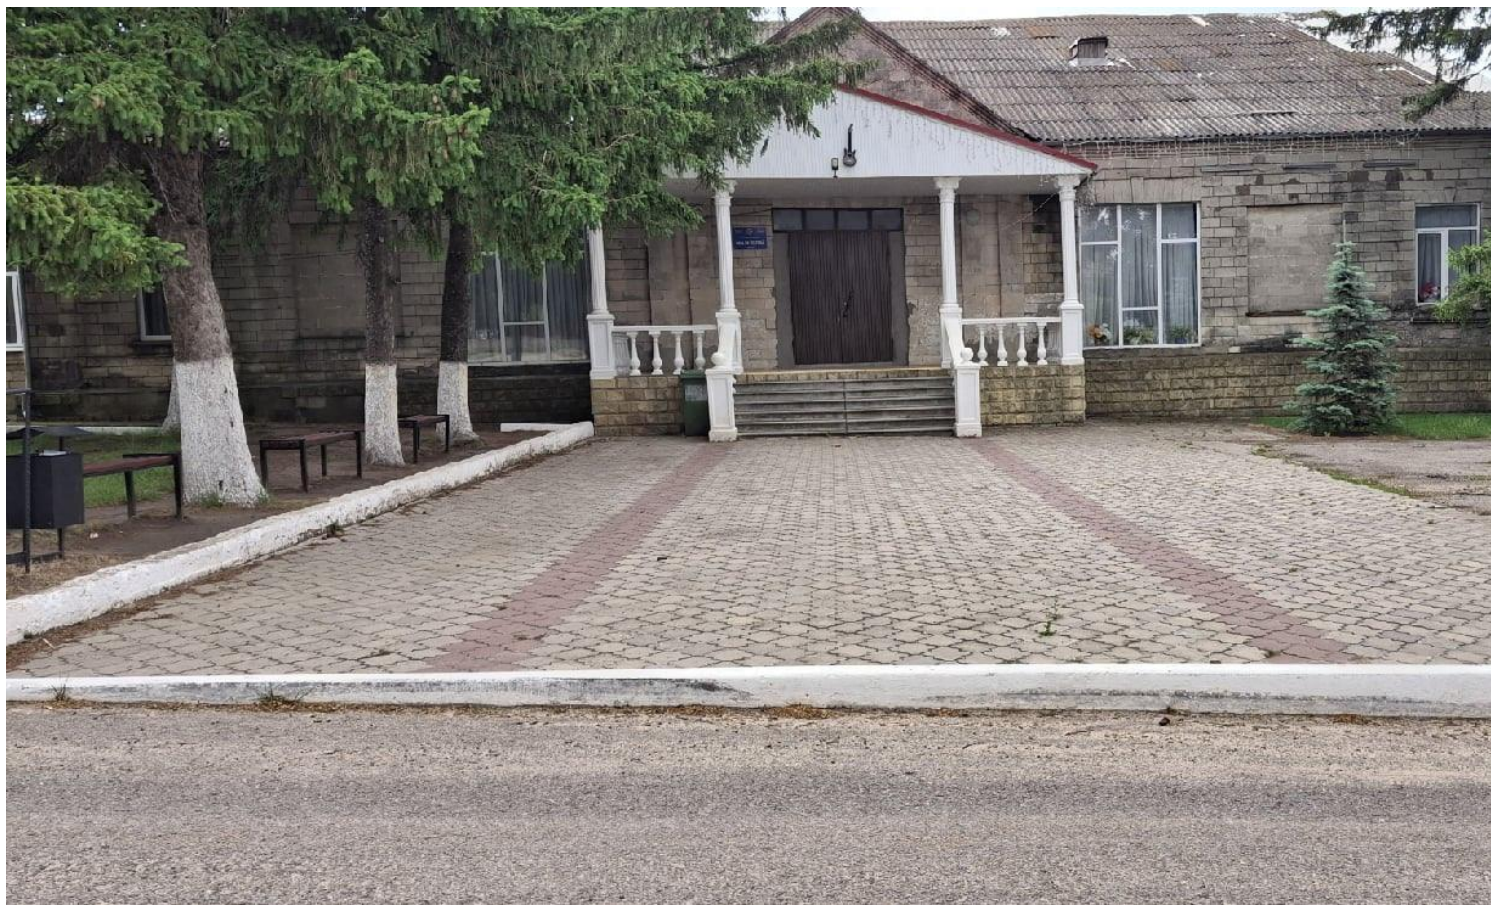
## Galerie - Intrare în clădire

| Intrarea în clădire este la nivelul solului: | Nu |
| La intrare sunt trepte: | Da, 7 trepte, Înălțime totală a treptelor/scărilor (cm) 14 cm |
| Dacă există trepte, sunt semnalate treptele cu elemente contrastante și/sau tactile: | Nu<br>Standard: prima și ultima treaptă trebuie semnalate în culori contrastante |

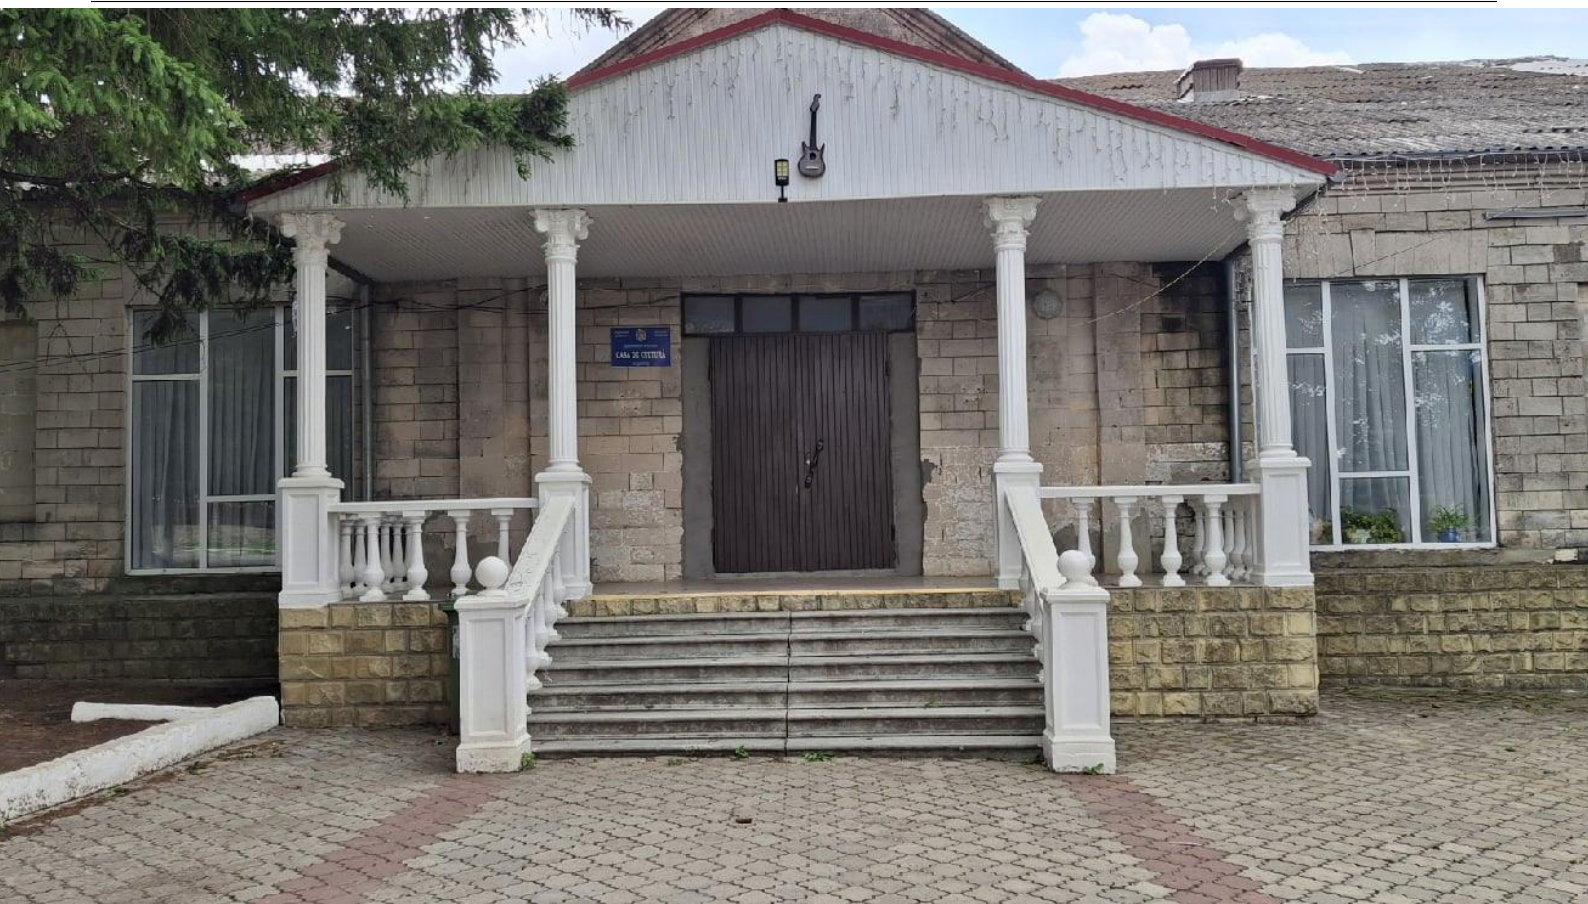
## Galerie - Uși

| Categorii | Indicatori | Date colectate |
|---|---|---|
| | Dimensiuni ușă de intrare: | Dublă: 87 cm + 88 cm<br>Standard: lumina ușii duble trebuie să fie de minim 90 cm<br>Ușa mică din cea dublă se deschide |
| | Prag ușă de intrare: | Prag exterior și interior cu înălțimile: 13 + 7 cm<br>Standard: pragul trebuie să fie de maxim 2 cm |
