# Formular de evaluare a condițiilor de accesibilitate a clădirilor publice

Echipa de evaluare: GI PRO ȘTEFĂNEȘTI, Monitor de accesibilitate

| Categorii | Indicatori | Date colectate |
|---|---|---|
| Instituția: | BESV-31/2 (Liceul Teoretic Ștefan cel Mare) | |

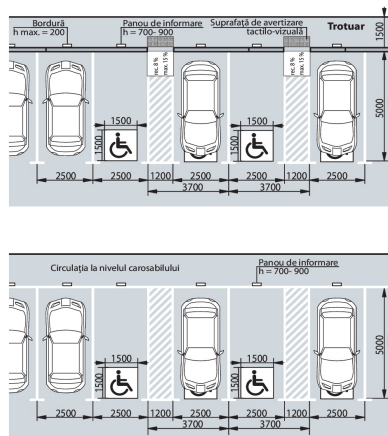
**Fig. IV.18** Parcare pe o direcție perpendiculară față de carosabil

| Parcare obișnuită: | Nu , dar există loc unde poate fi amenajată parcare |
| Locuri de parcare amenajate pentru persoanele cu dizabilități: | Nu |

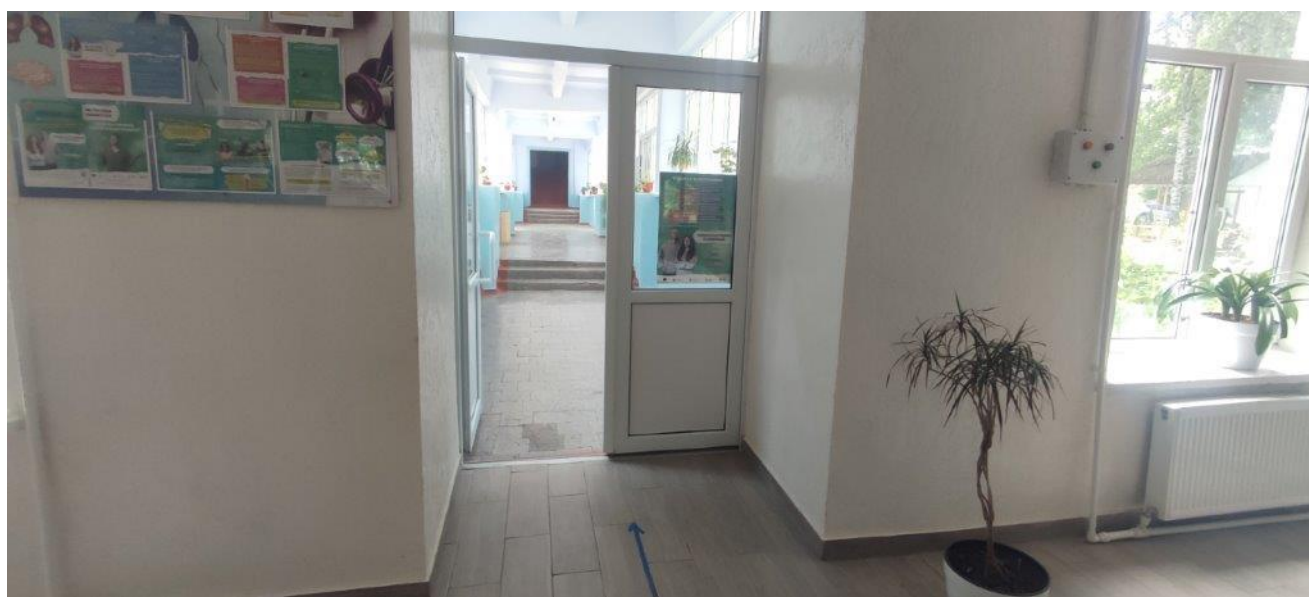
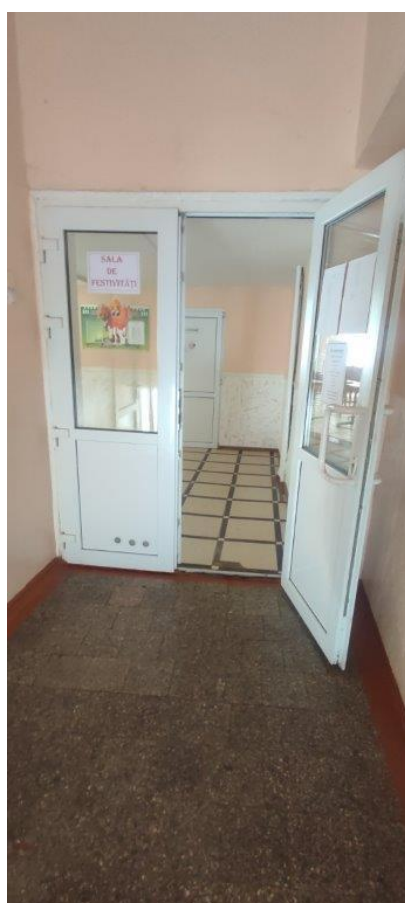
## Galerie - Uși

| Pentru persoanele cu dizabilități este rezervată o intrare separată: | Da . Este prin lateral . Ușa nu este semnalată printr-un indicator |
| Dimensiuni ușă de intrare: | Dublă: 71 cm + 51 cm<br>Standard: lumina ușii duble trebuie să fie de minim 90 cm<br>Ușa mică din cea dublă se deschide |
| Prag ușă de intrare: | Un prag cu înălțimea: 5 cm<br>Standard: pragul trebuie să fie de maxim 2 cm |
| Ușile de la intrare și din interiorul clădirii sunt dotate/marcate corespunzător cu semne contrastante: | Nu<br>Standard: este o diferență de culoare contrastantă (culori închise / culori deschise) între perete și podea |

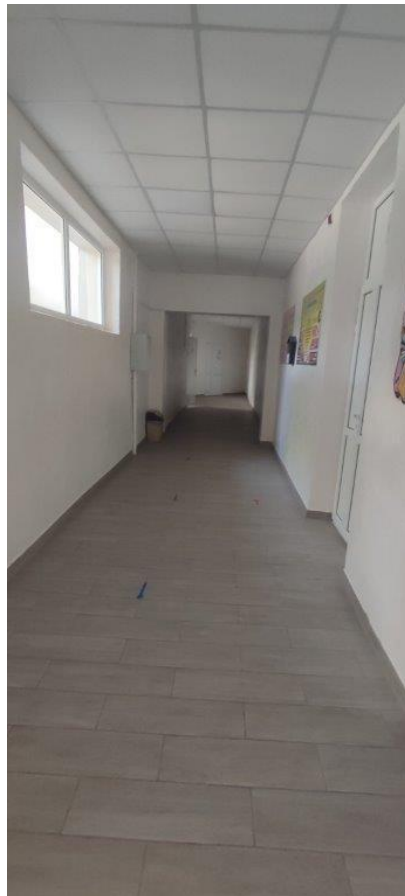
#### Galerie - Coridoare

| Trepte: | Da , 12 trepte , înălțimea:144 cm |
| Dacă sunt trepte, este o rampă interioară: | Nu |
| Dacă există trepte, sunt semnalate treptele cu elemente contrastante și/sau tactile: | Nu<br>Standard: prima și ultima treaptă trebuie semnalate în culori contrastante |
| Iluminare bună (lumină de zi și lumină artificială) pe hol și pe culoarele principale: | Parțial |

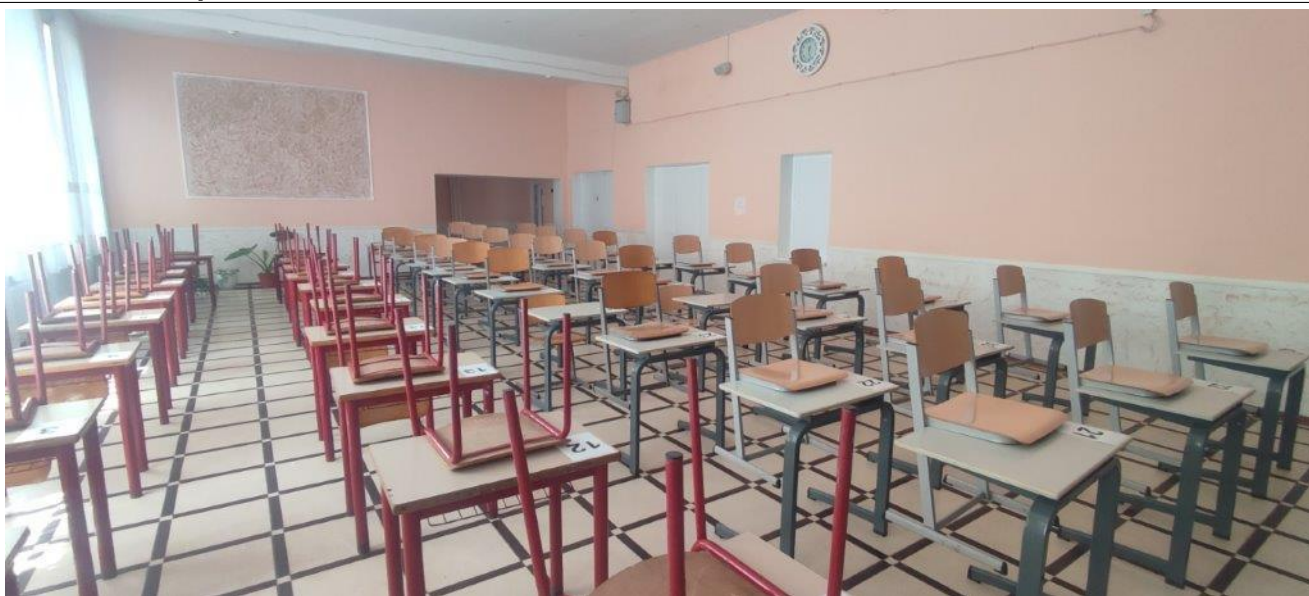
**Galerie - Sala de prestare a serviciului**

| În sală este spațiu de manevră pentru un scaun rulant cu diagonala minimă de 140 cm: | Da |
| Culori contrastante pentru sală: | Da<br>Standard: este o diferență de culoare contrastantă (culori închise / culori deschise) între perete și podea |
