# Formular de evaluare a condițiilor de accesibilitate a clădirilor publice

Data: **18-06-2025**

Echipa de evaluare: **Asociația pentru Combaterea Izolării Informaționale "ECOU", Monitor de accesibilitate**

| Categorii | Indicatori | Date colectate |
|---|---|---|
| Instituția: | BESV Găvănoasa nr. 7/39, Casa de Cultură | |

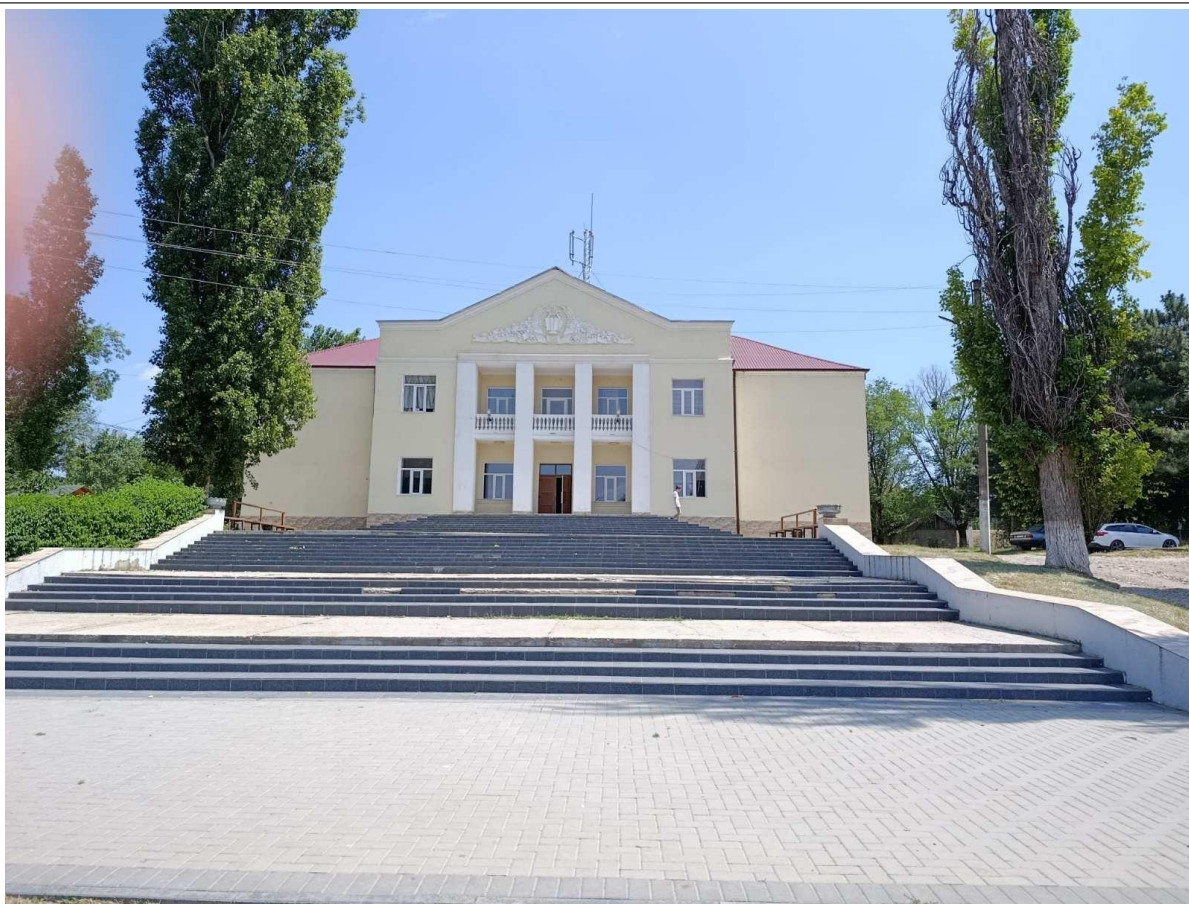
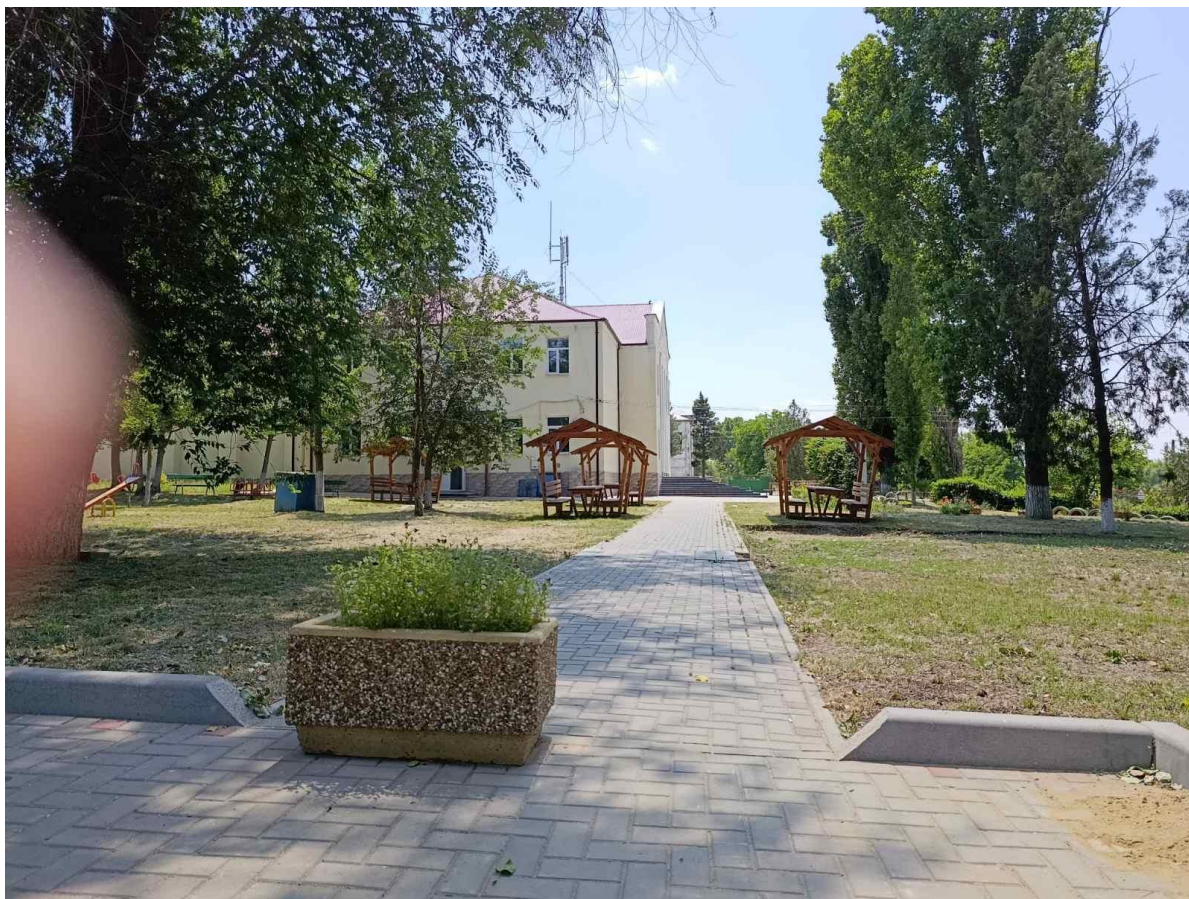
## Galerie - Căi de acces către clădire

| Tip înveliș: | Pavaj |
| Drumurile/Căile de acces sunt: | Calitative |
| Trotuare: | Da |
| Trecerea de pe carosabil spre trotuar/clădire: | Lină |
| Există pavaj tactil sau marcaj contrastant la ieșirea de pe carosabil pe trotuar: | Nu |
| Trotuarul are pavaj tactil sau marcaj contrastant: | Nu |
| Bariere (piloni și/sau bolarzi stradali, panouri publicitare): | Da, 1 barieră , înălțimea:40 cm |

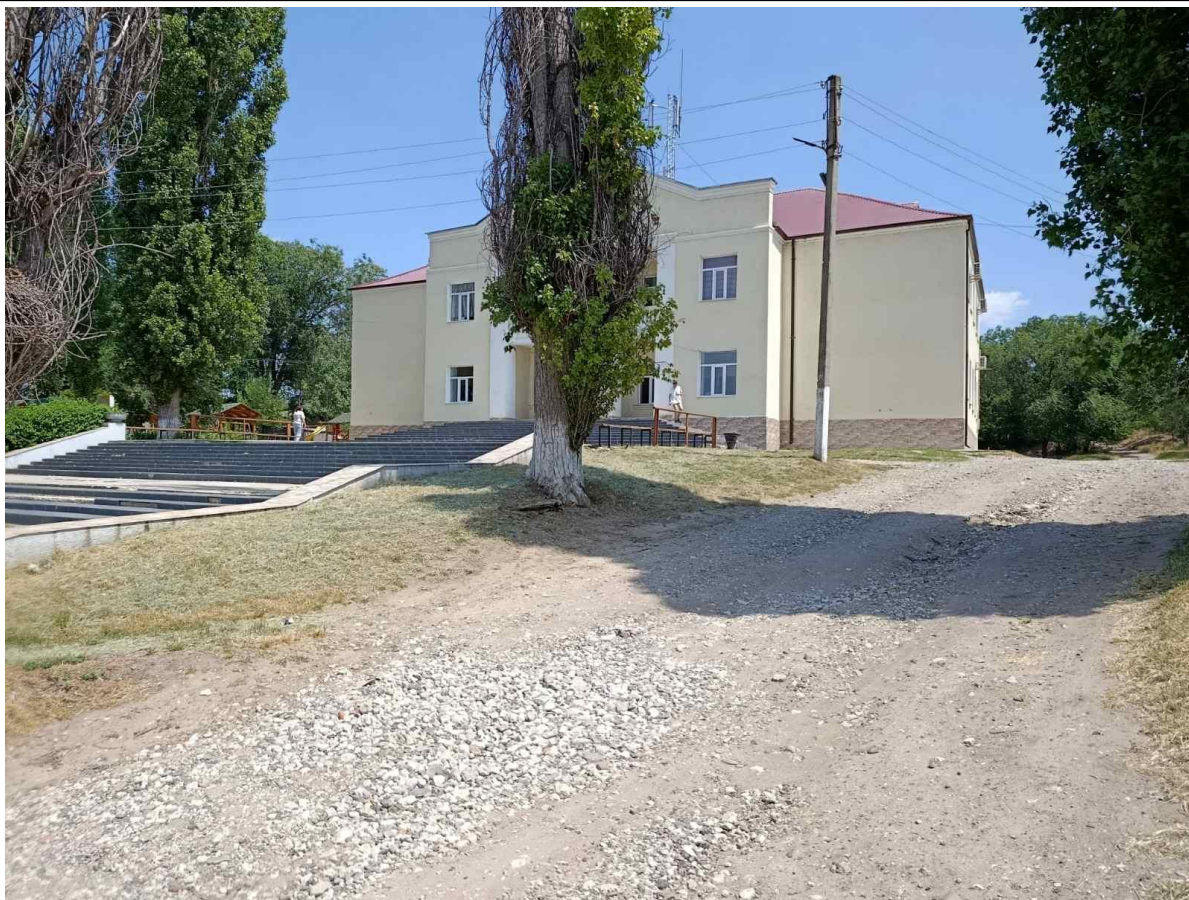
**Galerie - Loc de parcare**

| Parcare obișnuită: | Nu , dar există loc unde poate fi amenajată parcare |
| Locuri de parcare amenajate pentru persoanele cu dizabilități: | Nu |

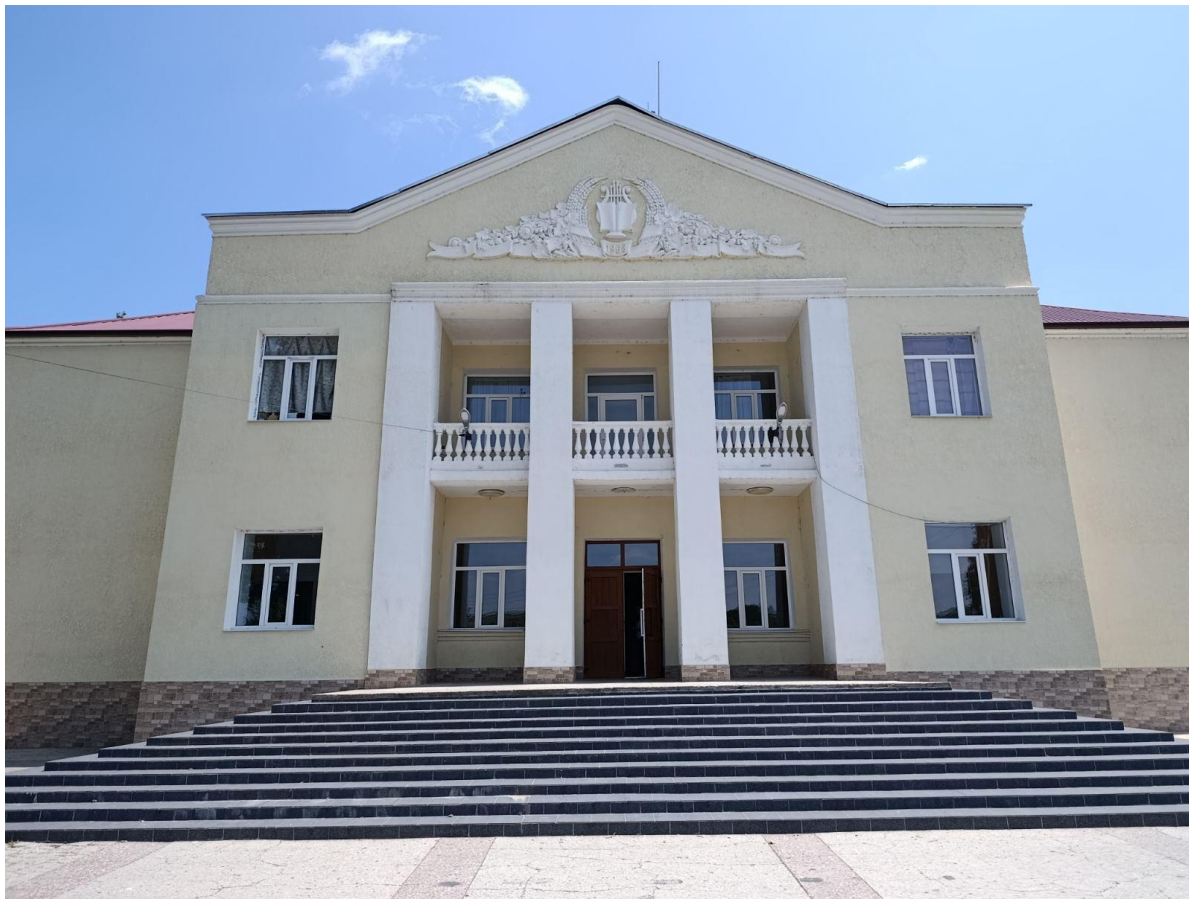
## Galerie - Intrare în clădire

| Intrarea în clădire este la nivelul solului: | Nu |
| La intrare sunt trepte: | Da, 11 trepte , Înălțime totală a treptelor/scărilor (cm)13 cm |
| La intrarea în clădire este instalată o platformă de ridicare (verticală sau înclinată): | Nu |
| Înălțimea pragului ușii (de la nivelul solului până la nivelul superior al pragului): | 110 cm<br>! Pentru h - până în 20 cm – se aplica regula de 1:10<br>! La fiecare 9 m de cm x 140 cm |
| Dacă există trepte, sunt semnalate treptele cu elemente contrastante și/sau tactile: | Nu<br>Standard: prima și ultima treaptă trebuie semnalate în culori contrastante |
| Există rampă de acces: | Nu |

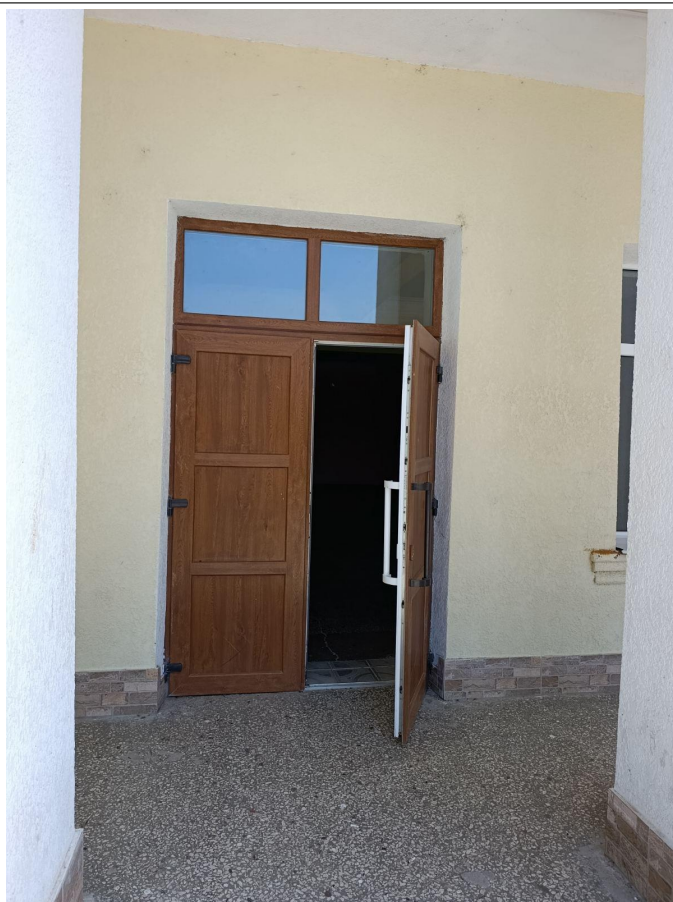
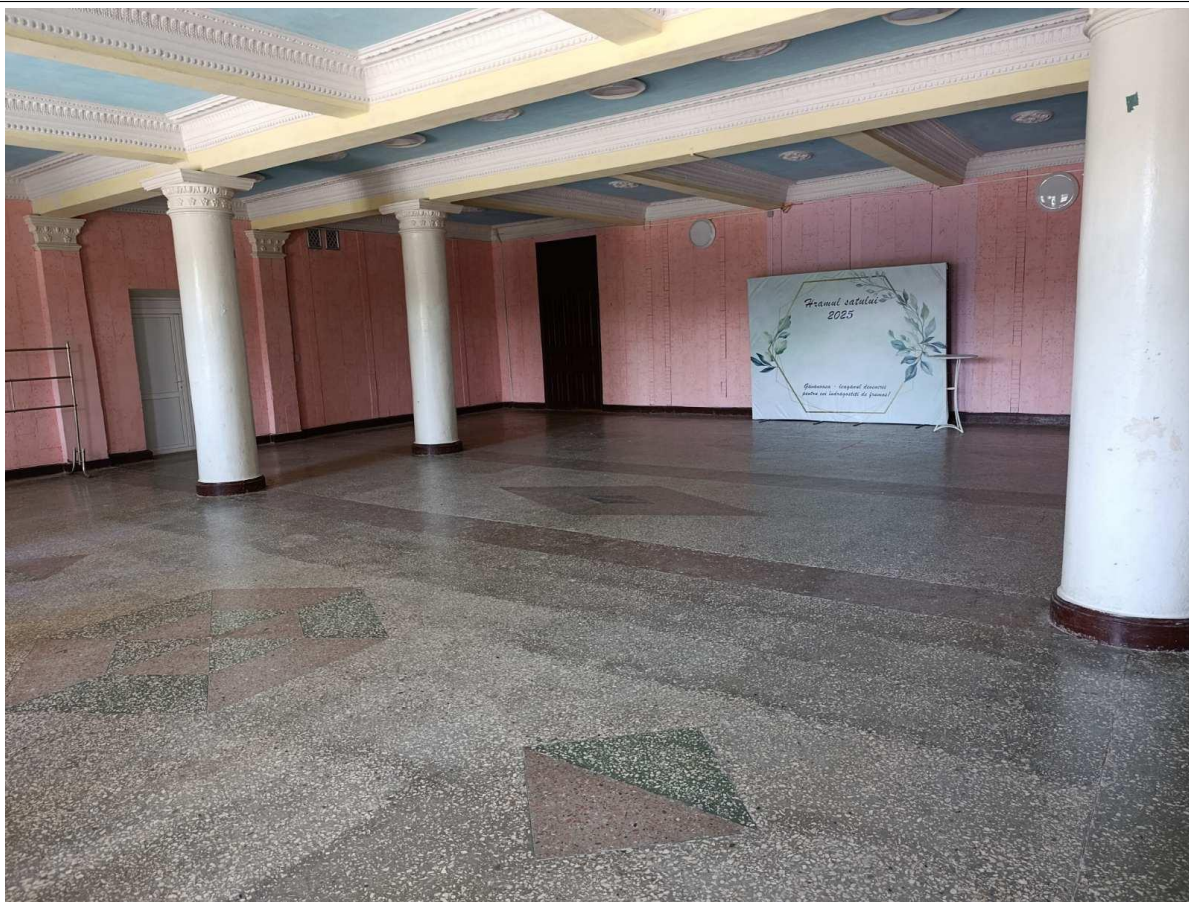
## Galerie - Uși

| Categorii | Indicatori | Date colectate |
|---|---|---|
| | Dimensiuni ușă de intrare: | Dublă: 70 cm + 70 cm<br>Standard: lumina ușii duble trebuie să fie de minim 90 cm<br>Ușa mică din cea dublă se deschide |
| | Prag ușă de intrare: | Un prag cu înălțimea: 1 cm<br>Standard: pragul trebuie să fie de maxim 2 cm |
| | Ușile de la intrare și din interiorul clădirii sunt dotate/marcate corespunzător cu semne contrastante: | Nu<br>Standard: este o diferență de culoare contrastantă (culori închise / culori deschise) între perete și podea |
