# Formular de evaluare a condițiilor de accesibilitate a clădirilor publice

Data: 05-06-2025

| Categorii | Indicatori | Date colectate |
|---|---|---|
| Localitate, raion: | Sestaci (Soldanesti) | |
| Instituția: | BESV-31/30 (primăria) | |

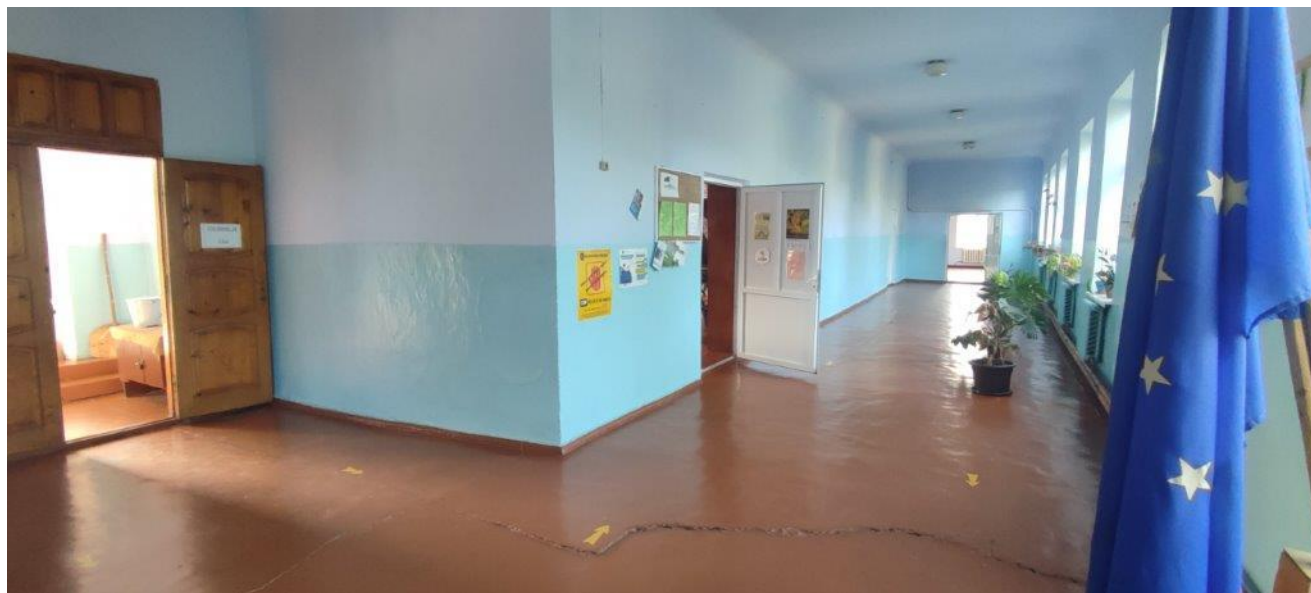
**Galerie - Uși**

| Categorii | Indicatori | Date colectate |
|---|---|---|
| | Dimensiuni ușă de intrare: | Dublă: 66 cm + 72 cm<br>Standard: lumina ușii duble trebuie să fie de minim 90 cm<br>Ușa mică din cea dublă se deschide |
| | Prag ușă de intrare: | Un prag cu înălțimea: 10 cm<br>Standard: pragul trebuie să fie de maxim 2 cm |
| | Praguri de la ușile de interior: | Prag 1 cu înălțimea: 7 cm<br>Standard: pragul trebuie să fie de maxim 2 cm<br>Prag 2 cu înălțimea: 7 cm<br>Standard: pragul trebuie să fie de maxim 2 cm |
