# Formular de evaluare a condițiilor de accesibilitate a clădirilor publice

| Categorii | Indicatori | Date colectate |
|---|---|---|
| Localitate, raion: | Salcia (Soldanesti) | |
| Instituția: | BESV-31/28 (Centrul de cultură) | |

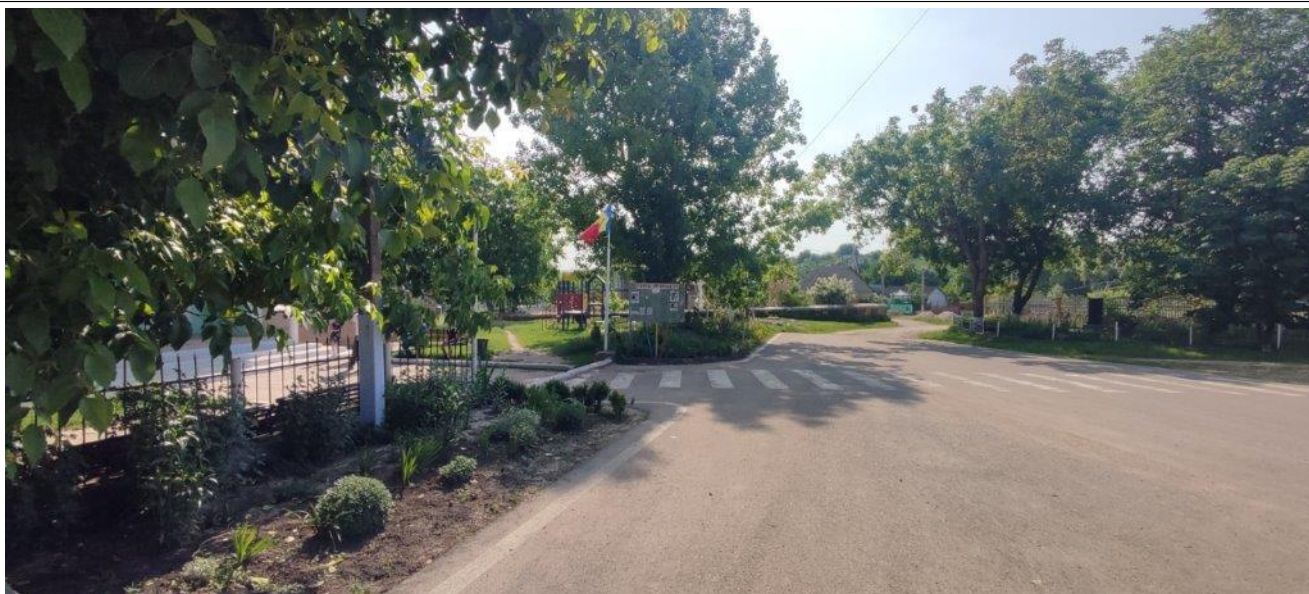
**Galerie - Loc de parcare**

| Parcare obișnuită: | Nu , dar există loc unde poate fi amenajată parcare |
| Locuri de parcare amenajate pentru persoanele cu dizabilități: | Nu |

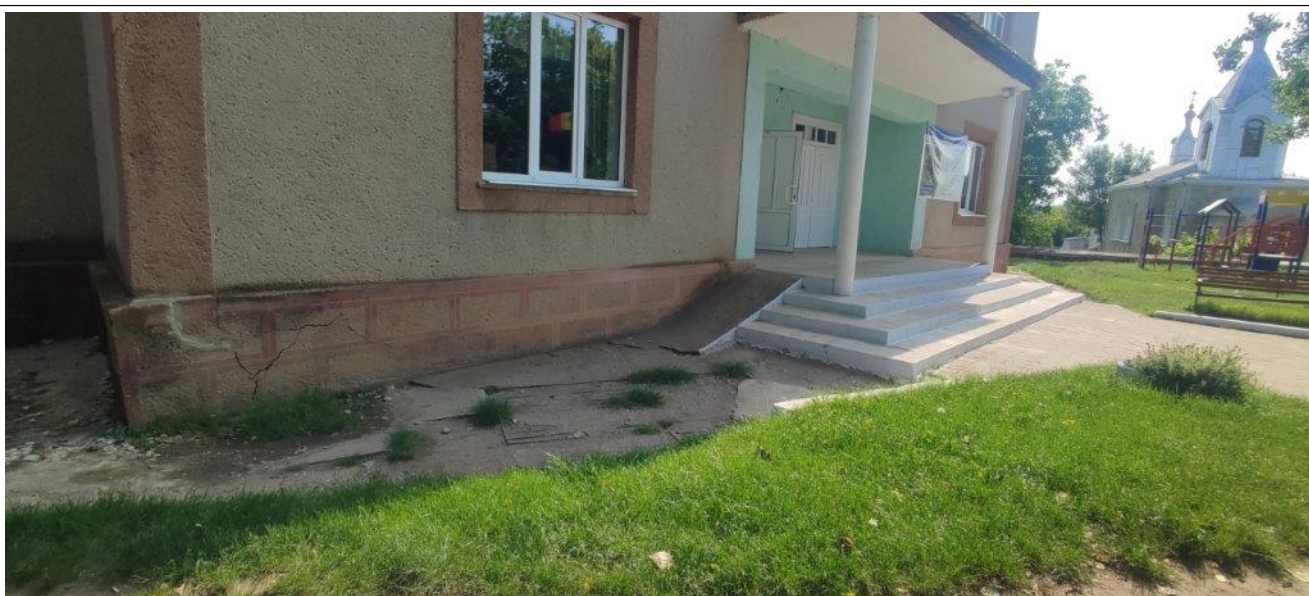
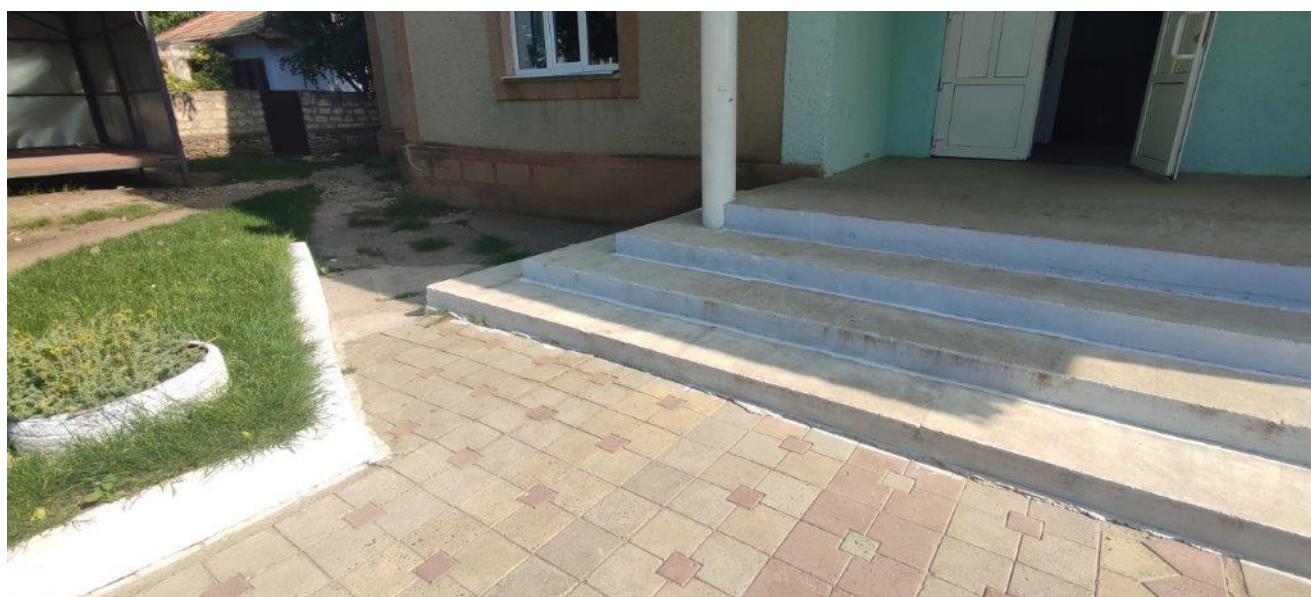
**Galerie - Intrare în clădire**

| La intrare sunt trepte: | Da, 4 trepte , Înălțime totală a treptelor/scărilor (cm)66 cm |
| Dacă există trepte, sunt semnalate treptele cu elemente contrastante și/sau tactile: | Nu<br>Standard: prima și ultima treaptă trebuie semnalate în culori contrastante |
| Există rampă de acces: | Da |
| Lungimea rampei: | 225 cm |
| Lățimea rampei: | 90 cm |
| Sunt bare de suport: | Nu |
| Rampa are bară de siguranță: (din țevă sau beton, la H = 5-10 cm) | Nu |

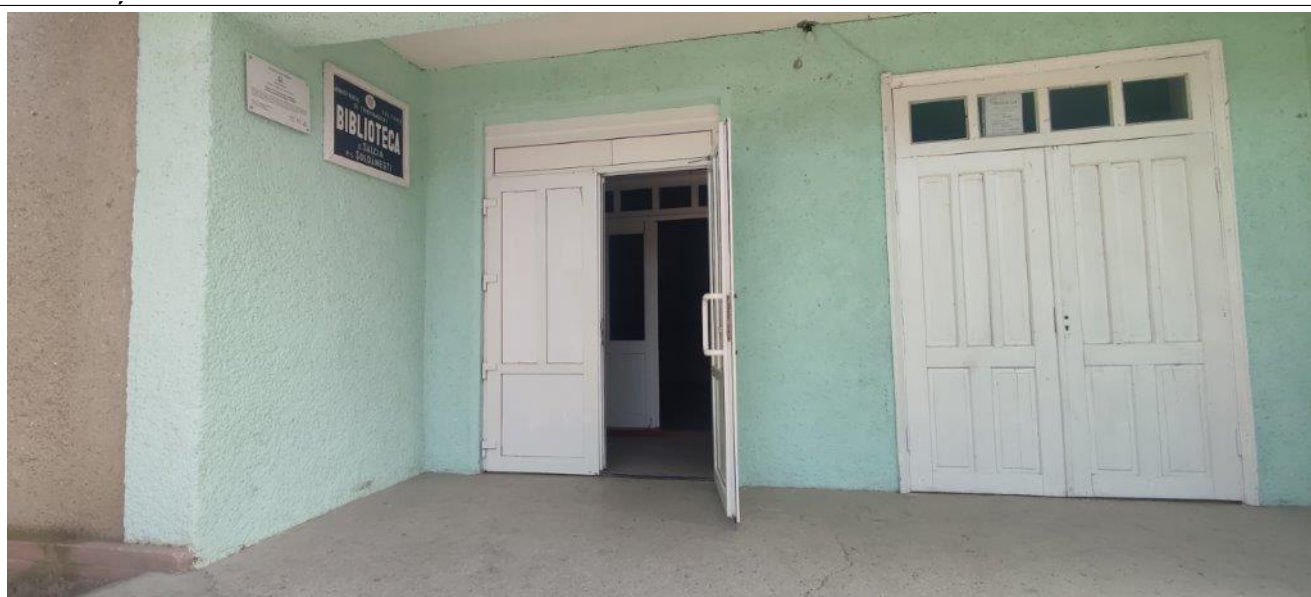
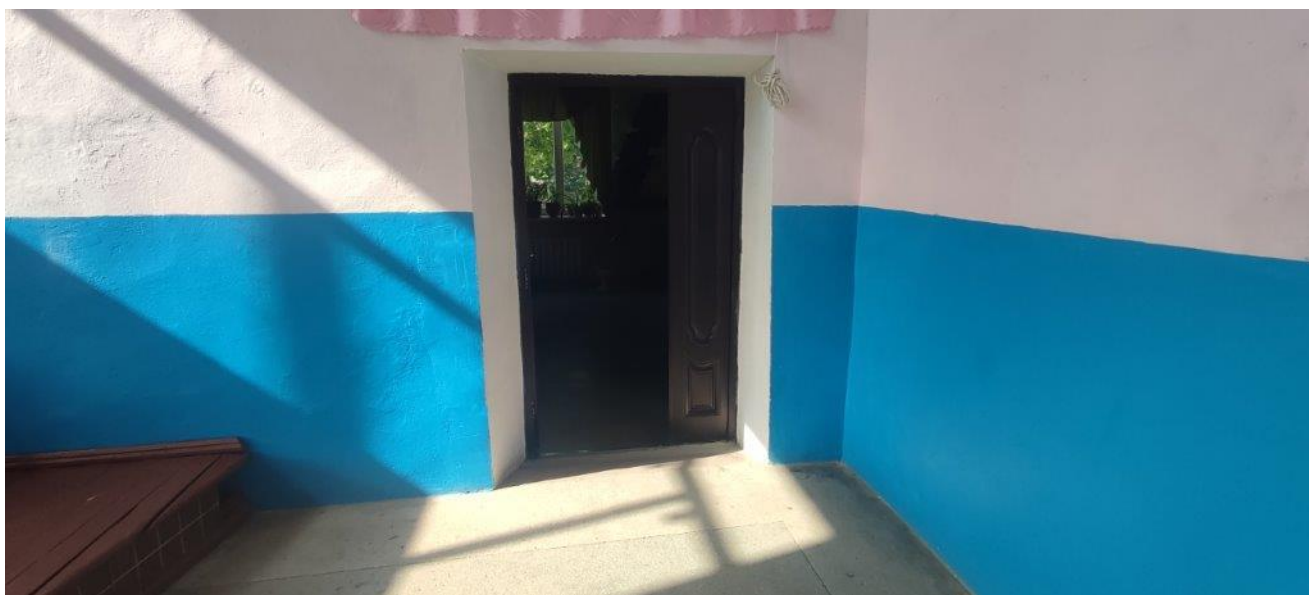
## Galerie - Uși

| Categorii | Indicatori | Date colectate |
|---|---|---|
| | Dimensiuni ușă de intrare: | Dublă: 79 cm + 84 cm<br>Standard: lumina ușii duble trebuie să fie de minim 90 cm<br>Ușa mică din cea dublă se deschide |
| | Praguri de la ușile de interior: | Prag 1 cu înălțimea: 6 cm<br>Standard: pragul trebuie să fie de maxim 2 cm<br>Prag 2 cu înălțimea: 5 cm<br>Standard: pragul trebuie să fie de maxim 2 cm |
| | Ușile de la intrare și din interiorul clădirii sunt dotate/marcate corespunzător cu semne contrastante: | Nu<br>Standard: este o diferență de culoare contrastantă (culori închise / culori deschise) între perete și podea |
