# Formular de evaluare a condițiilor de accesibilitate a clădirilor publice

| Categorii | Indicatori | Date colectate |
|---|---|---|
| Adresa, strada, nr.: | Mitropolit Gurie Grosu 115 | |
| Instituția: | BESV-21/29 (Gimnaziu Grurie Grosu) | |

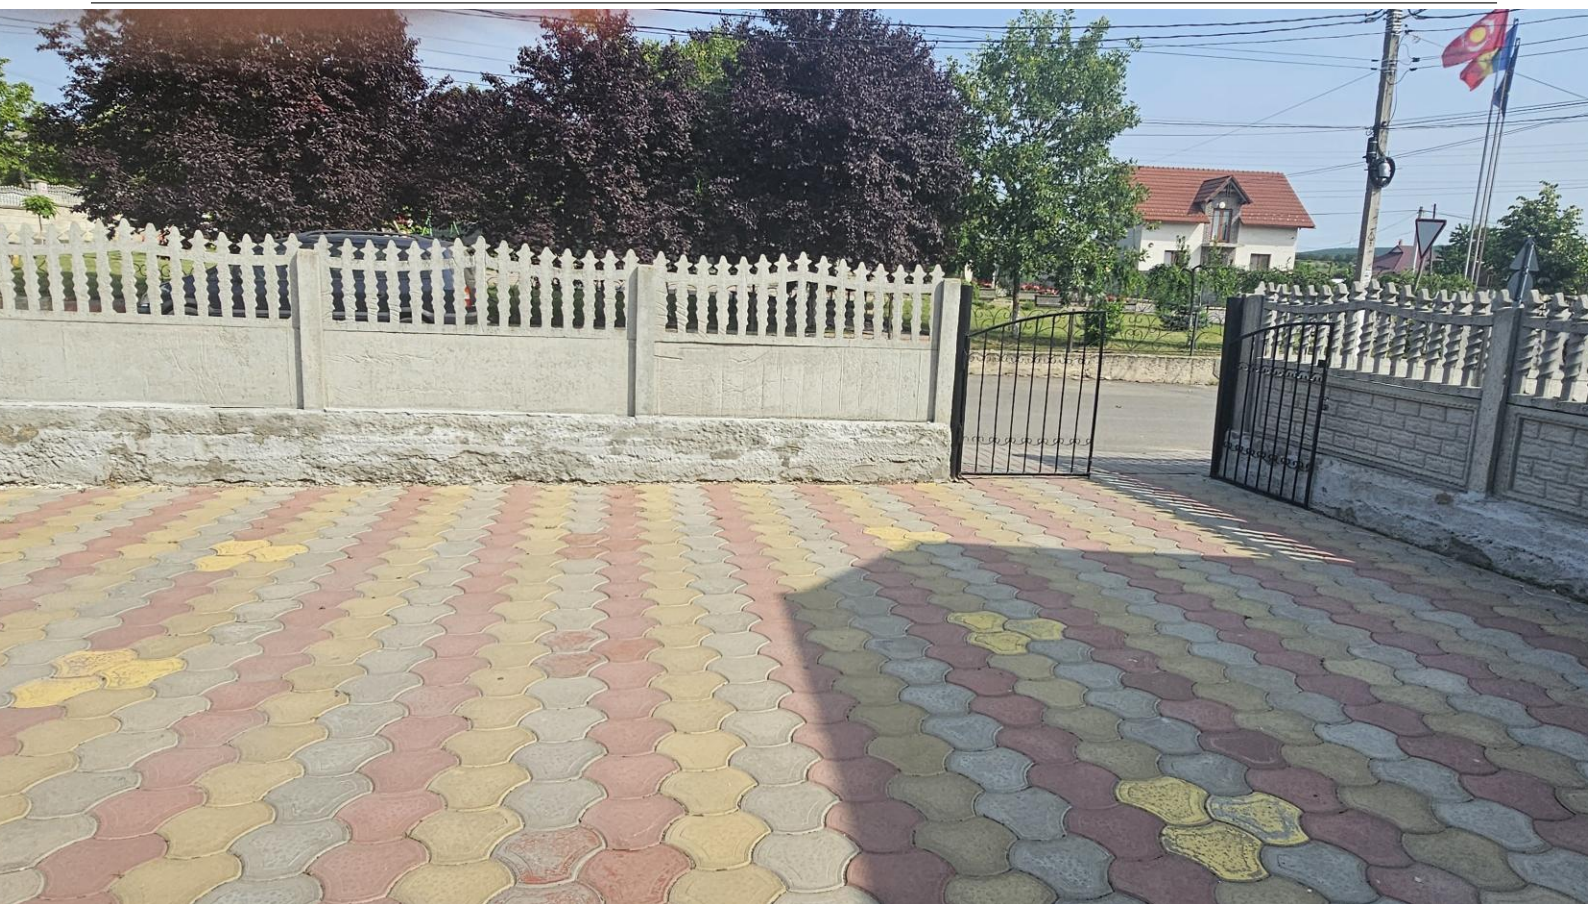
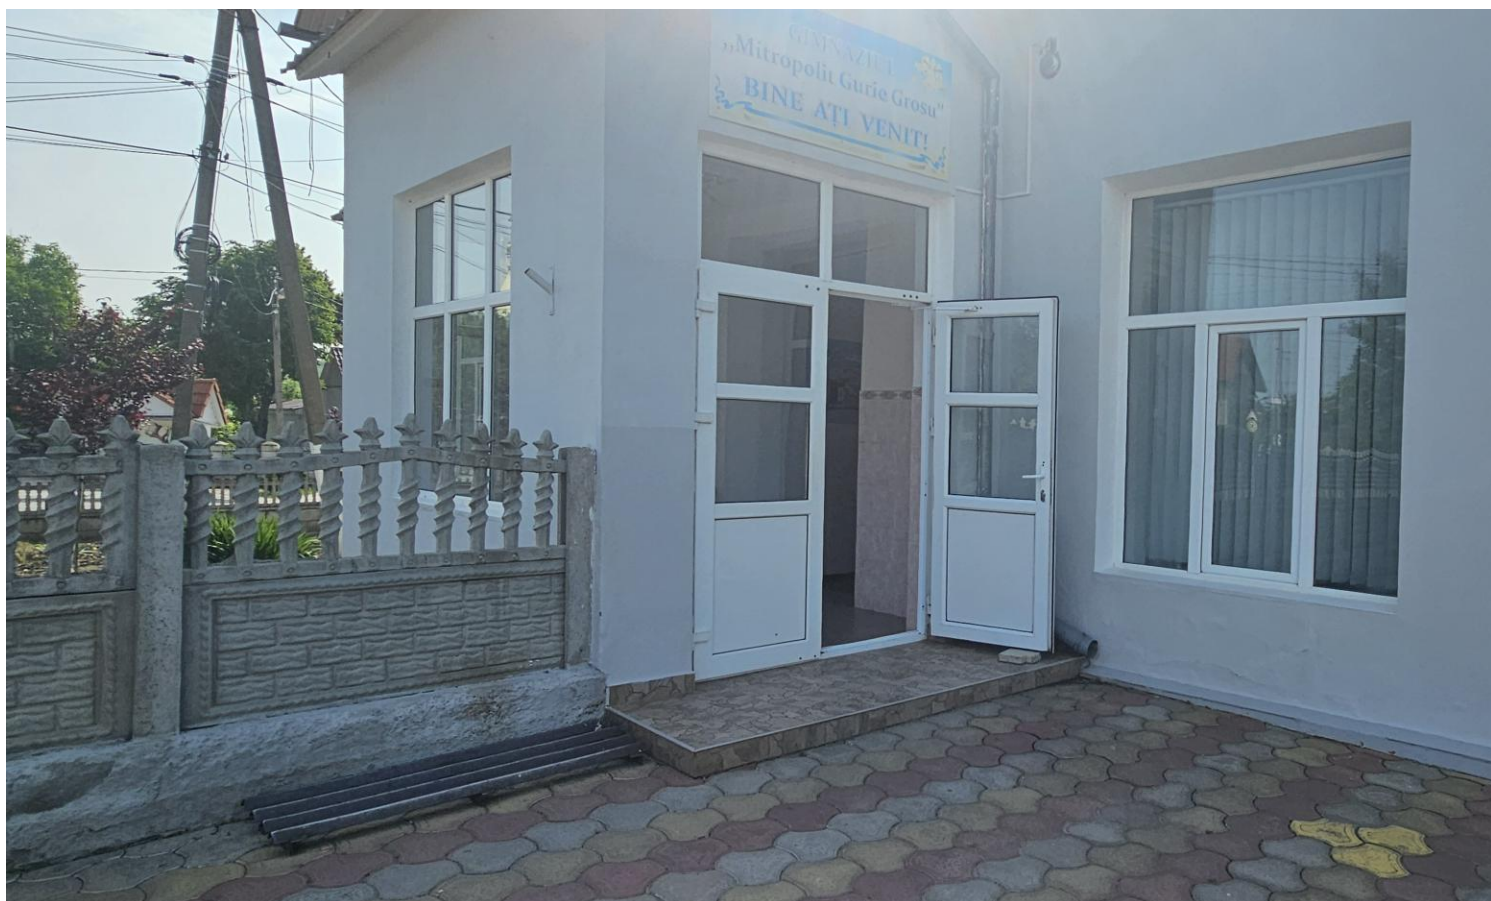
## Galerie - Căi de acces către clădire

| Tip înveliș: | Asfalt |
| Drumurile/Căile de acces sunt: | Calitative |
| Trotuare: | Da |
| Trecerea de pe carosabil spre trotuar/clădire: | Lină |
| Borduri: | Da, 1 borduri , înălțimea:6 cm |
| Scări/Trepte: | Da, 2 scări/trepte , înălțimea:33 cm |

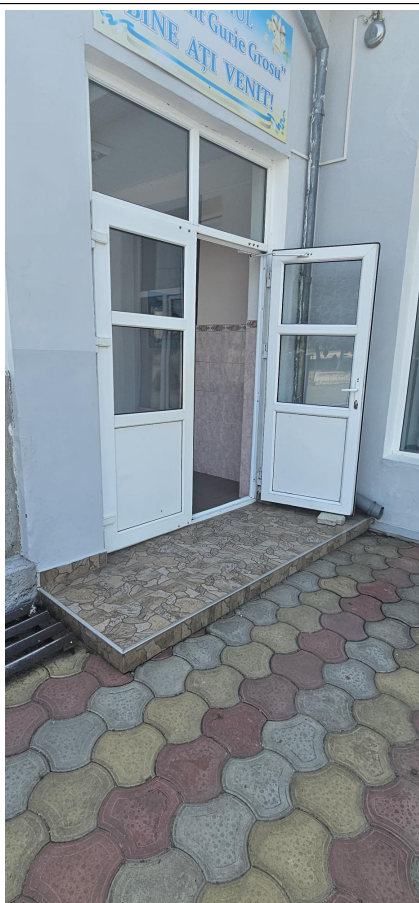
**Galerie - Intrare în clădire**

| Intrarea în clădire este la nivelul solului: | Nu |
| La intrare sunt trepte: | Da, 1 trepte , Înălțime totală a treptelor/scărilor (cm)11 cm |
| Dimensiunile pragului/spațiului din fața ușii de intrare în clădire: | 89 cm x 260 cm |
| Înălțimea pragului ușii (de la nivelul solului până la nivelul superior al pragului): | 3 cm<br>Standard: Se aplica regula de 1:10 |
| Dacă există trepte, sunt semnalate treptele cu elemente contrastante și/sau tactile: | Nu<br>Standard: prima și ultima treaptă trebuie semnalate în culori contrastante |
| Există rampă de acces: | Da |
| Rampa este de tip: | Mobilă |

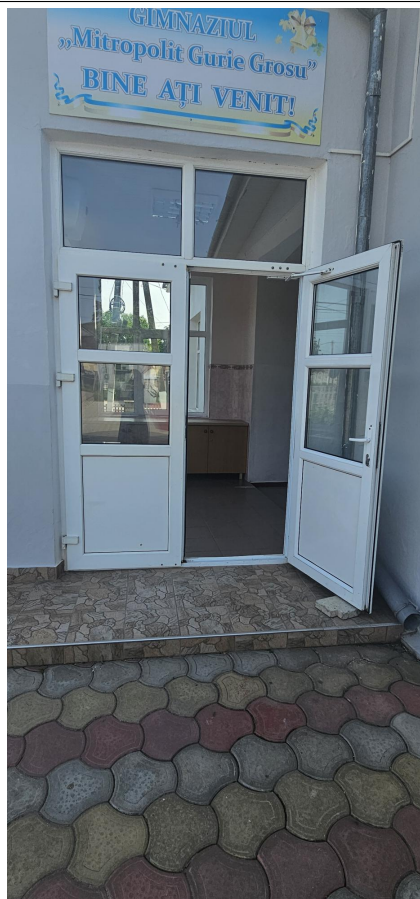
## Galerie - Uși

| Dimensiuni ușă de intrare: | Dublă: 75 cm + 75 cm<br>Standard: lumina ușii duble trebuie să fie de minim 90 cm<br>Ușa mică din cea dublă se deschide |
| Prag ușă de intrare: | Prag exterior și interior cu înălțimile: 3 + 8 cm<br>Standard: pragul trebuie să fie de maxim 2 cm |
| Praguri de la ușile de interior: | Prag 1 cu înălțimea: 6 cm<br>Standard: pragul trebuie să fie de maxim 2 cm |
| Ușile de la intrare și din interiorul clădirii sunt dotate/marcate corespunzător cu semne contrastante: | Nu<br>Standard: este o diferență de culoare contrastantă (culori închise / culori deschise) între perete și podea |

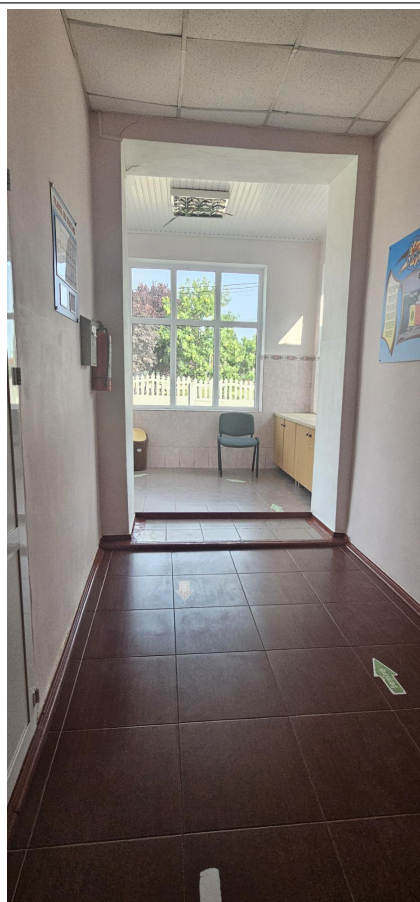
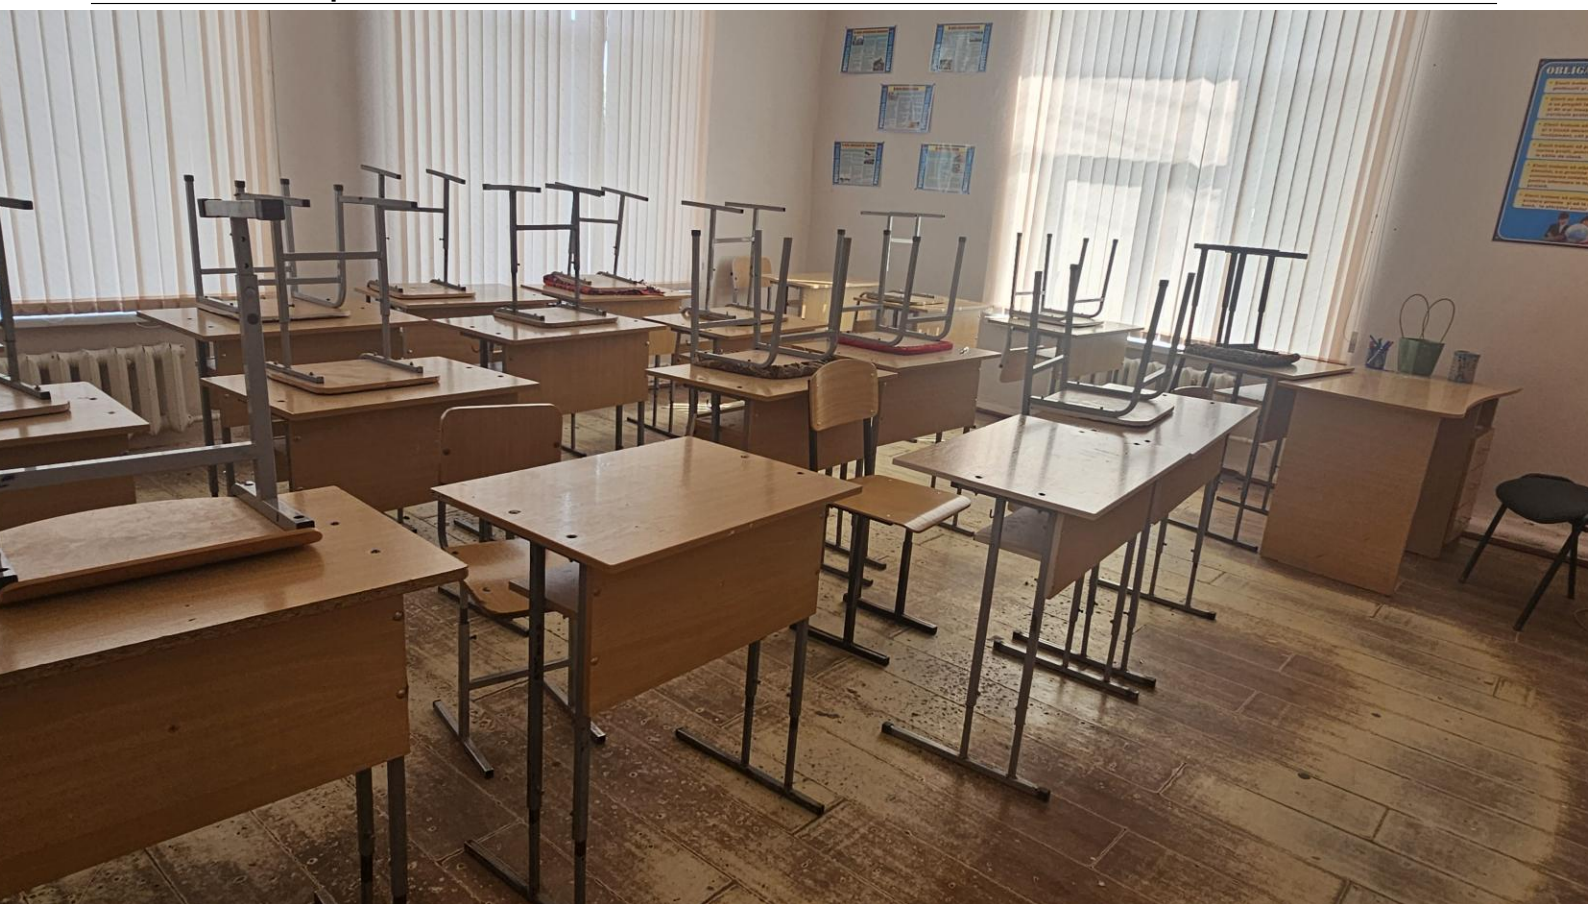
## Galerie - Coridoare

| Lățimea coridorului (în cel mai îngust loc) este peste 150 cm? | Da |
| Trepte: | Da , 2 trepte , înălțimea:11 cm |
| Dacă sunt trepte, este o rampă interioară: | Nu |

| Categorii | Indicatori | Date colectate |
|---|---|---|
| | Culori contrastante (este o diferență de culoare contrastantă (culori închise / culori deschise) între perete și podea): | Da |
| | Iluminare bună (lumină de zi și lumină artificială) pe hol și pe culoarele principale: | Parțial |
