# Formular de evaluare a condițiilor de accesibilitate a clădirilor publice

Data: **12-06-2025**

| Categorii | Indicatori | Date colectate |
|---|---|---|
| Instituția: | BESV-21/20 (Gimnaziu Misovca) | |

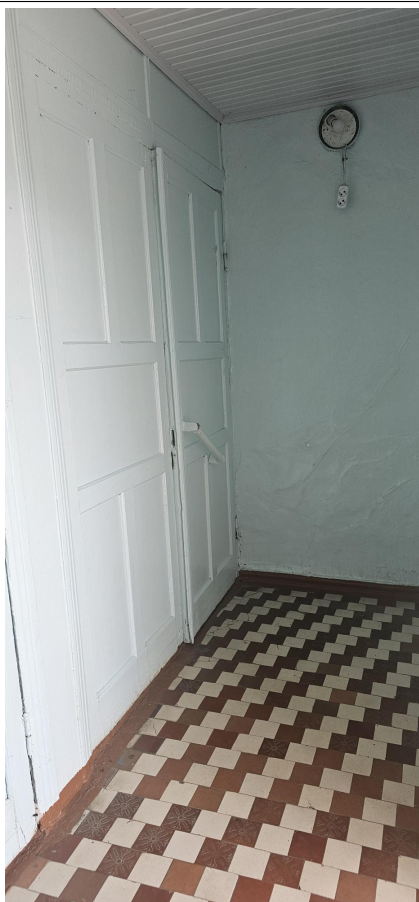
## Galerie - Coridoare

| Coridoare: | Da |
| Lățimea coridorului (în cel mai îngust loc) este peste 150 cm? | Da |
| Culori contrastante (este o diferență de culoare contrastantă (culori închise / culori deschise) între perete și podea): | Da |
| Iluminare bună (lumină de zi și lumină artificială) pe hol și pe culoarele principale: | Da |
