# Formular de evaluare a condițiilor de accesibilitate a clădirilor publice

Data: 24-06-2025

| Categorii | Indicatori | Date colectate |
|---|---|---|
| Adresa, strada, nr.: | Uzinelor 104 | |
| Instituția: | BESV-1/191 (Fork Cafe) | |

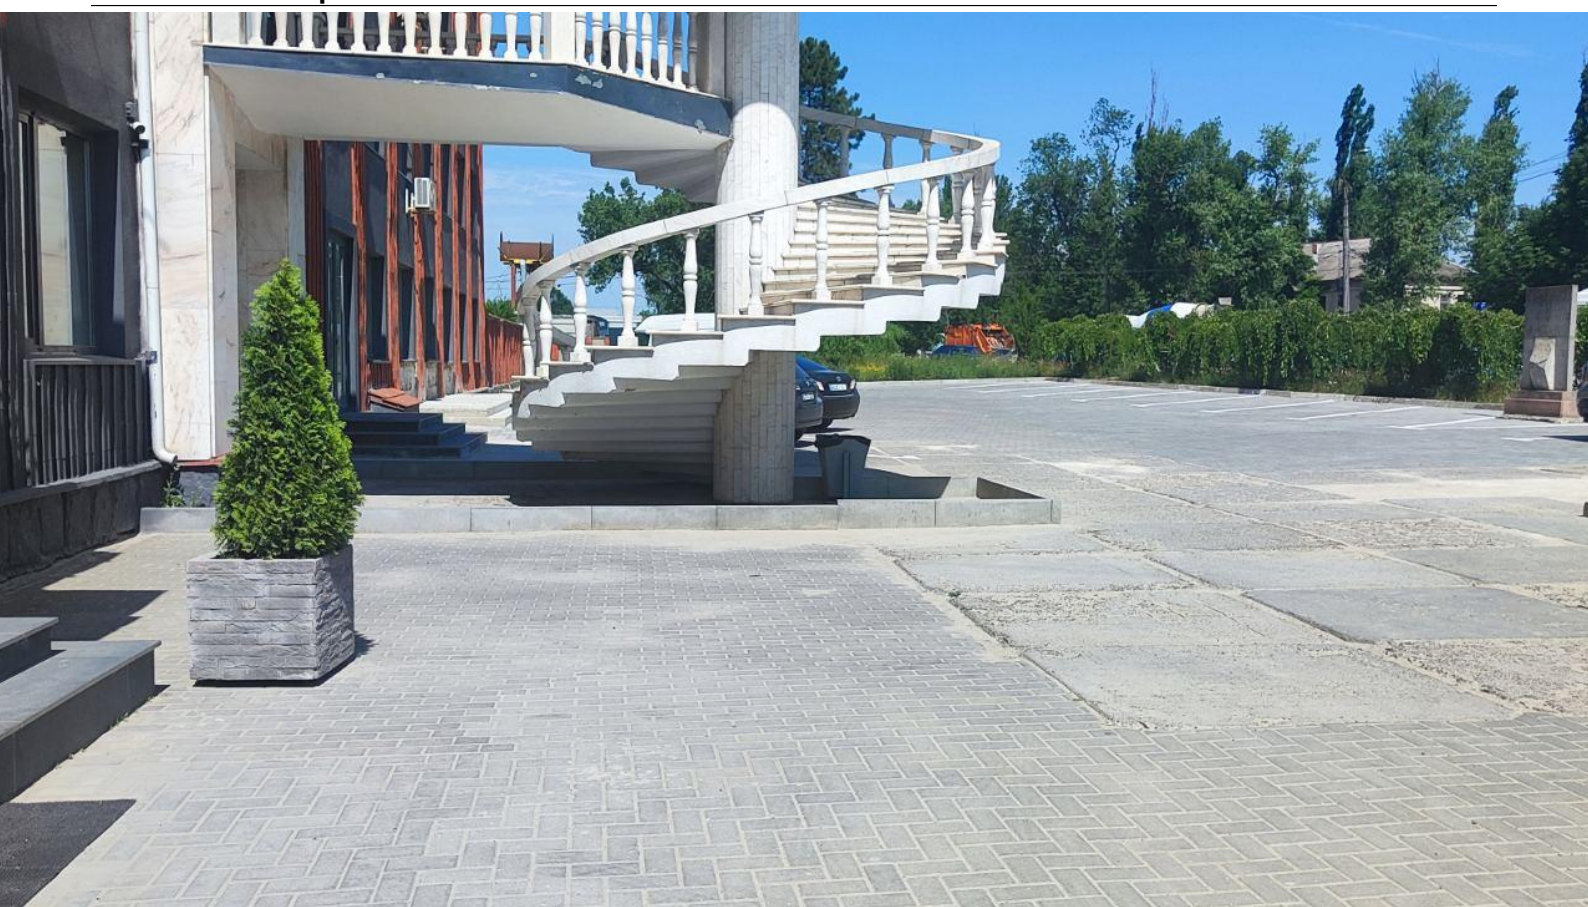
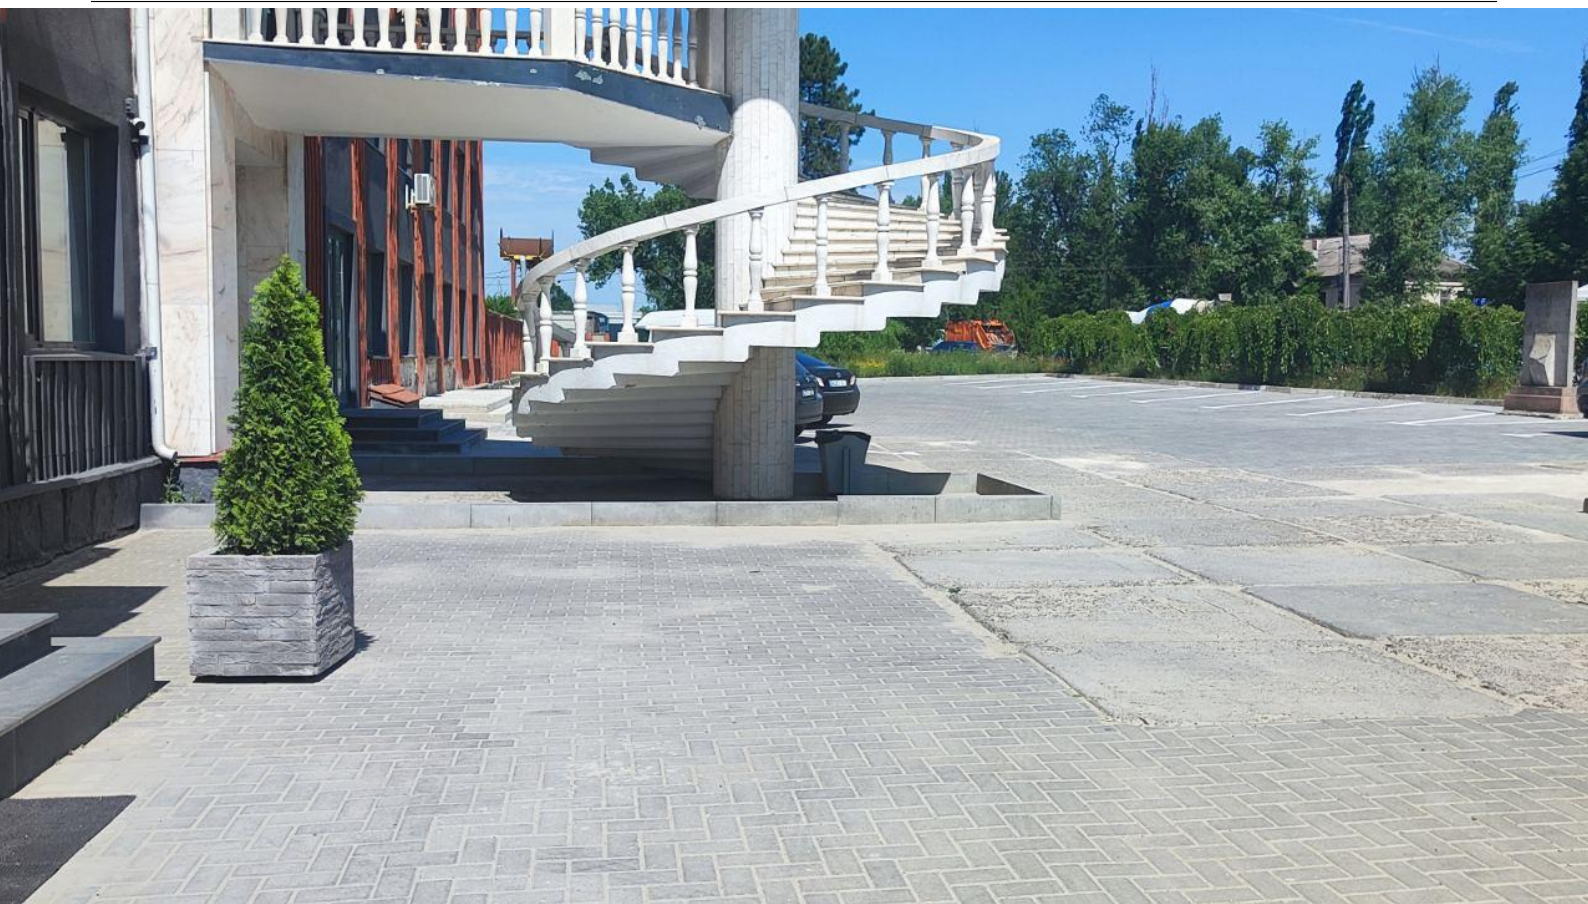
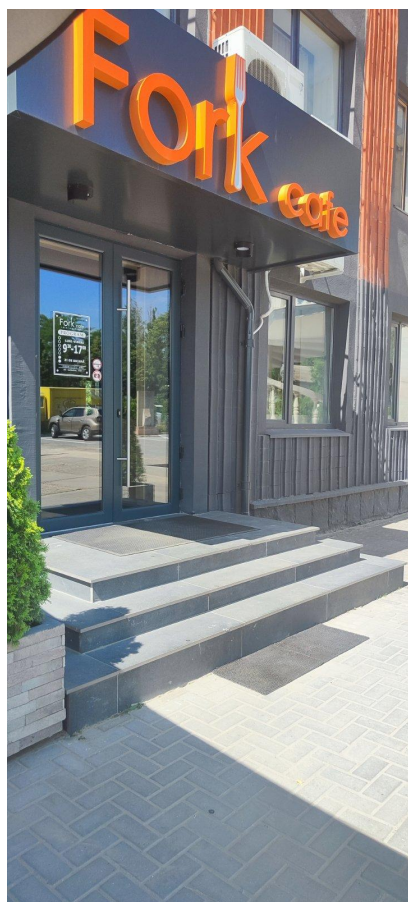
**Galerie - Loc de parcare**

| Parcare obișnuită: | Da |
| Locuri de parcare amenajate pentru persoanele cu dizabilități: | Nu |

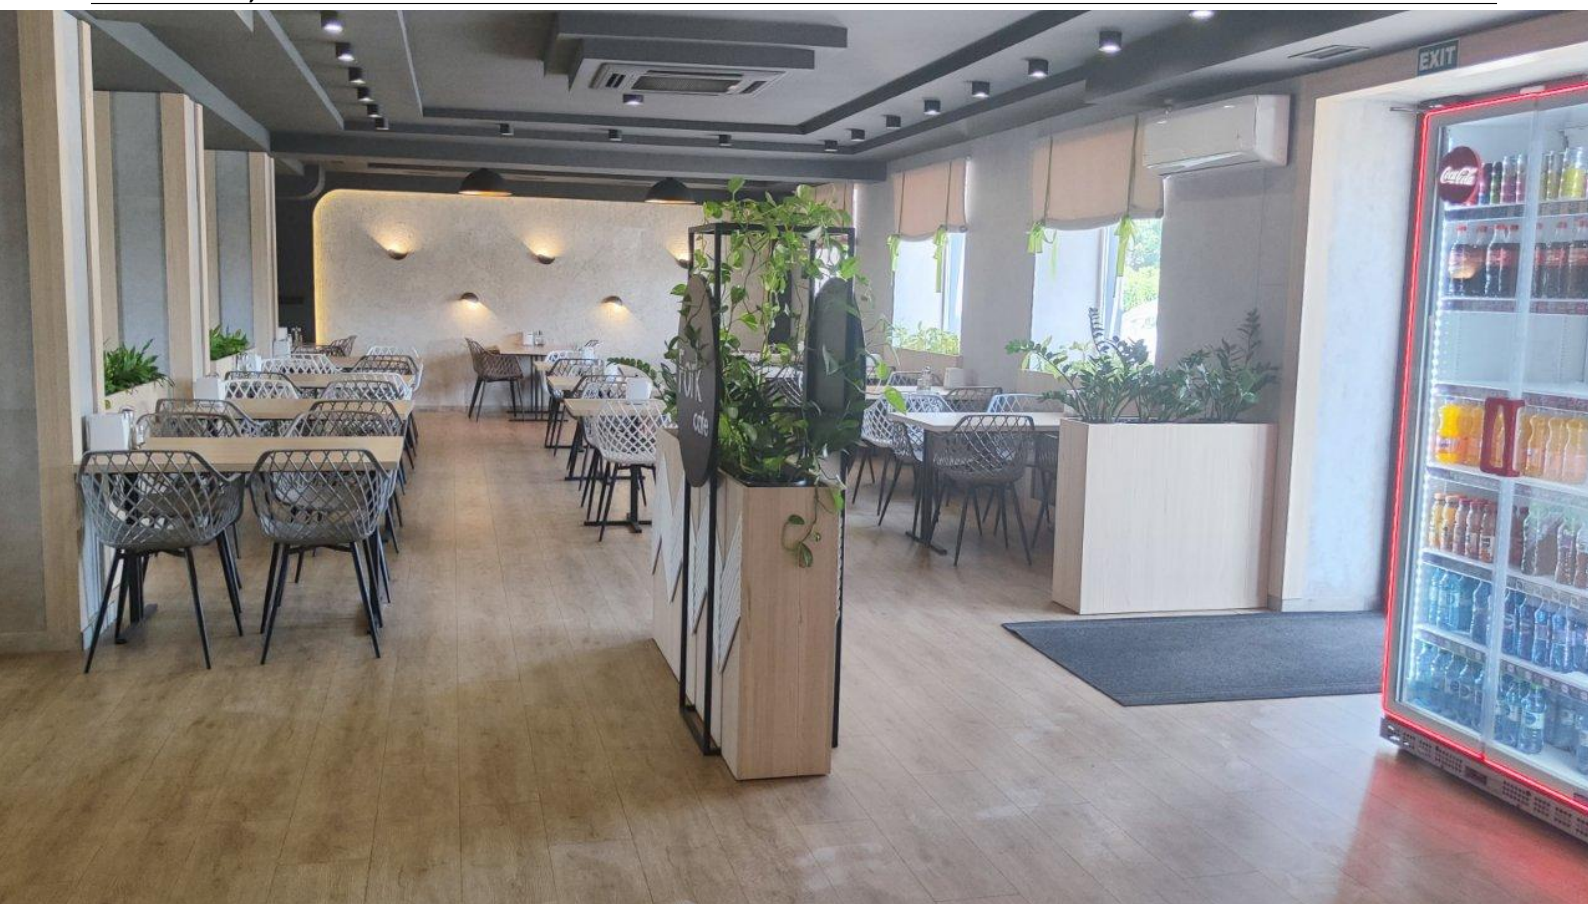
## Galerie - Uși

| Categorii | Indicatori | Date colectate |
|---|---|---|
| | Dimensiuni ușă de intrare: | Dublă: 75 cm + 73 cm<br>Standard: lumina ușii duble trebuie să fie de minim 90 cm<br>Ușa mică din cea dublă se deschide |
| | Prag ușă de intrare: | Un prag cu înălțimea: 2 cm<br>Standard: pragul trebuie să fie de maxim 2 cm |
| | Ușile de la intrare și din interiorul clădirii sunt dotate/marcate corespunzător cu semne contrastante: | Nu<br>Standard: este o diferență de culoare contrastantă (culori închise / culori deschise) între perete și podea |

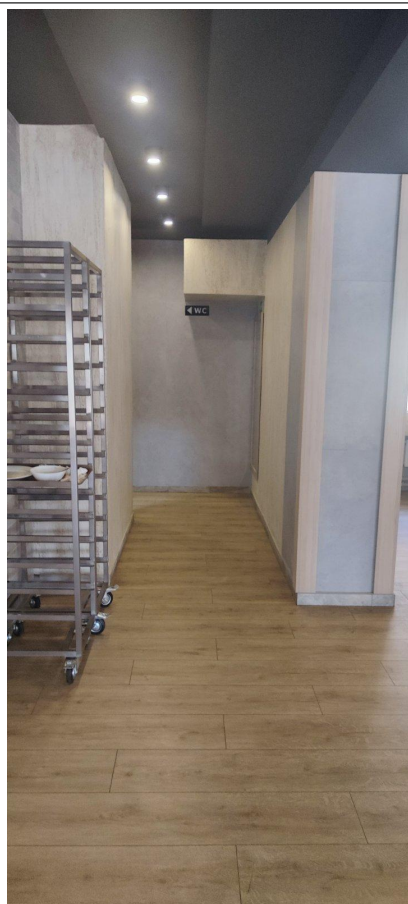
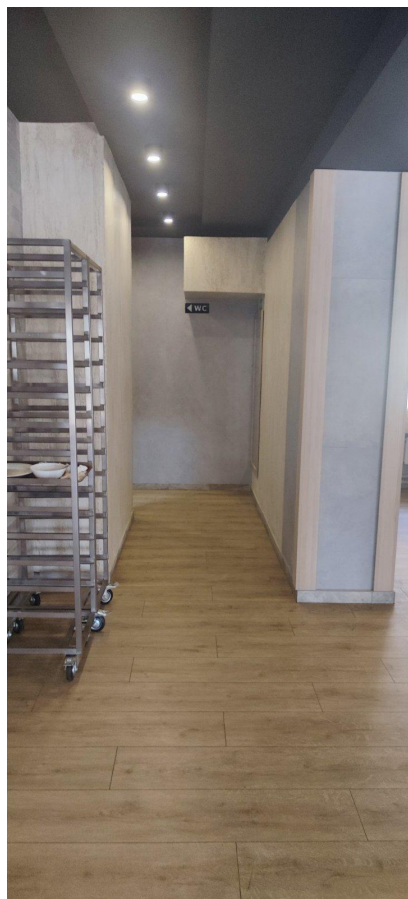
## Galerie - Coridoare

| Lățime (dacă este cazul, în cel mai îngust loc): | 115 cm , nu există buzunare la coridoare<br>Standard: Lățimea minimă a coridorului ar trebui să fie de cel puțin 150 cm), Dacă coridorul este îngust (până la 180 cm) |
| Culori contrastante (este o diferență de culoare contrastantă (culori închise / culori deschise) între perete și podea): | Nu |

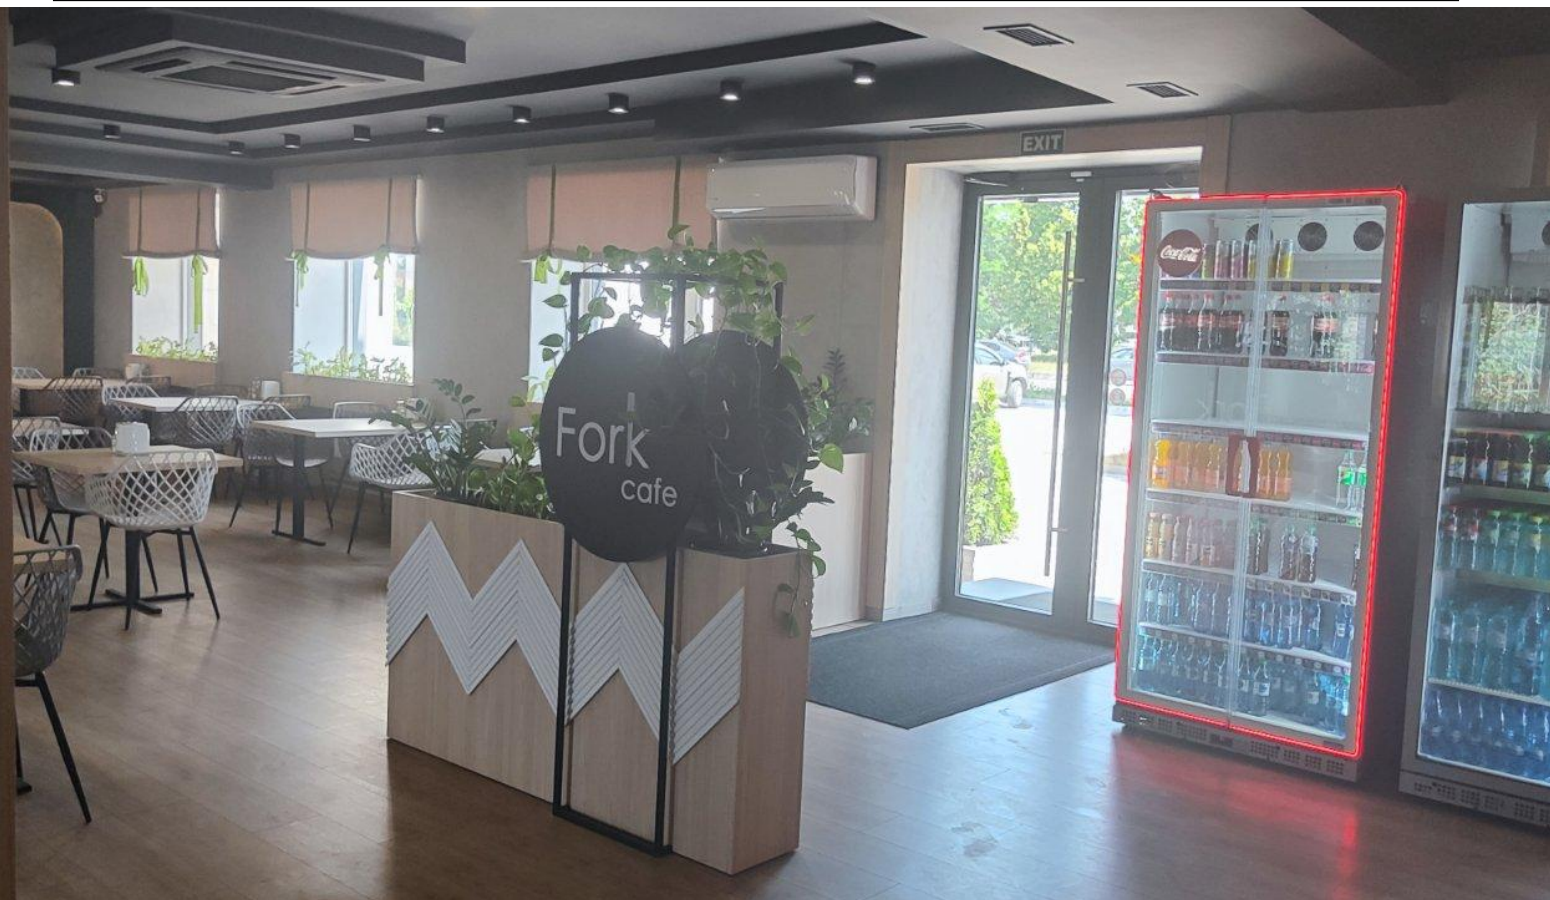
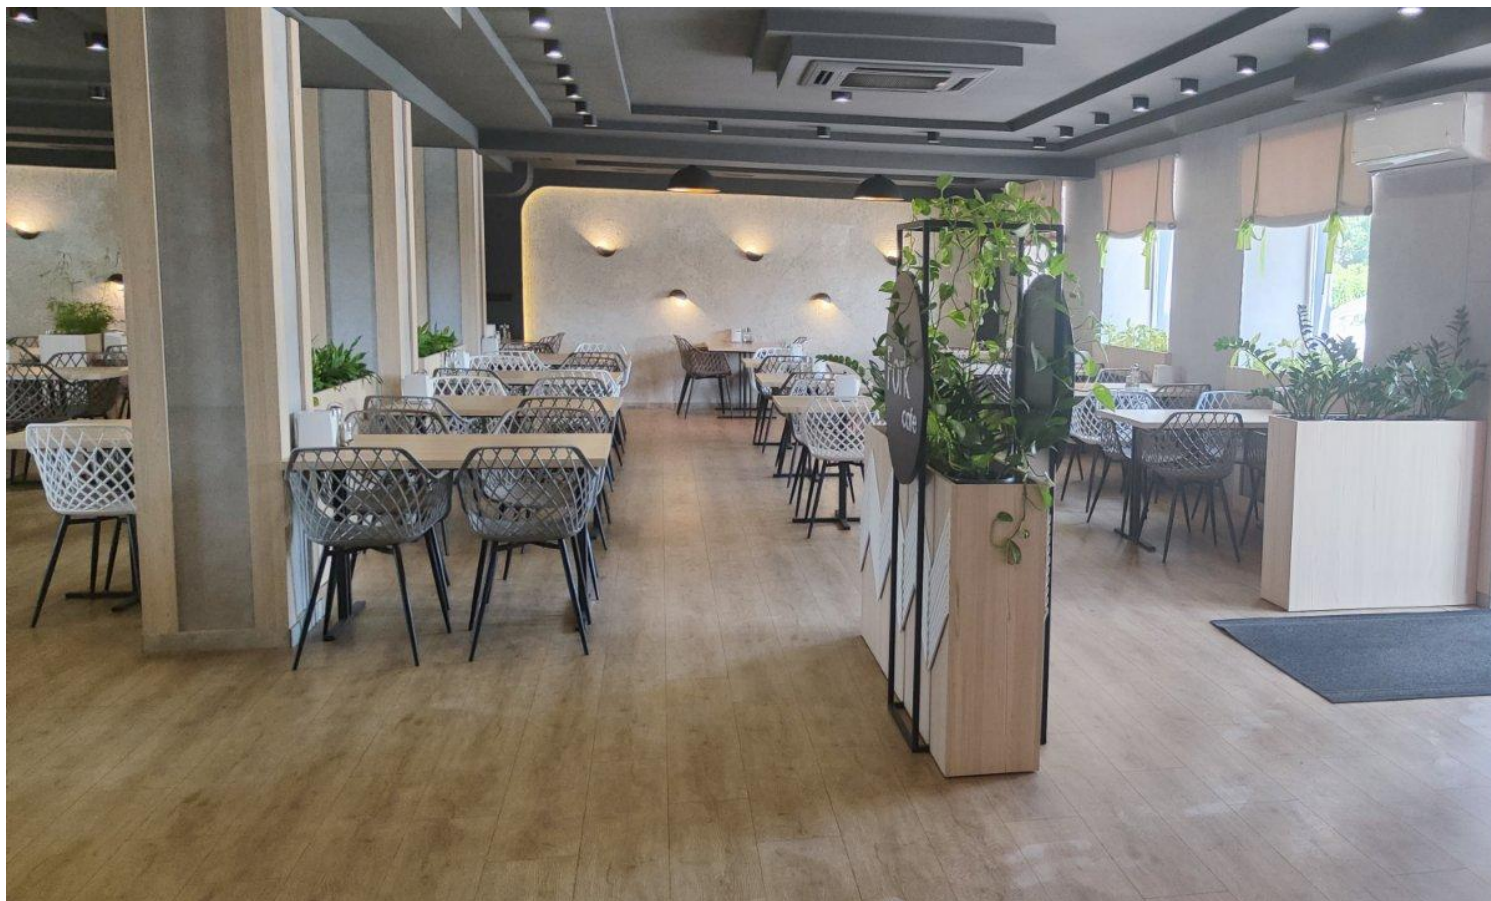
**Galerie - Sala de prestare a serviciului**

| Categorii | Indicatori | Date colectate |
|---|---|---|
| | În sală este spațiu de manevră pentru un scaun rulant cu diagonala minimă de 140 cm: | Da |
| | Culori contrastante pentru sală: | Nu<br>Standard: este o diferență de culoare contrastantă (culori închise / culori deschise) între perete și podea |

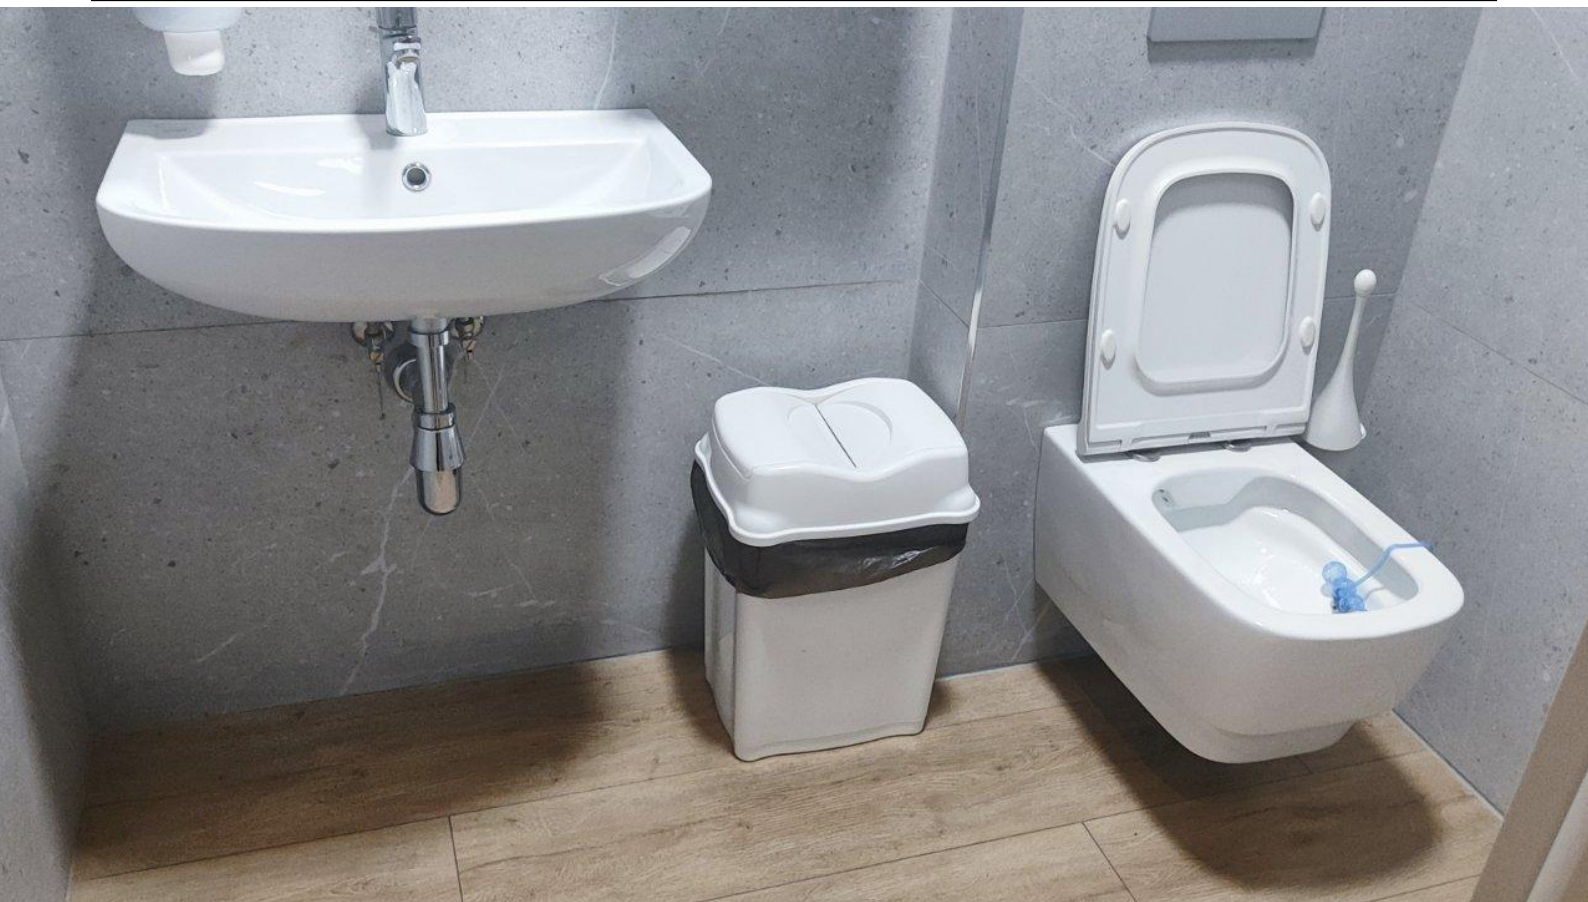
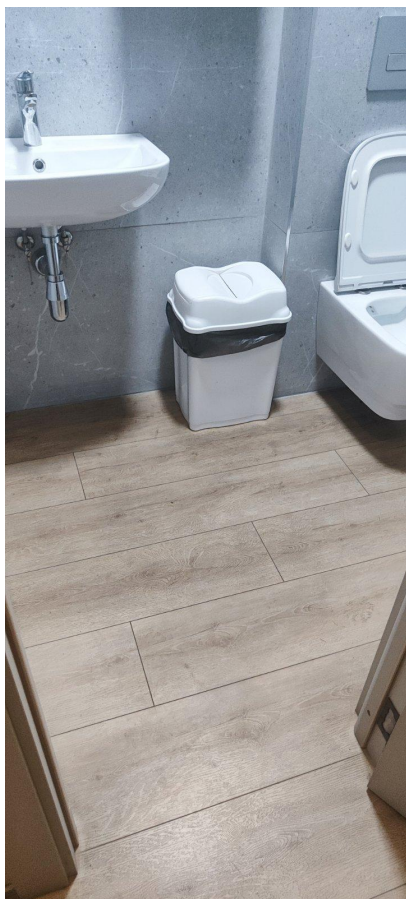
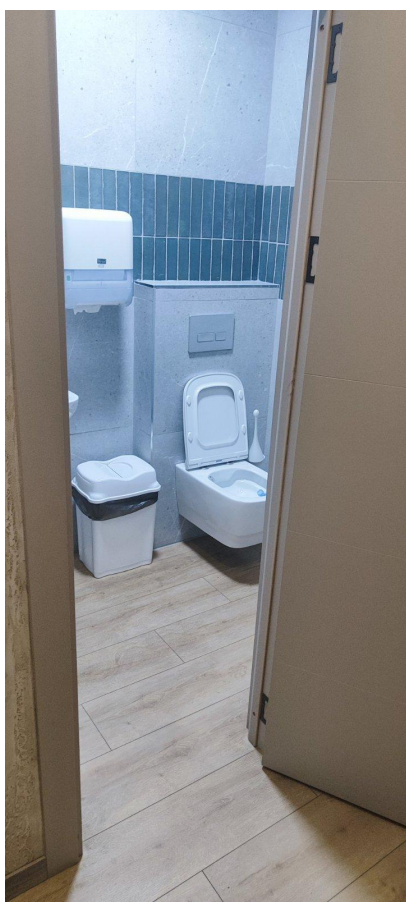
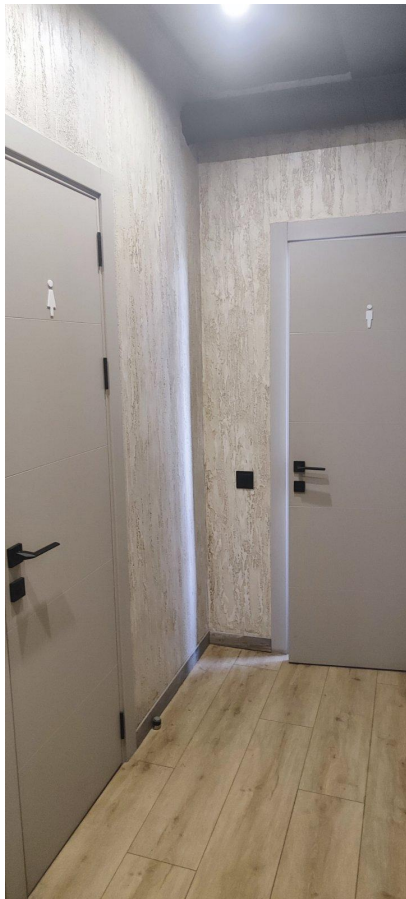
**Galerie - Grup sanitar**

| Ușa de intrare WC interior, lățime: | 59 cm<br>Standard: ușă trebuie să fie de minim 90 cm |
| Dimensiuni grup sanitar: | 115 cm x 190 cm<br>Standard: minim 160 x 180 cm |
| Vasul WC are bare de suport: | Nu |
| Lavuar/chiuveță: | Da , înălțimea de: 80 cm<br>Standard: h - 85 cm |
| Este uscător de mâini: | Da , se află lângă lavoar , la înălțimea de: 125 cm<br>Standard: maxim 100 cm |
| Toaleta este echipată cu sistem/buton de alarmă: | Nu |
| Culori contrastante: | Nu<br>Standard: este o diferență de culoare contrastantă (culori închise / culori deschise) între perete și podea |
