# Formular de evaluare a condițiilor de accesibilitate a clădirilor publice

| Categorii | Indicatori | Date colectate |
|---|---|---|
| Adresa, strada, nr.: | Maria Drăgan 1 | |
| Instituția: | BESV-1/181 (Teatrul Guguță) | |

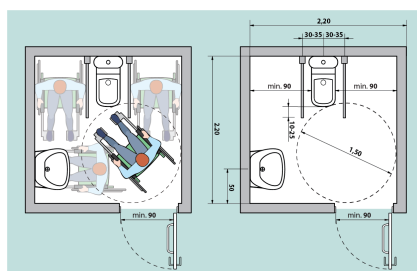
Fig. V.42.a Amenajarea unei cabine WC adaptate - tip A

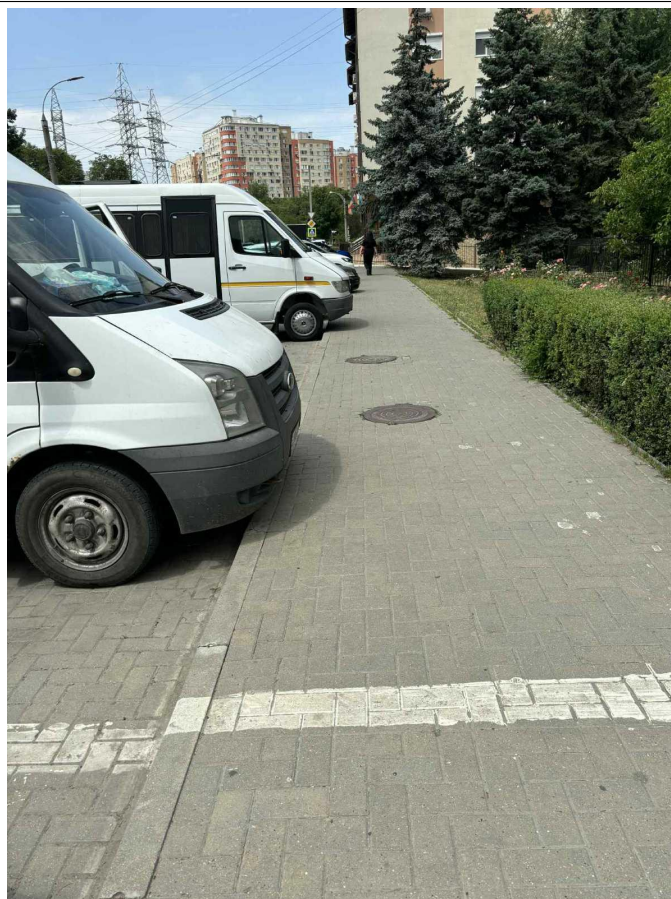
## **Galerie - Loc de parcare**

| Locuri de parcare amenajate pentru persoanele cu dizabilități: | Nu |

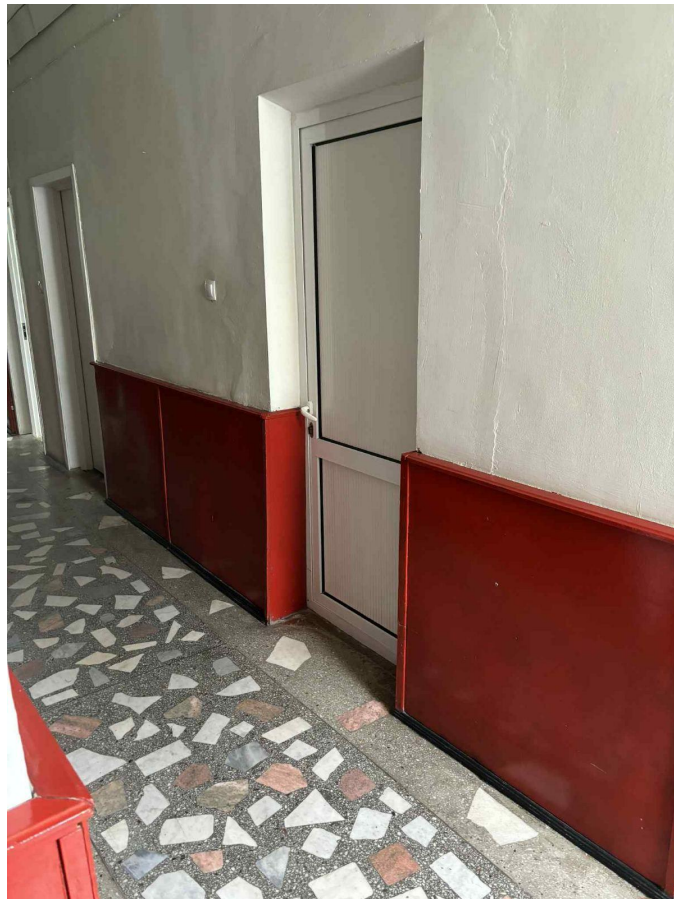
**Galerie - Grup sanitar**

| Ușa de intrare WC interior, lățime: | 71 cm<br>Standard: ușa trebuie să fie de minim 90 cm |
| Prag ușă de intrare: | Prag cu înălțimea: 6 cm<br>Standard: maxim 2 cm |
| Dimensiuni grup sanitar: | 139 cm x 200 cm<br>Standard: minim 160 x 180 cm |
| Vasul WC are bare de suport: | Nu |
| Este uscător de mâini: | Da , se află lângă lavoar , la înălțimea de: 144 cm<br>Standard: maxim 100 cm |
