# Formular de evaluare a condițiilor de accesibilitate a clădirilor publice

| Categorii | Indicatori | Date colectate |
|---|---|---|
| Adresa, strada, nr.: | Strada Decebal 14 | |
| Instituția: | Moldtelecom/Poșta Moldovei | |

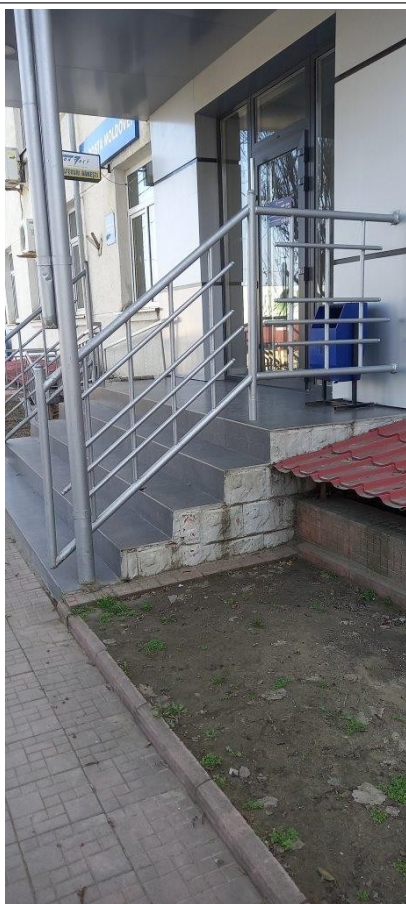
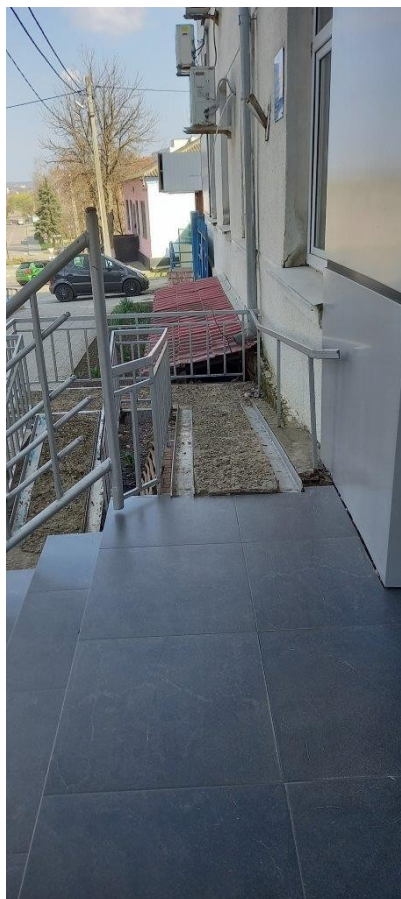
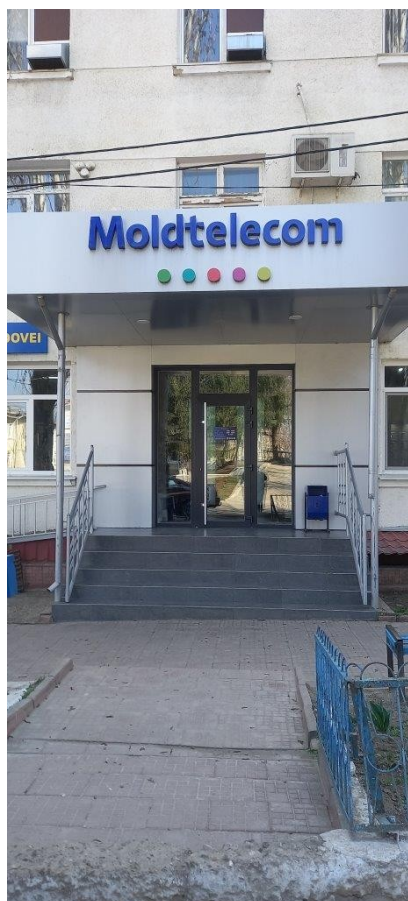
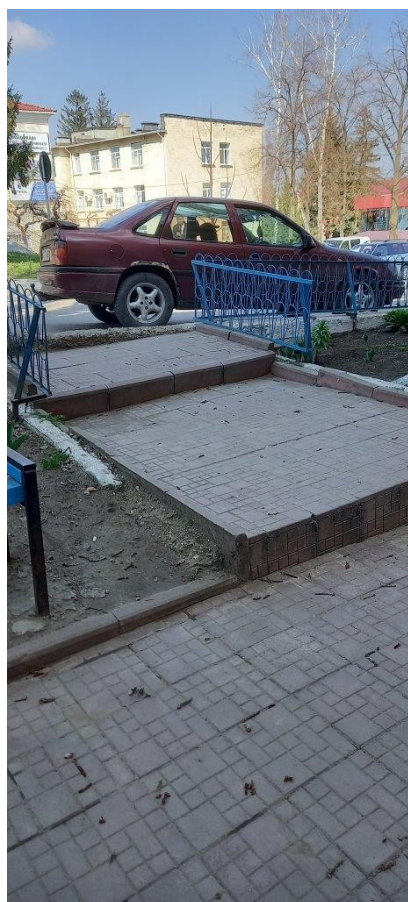
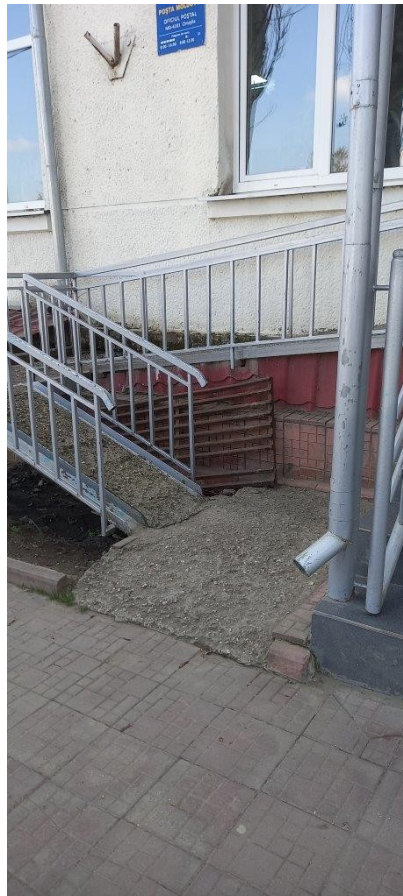
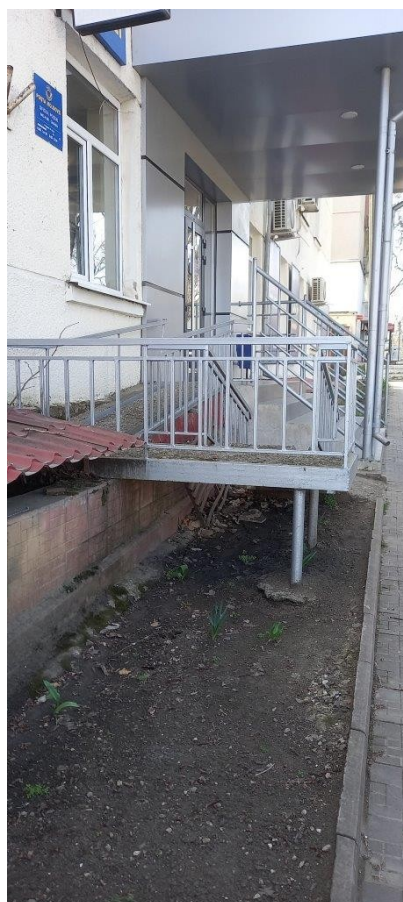
## **Galerie - Intrare în clădire**

| La intrare sunt trepte: | Da, 5 trepte , Înălțime totală a treptelor/scărilor (cm)12 cm |
| Dacă există trepte, sunt semnalate treptele cu elemente contrastante și/sau tactile: | Nu<br>Standard: prima și ultima treaptă trebuie semnalate în culori contrastante |
| Lățimea rampei: | 73 cm |
