# Formular de evaluare a condițiilor de accesibilitate a clădirilor publice

| Categorii | Indicatori | Date colectate |
|---|---|---|
| Localitate, raion: | Cneazevca (Leova) | |
| Instituția: | BESV-22/21 (CĂMINUL CULTURAL) | |

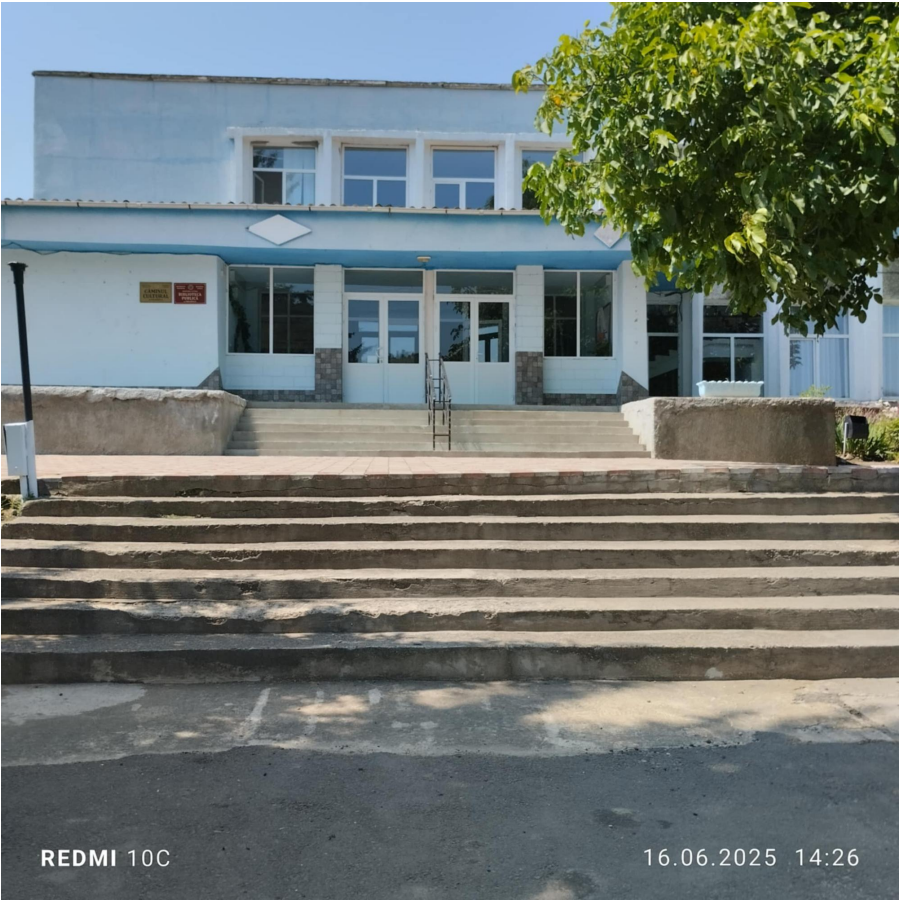
## Galerie - Intrare în clădire

| Intrarea în clădire este la nivelul solului: | Nu |
| La intrare sunt trepte: | Da, 7 trepte , Înălțime totală a treptelor/scărilor (cm)20 cm |
| Înălțimea pragului ușii (de la nivelul solului până la nivelul superior al pragului): | 20 cm<br>Standard: Se aplica regula de 1:10 |
| Dacă există trepte, sunt semnalate treptele cu elemente contrastante și/sau tactile: | Nu<br>Standard: prima și ultima treaptă trebuie semnalate în culori contrastante |
| Există rampă de acces: | Nu |
